**Flugplatz Oberpfaffenhofen-Weßling,
Wirtschaftseinheit (WE) der BImA 134274**

**Historische Recherche Phase I
Erfassung und Erstbewertung gem. BFR BoGwS**

– Untersuchungsbericht –

Datum : 07.11.2025

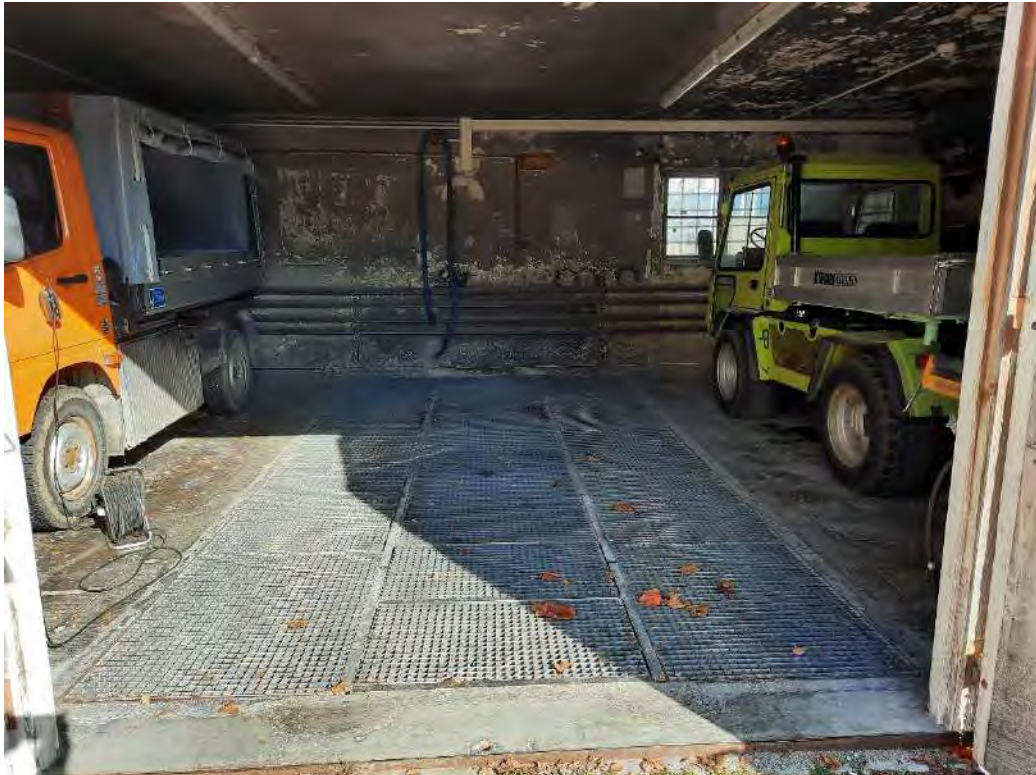
Abbildung 8: Garage mit ehemaliger Wartungsgrube unterhalb des Gitters. Foto: HYDRODATA GmbH, 29.10.2024

Bei der Begehung am 29.10.2024 wies die Wartungsgrube Verschmutzungen auf. Vereinzelt lassen sich Risse in der Bodenplatte erkennen. Auch einzelne Ölflecken wurden festgestellt.

Bei der Ortsbegehung vom 29.10.2024 konnten einzelne kontaminationsverdächtigen Spuren wie Ölflecken auf dem Boden festgestellt werden. Da zudem Risse in der Bodenplatte festgestellt wurden, kann nicht ausgeschlossen werden, dass Schadstoffe in den Untergrund eingetreten sind.

Durch Schäden an Fahrzeugen oder unsachgemäße Handhabung von Gefahrstoffen bei Wartungsarbeiten können Kraft- und Schmierstoffe ausgelaufen sein. Durch die beobachteten Risse in der Bodenplatte können so MKW in den Boden gelangt sein. Betroffen davon wäre der Wirkungspfad Boden – Grundwasser.

Da der KVF-Bereich in naher Zukunft abgerissen werden soll, empfehlen wir, die Rückbauarbeiten fachgutachterlich begleiten zu lassen. Bei organoleptischen Auffälligkeiten sollten Untersuchungen des Bodens auf die Leitparameter MKW und BTEX durchgeführt werden. Zusätzlich empfehlen wir eine Sohlfreimessung nach den Abriss- und Aushubarbeiten.

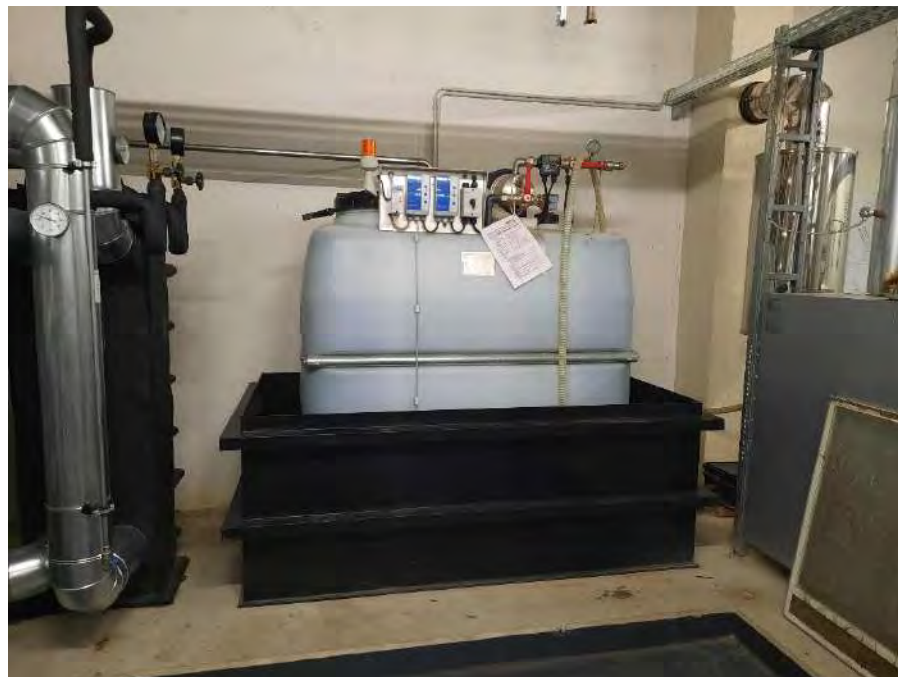
Abbildung 18: Glykoltank in Raum 0001 Gebäude 109. Foto: HYDRODATA GmbH, 29.10.2024

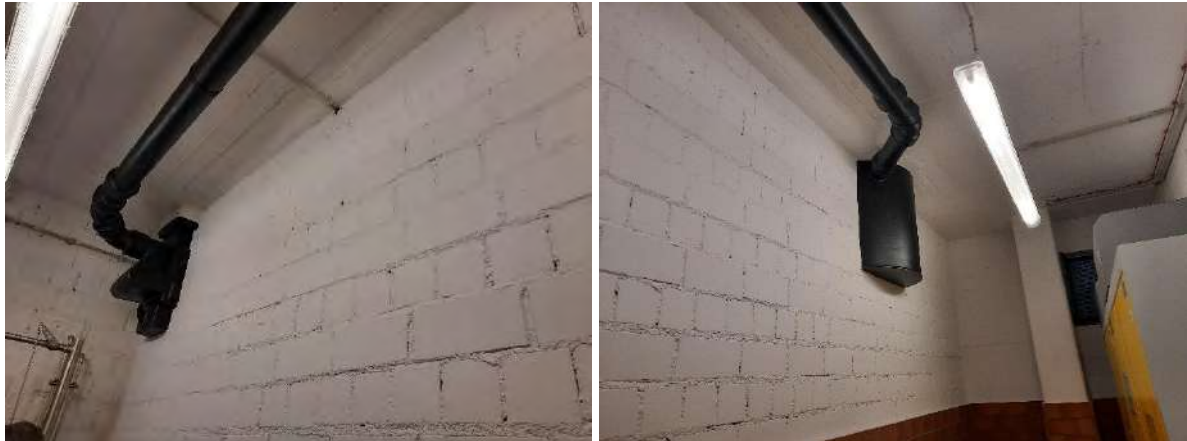
Abbildung 33: Ansicht der Abscheideranlage im Kellerraum K24. Foto: HYDRODATA GmbH, 29.10.2024

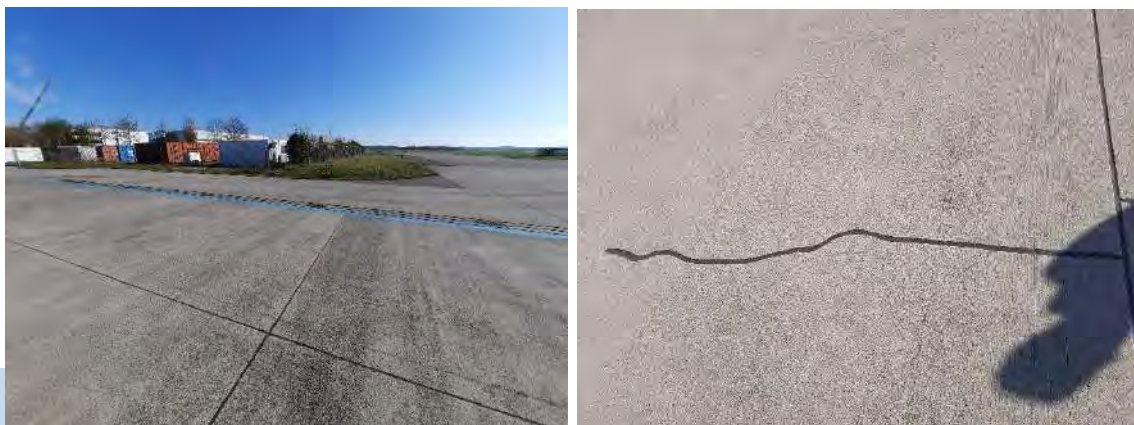
Abbildung 44: Manipulationsfläche vor Gebäude 160. Links: Abflussrinne, rechts: nachgefräster und verkitteter Riss. Foto: HYDRODATA GmbH, 29.10.2024

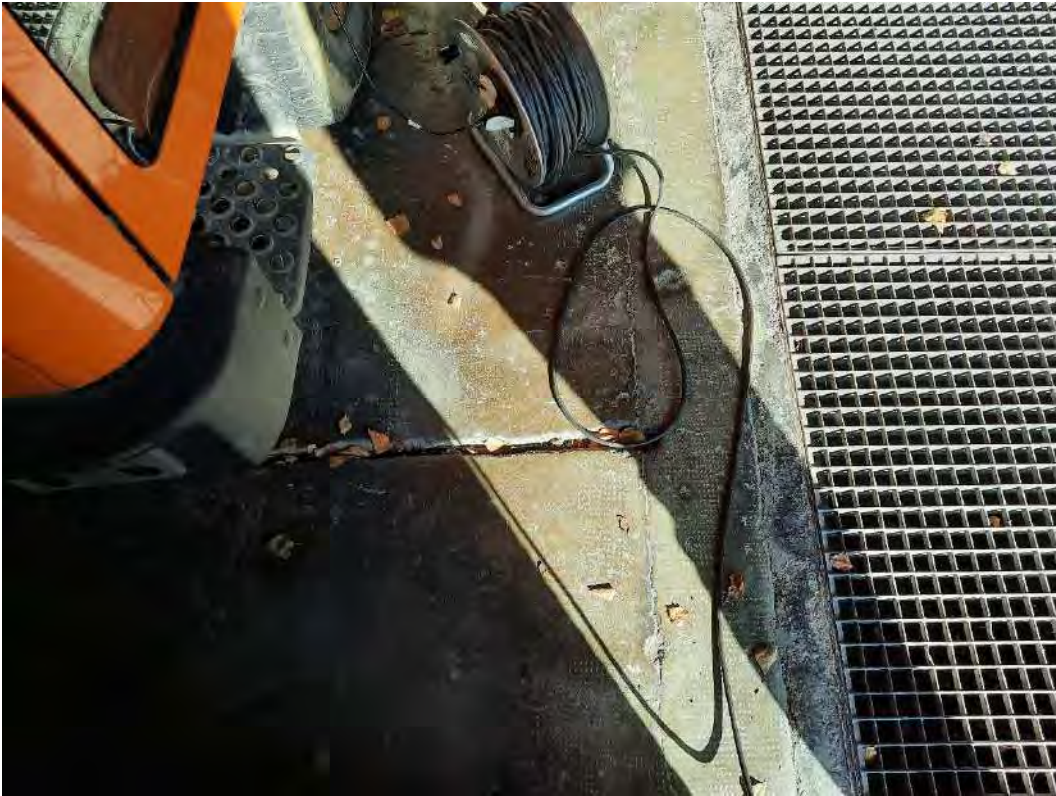
Begründung: Durch die ehem. Nutzung sowie der rissigen Bodenversiegelung ist eine Kontamination in geringem Ausmaß im Erdreich direkt unterhalb der KVF nicht auszuschließen. Angesichts der Überdachung der KVF sowie des hohen Grundwasserflurabstands ist eine Gefährdung des Schutzguts Grundwasser nicht zu besorgen. Die Schutzgüter Mensch und Nutzpflanze sind nicht betroffen.

Abb. 5: KVF Nr. 02 – PKW-Garage mit Wartungsgrube
Riss in der Bodenversiegelung neben der Wartungsgrube.
Foto: Hydrodata GmbH, 29.10.2024

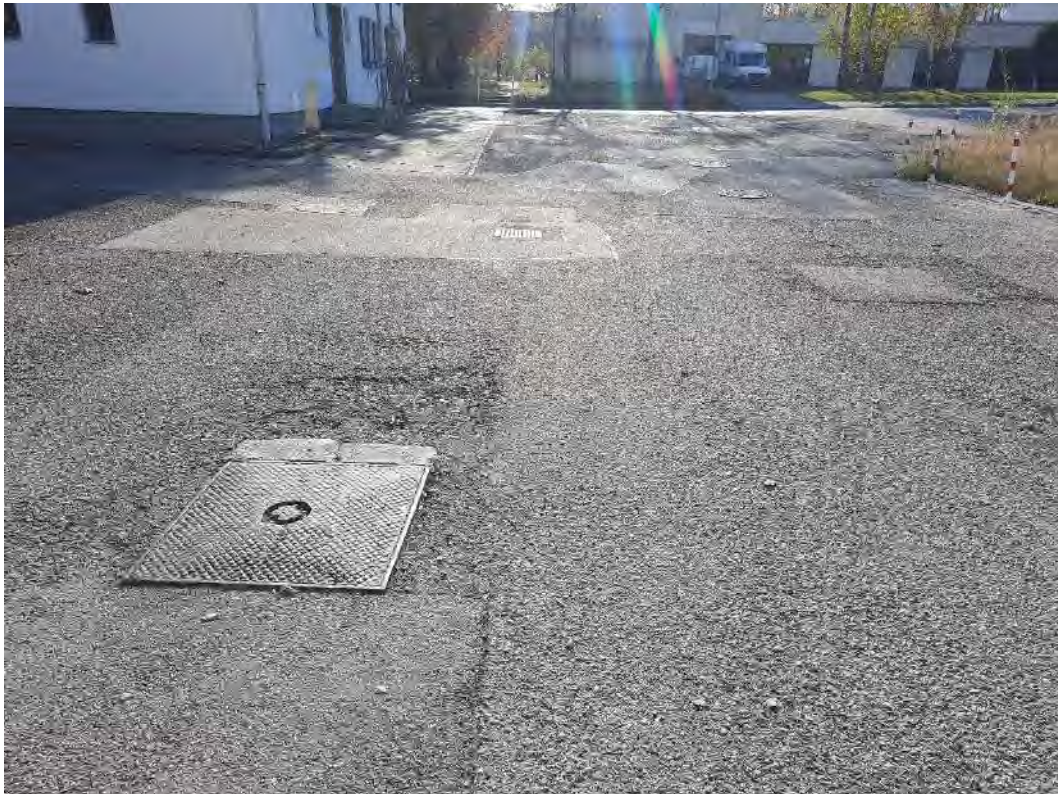
Abb. 9: KVF Nr. 04 – Abgerissene Fahrbereitschaft
Der nicht identifizierbare Schachtdeckel. Blick nach Süden.
Foto: Hydrodata GmbH, 29.10.2024

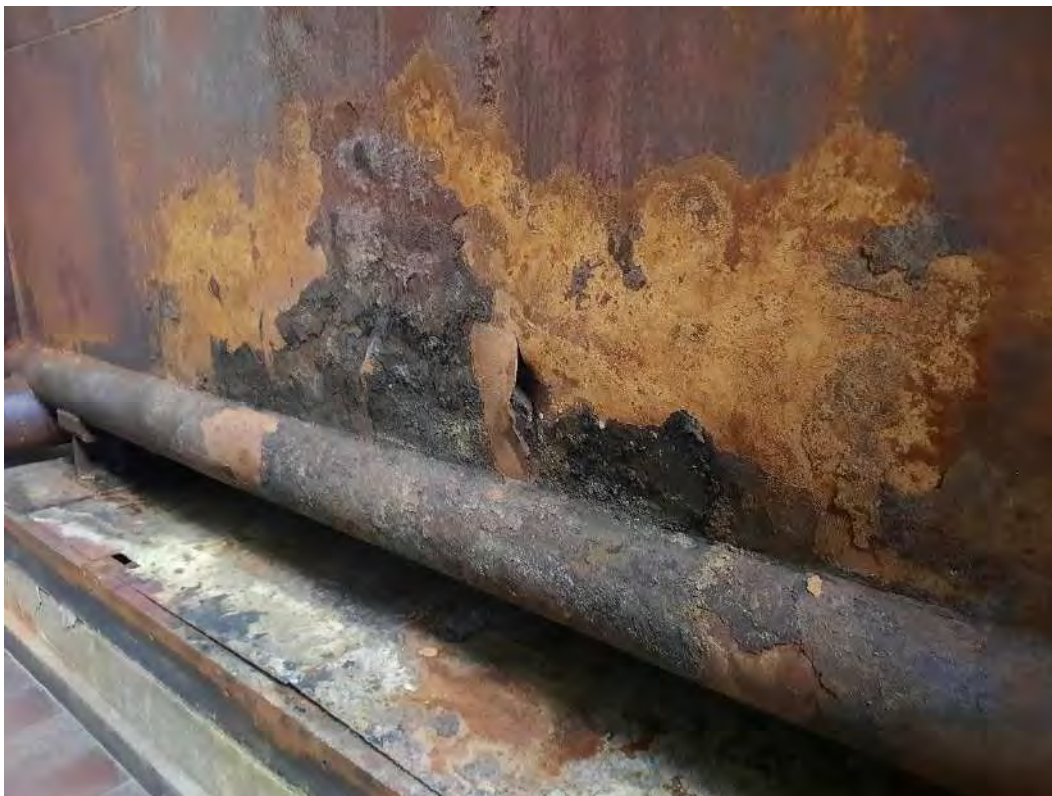
Abb. 24: KVF Nr. 07 – Stillgelegter Heizraum
Starke Rosterscheinungen an einem der Kessel
Foto: Hydrodata GmbH, 29.10.2024

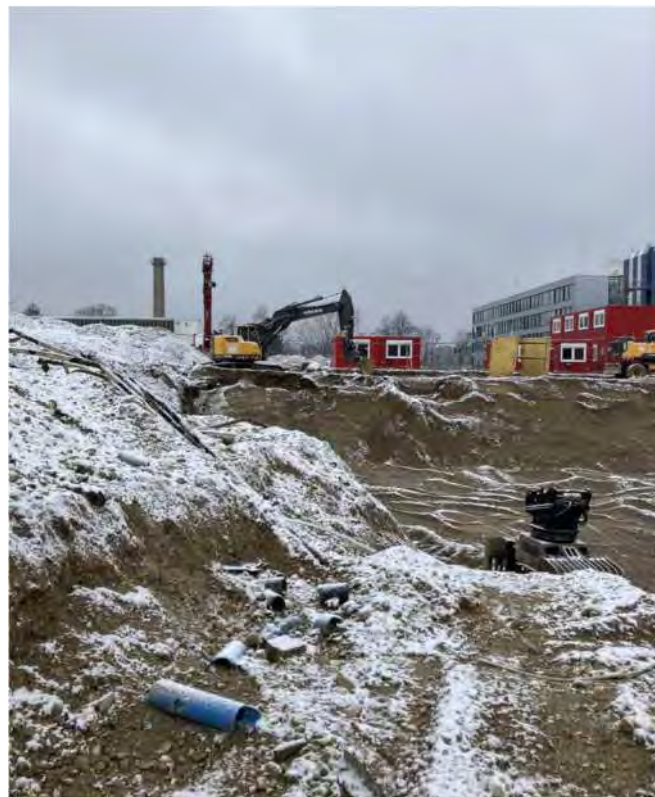
Abb. 69: KVF Nr. 21 – Kraftstoffleitung unter Parkplatz P172
Aktueller Zustand der Baustelle mit ausgerissenen Rohren. Blick nach Westen.
Foto: Clemens Rausch (DLR), 18.02.2025

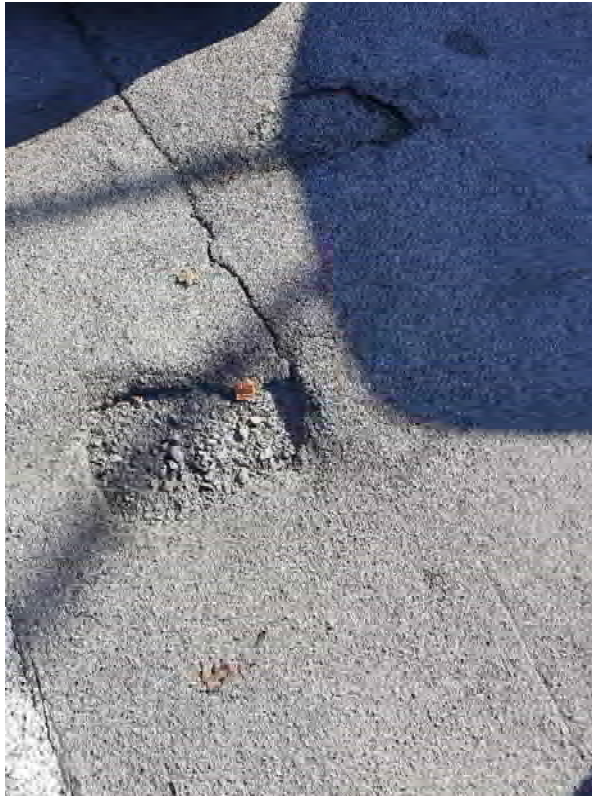
Abb. 72: KVF Nr. 22 – Parkplatz P174
Schlaglöcher in der Asphaltdecke.
Foto: Hydrodata GmbH, 29.10.2024

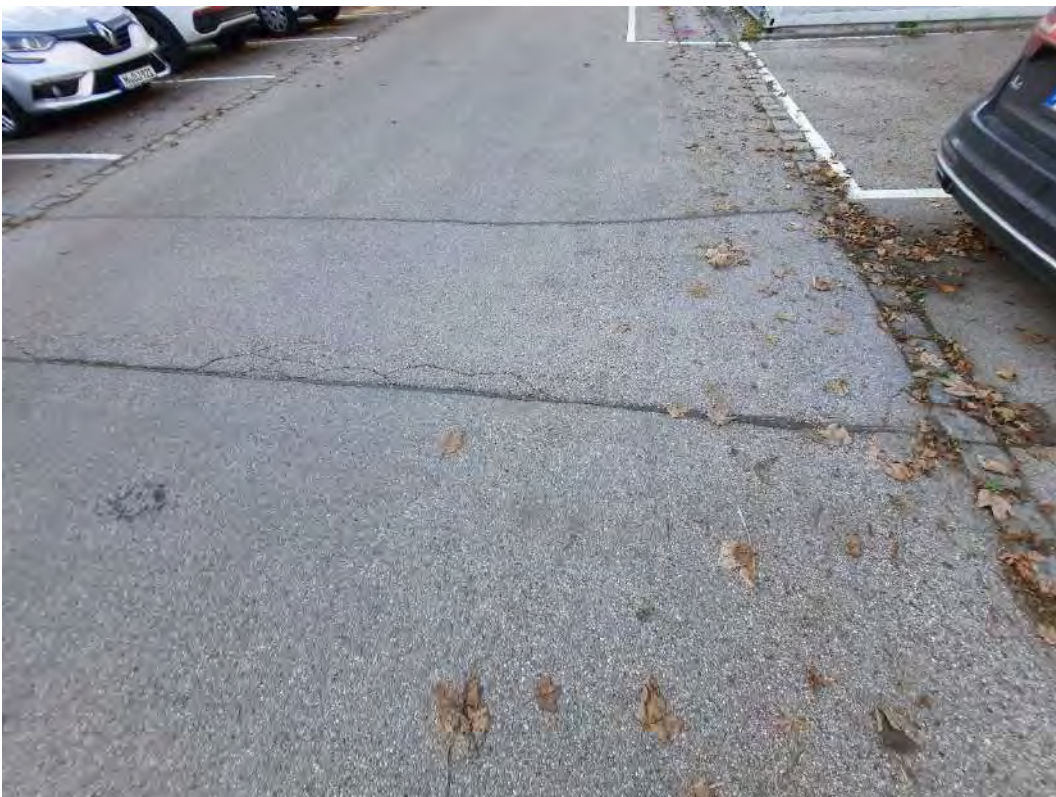
Abb. 76: KVF Nr. 24 – Parkplatz P175
Risse in der Bodenversiegelung auf Parkplatz P175.
Foto: Hydrodata GmbH, 29.10.2024

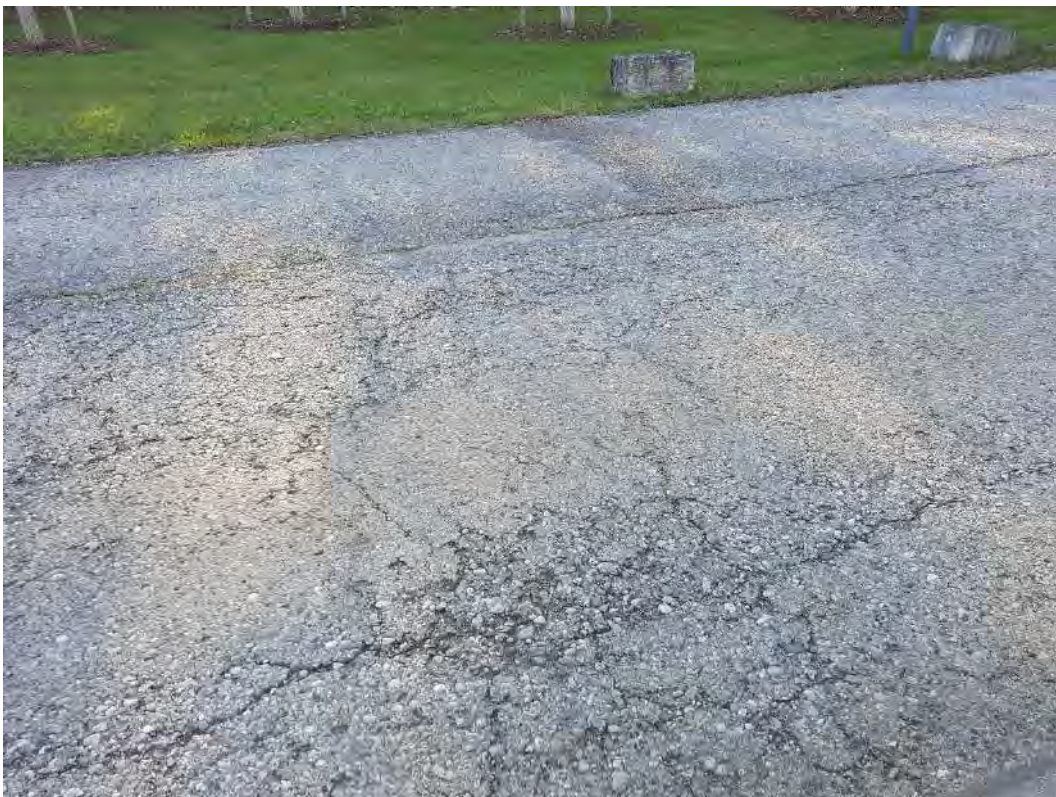
Abb. 89: KVF Nr. 28 – Parkplatz P179
Rissige Bodenversiegelung im Bereich des Parkplatzes.
Foto: Hydrodata GmbH, 29.10.2024
