## 528 BV Marstaller Hof, Augsburg

31.01.2024

### Freianlagen: Grünflächen und Baumbestand - Vergleich zwischen Bestand und Vorplanung

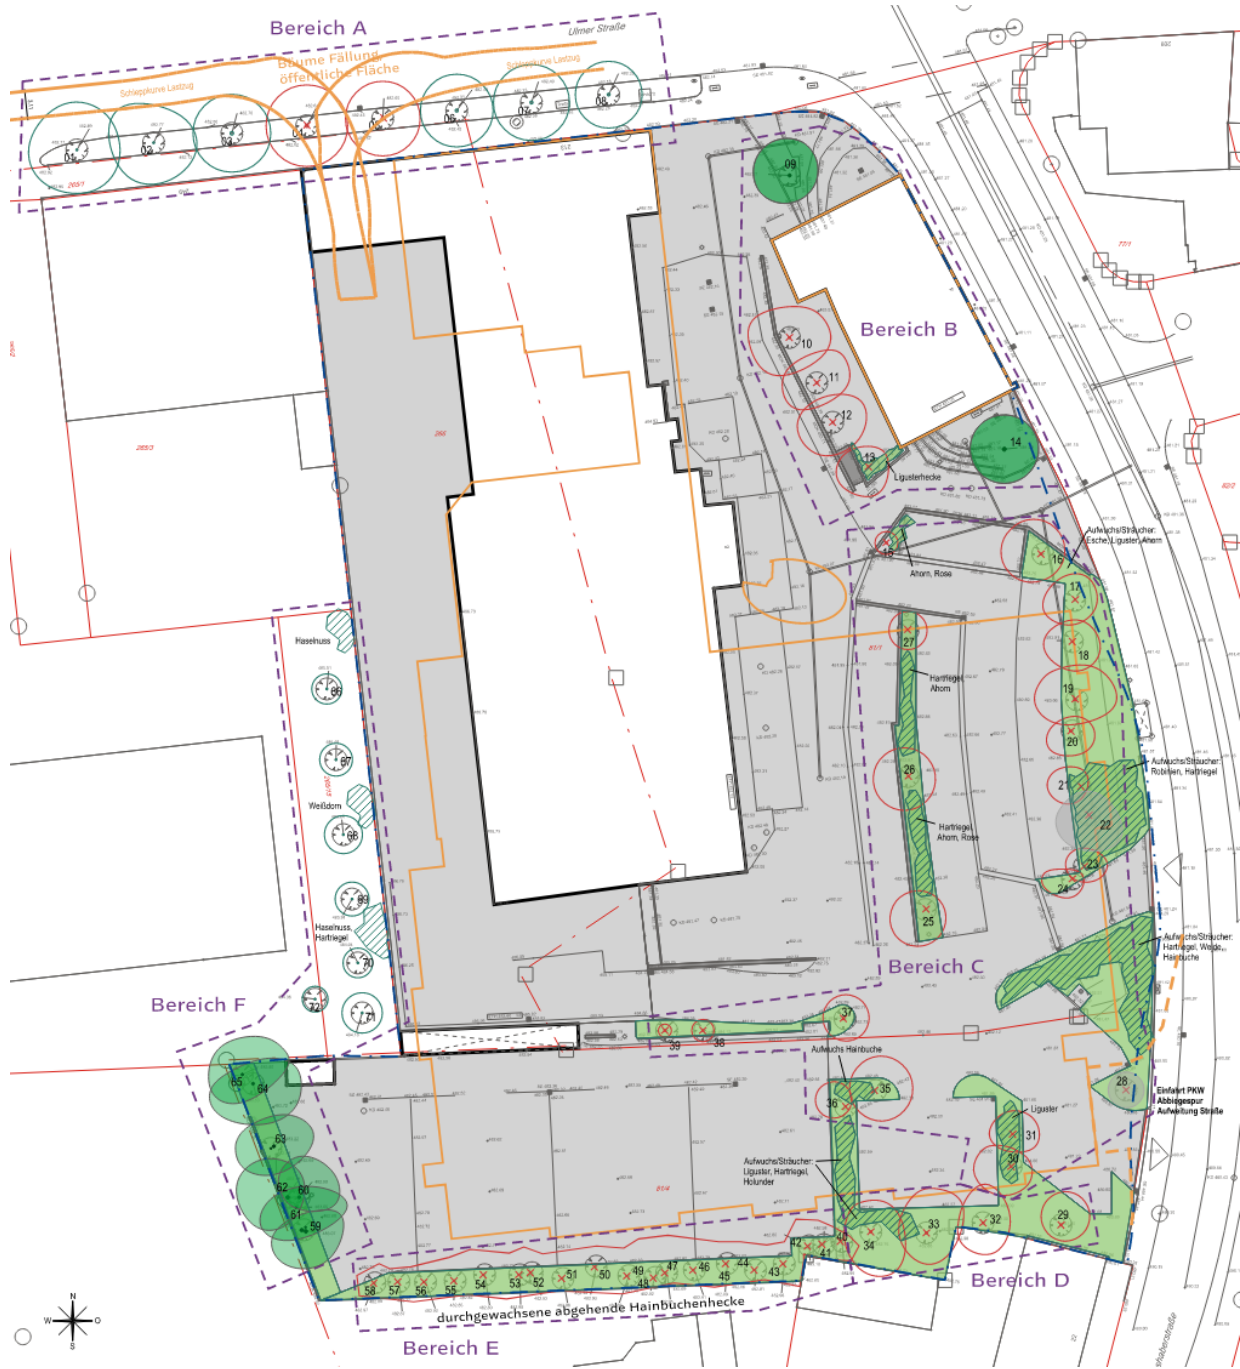
## Bestand Freianlagen mit Bewertungsbereichen

- Baumreihe aus 8 Linden als Straßenbaumreihe entlang der Ulmer Straße, Baum Nr. 01 bis 08, außerhalb der Grundstücksgrenze
- Alter: ca. 70-90 Jahre, vital
- Die Linden stehen relativ eng und weisen einen geringen Anteil an Totholz auf. Sie sind aber erhaltungswürdig und von ihrer Wertigkeit als hoch einzustufen.
- Für das Bauvorhaben ist eine Fällung von 2 Linden (Nr. 04 und 05) erforderlich, da an dieser Stelle die Anlieferung des neuen Verbrauchermarktes geschaffen wird.
- Die restlichen Linden bleiben erhalten und sind während der Bauphase durch einen Baumschutzzaun zu schützen.
- Vorschlag Ersatzpflanzung mit Baum 1. Ordnung = Ersatz im Verhältnis von 1:1:  
**2 Hochstämme, evtl. im öffentlichen Straßenraum**

- 6 Kastanien, Bäume Nr. 09 bis 14
- Alter: ca. 80 Jahre, vital, jedoch Befall mit Kastanien-Miniermotte
- Die Kastanien sind mit einer Wertigkeit von „mittel“ und als erhaltungswürdig eingestuft, jedoch ist durch den vorhandenen Schädlingsbefall eine Verkürzung der Lebensdauer zu erwarten.

- Die beiden Kastanien, Baum Nr. 09 und Nr. 14 sollen erhalten bleiben.
- Die Kastanien, Baum Nr. 10 bis 13 stehen im Bereich der nachträglich erbauten Terrasse am Marstaller Hof. Aus Denkmalschutzgründen (Forderung der Denkmalbehörde) soll der Marstaller Hof von der Terrasse wieder freigestellt werden, was einen Abriss der Terrasse zur Folge hat. Dies bedingt die Fällung der 4 Kastanien im Terrassenbereich.

- Geschützt nach der Baumschutzverordnung sind im Bereich C **11 Bäume**.
- Aufgenommen wurden in diesem Bereich alle 21 Bäume. Es handelt sich um Laubbäume versch. Arten, u.a. Linden, Hainbuchen, Kirschen, Bergahorn, Spitzahorn, Bäume Nr. 15 bis 27 (ohne 22), 30, 31 und 35 bis 39

- Alter: ca. 50-70 Jahre, teilweise Bäume mit Pilzbefall und Stammverletzungen, vereinzelte Bäume mit einem höheren Anteil an Totholz (ca. 30-70%), bei einigen Bäumen sind Stamm und Krone mit Efeu bewachsen

- Die Bäume sind in ihrer Wertigkeit von „mittel bis schlecht“ eingestuft, was sich aus den Faktoren „Schädigung“, „Vitalität“ und „Standortbedingungen“ ergibt.

- Die Verkehrssicherheit einiger Bäume ist teilweise nicht mehr ausreichend gegeben.
- Die Zukunftsprognose ist daher zwischen „mittel und schlecht“ einzuschätzen.

- Bedingt durch den geplanten Abbruch der vorhandenen versiegelten Parkplatzflächen und die Errichtung des neuen Verbrauchermarktes mit Tiefgarage können diese Bäume nicht mehr erhalten werden und sind somit zur Fällung vorgesehen.

- Geschützt nach der Baumschutzverordnung sind im Bereich D die **3 Bäume**.
- Aufgenommen wurde die vorhandene Baumreihe, bestehend aus 3 Bergahornen (geschützt) und 1 Hainbuche (nicht geschützt), Bäume Nr. 29 und 32 bis 34.

- Alter: ca. 50-60 Jahre, vital, jedoch ein höherer Totholzanteil bei den 3 Bergahornen
- Alle 4 Bäume sind mit einer Wertigkeit von „mittel“ als erhaltungswürdig eingeschätzt, benötigen jedoch einen grundlegenden Pflegeschnitt.

- In der uns vorliegenden Vorplanung der Freianlagen gehen wir derzeit davon aus, dass der neu geplante Rad-/ Gehweg entlang der Südgrenze mit vorgesehen werden muss. Im Zuge der Errichtung des Weges werden diese 4 Bäume stark in Mitleidenschaft gezogen, so dass bleibende, nicht mehr irreversible Schäden an den Bäumen entstehen werden und die Verkehrssicherheit nicht mehr gewährleistet werden kann.

- Geschützt nach der Baumschutzverordnung sind im Bereich E **9 Hainbuchen**
- Aufgenommen wurde die komplette Reihe aus insgesamt 18 Hainbuchen, die aus einer ehemaligen Hainbuchenhecke entwachsen sind, Bäume Nr. 40 bis 58.

- Alter: ca. 30 Jahre, geringe Vitalität
- Die Hainbuchen haben gekappte Hauptstämme, sind teils bereits abgängig. Der Totholzanteil liegt zwischen 10 und 40%, Baum Nr. 58 besitzt sogar einen 80%-igen Totholzanteil. Zudem weisen alle Hainbuchen massive Schnittwunden auf.

- Die Wertigkeit und damit die Erhaltungswürdigkeit der Hainbuchen ist als sehr gering einzustufen, was sich dahingehend auch auf die Zukunftsprognose mit „schlecht“ auswirkt.

- Bedingt durch den Abbruch der direkt angrenzenden versiegelten Lagerflächen werden die Hainbuchen stark in Mitleidenschaft gezogen und die Verkehrssicherheit kann nicht mehr hergestellt werden.

- Zudem soll parallel zu den Hainbuchen der neu geplante Rad-/ Gehweg verlaufen, was weitere bleibende Schäden an den Hainbuchen hervorruft, die nicht mehr behoben werden können.

- Vorschlag Ersatzpflanzung mit Baum 1. Ordnung (bei ausreichendem Standraum) oder Baum 2. Ordnung, davon 50% Klimabäume = Ersatz im Verhältnis von 1:1: **4 Hochstämme im Bereich des Marstaller Hofes**

- Die zu erhaltenden 2 Kastanien sind während der Bauphase durch einen Baumschutzzaun und durch Wurzelschutzmaßnahmen gemäß DIN zu schützen.

- Vorschlag Ersatzpflanzung mit Baum 1. Ordnung (bei ausreichendem Standraum) oder Baum 2. Ordnung, davon 50% Klimabäume für die nach Baumschutzverordnung geschützten Bäume = Ersatz von 13 Bäumen im Verhältnis von 1:1: **13 Hochstämme im Umfeld des neuen Marktes und des Marstaller Hofes**

- Bei Fällung der Bäume - Vorschlag Ersatzpflanzung mit Baum 1. Ordnung (bei ausreichendem Standraum) oder Baum 2. Ordnung, davon 50% Klimabäume für die nach Baumschutzverordnung geschützten Bäume = Ersatz von 3 Bäumen im Verhältnis von 1:1: **3 Hochstämme entlang des neu geplanten Rad-/ Gehweges**

- Daher kann aus Gründen der Verkehrssicherheit diese Hainbuchenhecke nicht mehr erhalten werden.
- Vorschlag Ersatzpflanzung mit Baum 1. Ordnung (bei ausreichendem Standraum) oder Baum 2. Ordnung, davon 50% Klimabäume für die nach Baumschutzverordnung geschützten Bäume = Ersatz von 9 Bäumen im Verhältnis von 1:1: **9 Hochstämme entlang des neu geplanten Rad-/ Gehweges**
