Artenschutzrechtlicher Fachbeitrag zum vorhabenbezogenen Bebauungsplan mit integriertem Grünordnungsplan "Hotel Villa Sonnenhof " Sonnenstraße 11 / Langenfeldstraße 3 hinsichtlich Vorkommen und Eignung als Fledermausquartier bzw. gebäudenutzender Brutvögel

19.09.2023

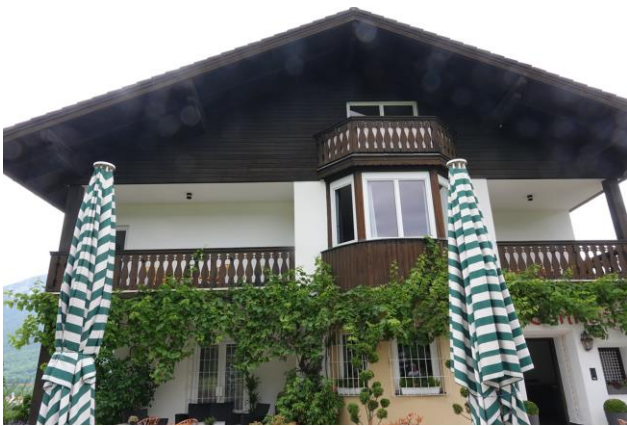
Abb. 2: Südansicht des Gebäudes.

In den Abbildungen 2, 3 und 4 sind verschiedene Ansichten des Gebäudes dargestellt. Im Außenbereich befinden sich keine Fenster- oder Türläden, die als potenzielles Fledermausquartier geeignet wären. Als ortstypische Dachkonstruktion sind Richtung Süden bzw. Norden Ortgangbretter vorhanden, die geschlossen sind und keine für Fledermäuse nutzbaren Spalten aufweisen (Abb. 5). Holzverkleidungen und Dachlatten sind geschlossen und als potenzielles Fledermausquartier ungeeignet (Abb. 6). Die Übergänge der Dachkonstruktion zur Außenmauer weisen keine für Fledermäuse nutzbaren Spalten auf (Abb. 7).

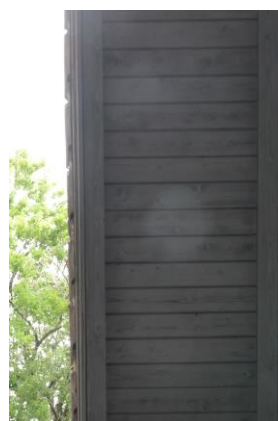
Abb. 5: Die Ortgangbretter weisen keine, für Fledermäuse nutzbaren Spalten auf.

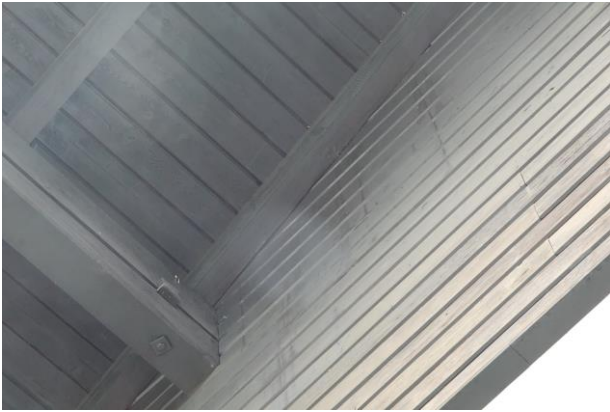
Abb. 6: Holzverkleidungen an den Außenmauer sowie die hölzerne Dachkonstruktion sind geschlossen und weisen keine nutzbaren Quartiere auf.

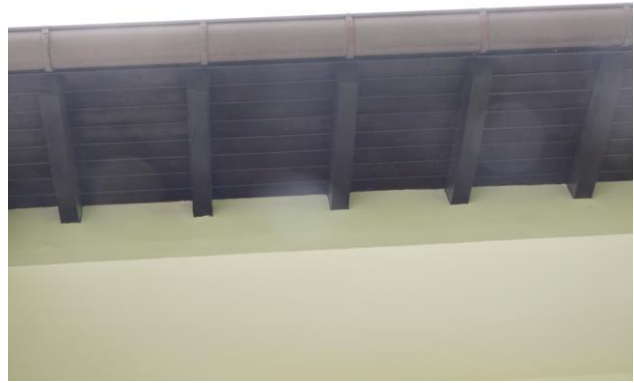
Abb. 7: Die Übergänge Außenmauer und Dachkonstruktion sind geschlossen und verfügen über kein Quartierpotenzial.

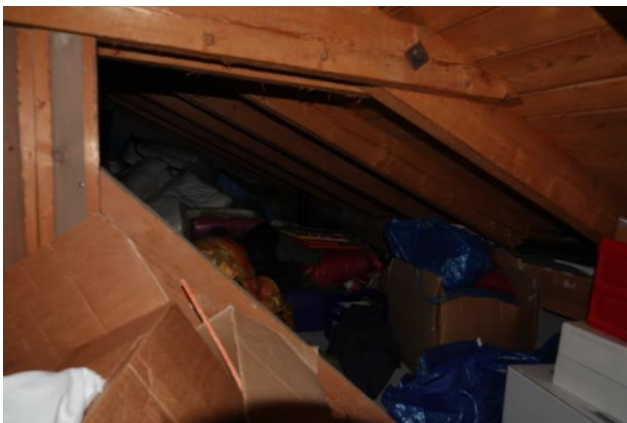
Abb. 8: Ausschnitt des Dachbodens.

Die Abbildungen 8 und 9 zeigen den Dachboden des Gebäudes. Der Dachboden verfügt über keine Einflugmöglichkeiten ins Innere des Dachbodens. Der Ein Vorkommen von Fledermäusen kann daher mit Sicherheit ausgeschlossen werden.

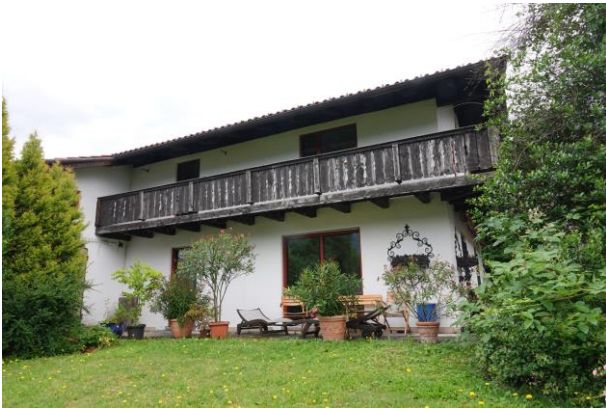
Abb. 10: Nordansicht des Gebäudes Langenfeldstr. 3.

In den Abbildungen 10 bis 13 sind verschiedene Ansichten des Gebäudes an der Langenfeldstraße 3 dargestellt. Im Außenbereich befinden sich keine Fenster- oder Türläden, die als potenzielles Fledermausquartier geeignet wären. Die Übergänge der Dachkonstruktion zur Außenmauer weisen keine für Fledermäuse nutzbaren Spalten auf (Abb. 12). Als ortstypische Dachkonstruktion sind Richtung Westen bzw. Osten Ortgangbretter vorhanden, die als Tagesquartier für Fledermäuse nutzbare Spalten aufweisen (Abb. 13).

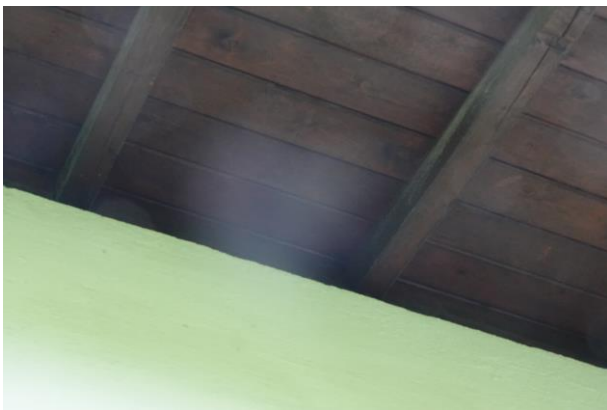
Abb. 12: Die Übergänge Außenmauer und Dachkonstruktion sind geschlossen und verfügen über kein Quartierpotenzial.

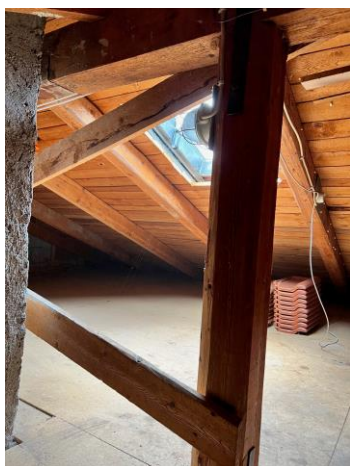
Abb. 14: Übersicht Dachboden des Gebäudes Langenfeldstr. 3.

Die Abbildungen 14 und 15 zeigen Ausschnitte des Dachbodens. Der Dachboden verfügt über keine Einflugmöglichkeiten ins Innere. Alle Übergänge zu den Außenmauern sind geschlossen und weisen keine Spalten oder anderweitige Lücken auf, durch die der Dachboden erreicht werden könnte. Kotpellets von Fledermäusen, auffällige Sekretspuren an den Dachbalken wurden nicht festgestellt. Ein Vorkommen von Fledermäusen kann daher mit Sicherheit ausgeschlossen werden.
