# **Einschätzung der artenschutzrechtlichen Relevanz zur**

## **2. Änderung des Bebauungsplans Nr. 5/3-2**

### **„Gebiet Forchheim-Ost, Bereich Östlich Karl-Schwengler-Straße“, Stadt Forchheim**

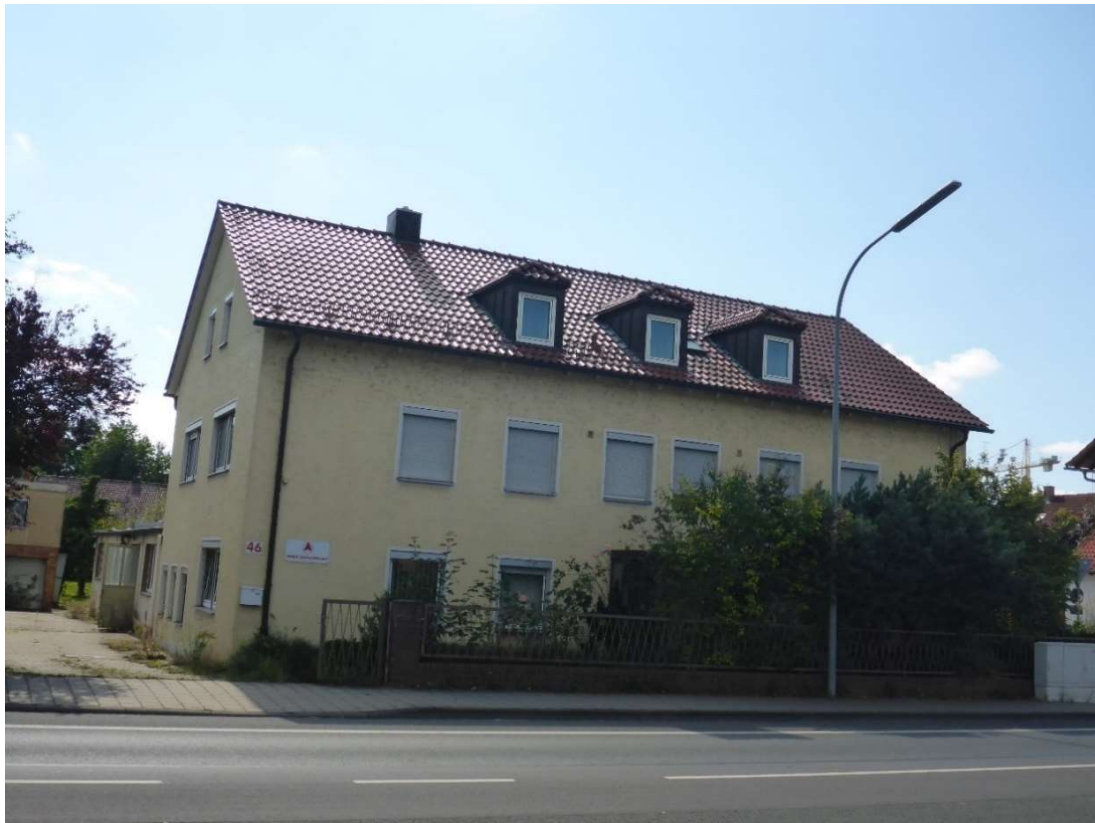
Bei dem Bürogebäude handelt es sich um ein zweigeschossiges Gebäude mit Satteldach, das mit Tonziegeln gedeckt ist. Das Dachgeschoss ist ausgebaut und hat drei Gauben zur Nordseite (Abbildung 2). Oberhalb des Dachgeschosses befand sich noch ein zugänglicher Spitzboden. Dort konnten keine Hinweise auf Einflugsöffnungen oder Kotsuren von Fledermäusen gefunden werden (Abbildung 3). Es war zwar kein freier Blick auf Dachhaut und -latten möglich, da Unterspannbahnen angebracht waren, allerdings ist das Dach vergleichsweise neu eingedeckt worden und weist keinerlei Öffnungen auf.

Abbildung 2: Bürogebäude an der Bayreuther Straße mit Vorgarten (Blick von Norden) (Aufnahme vom 14.09.2023).

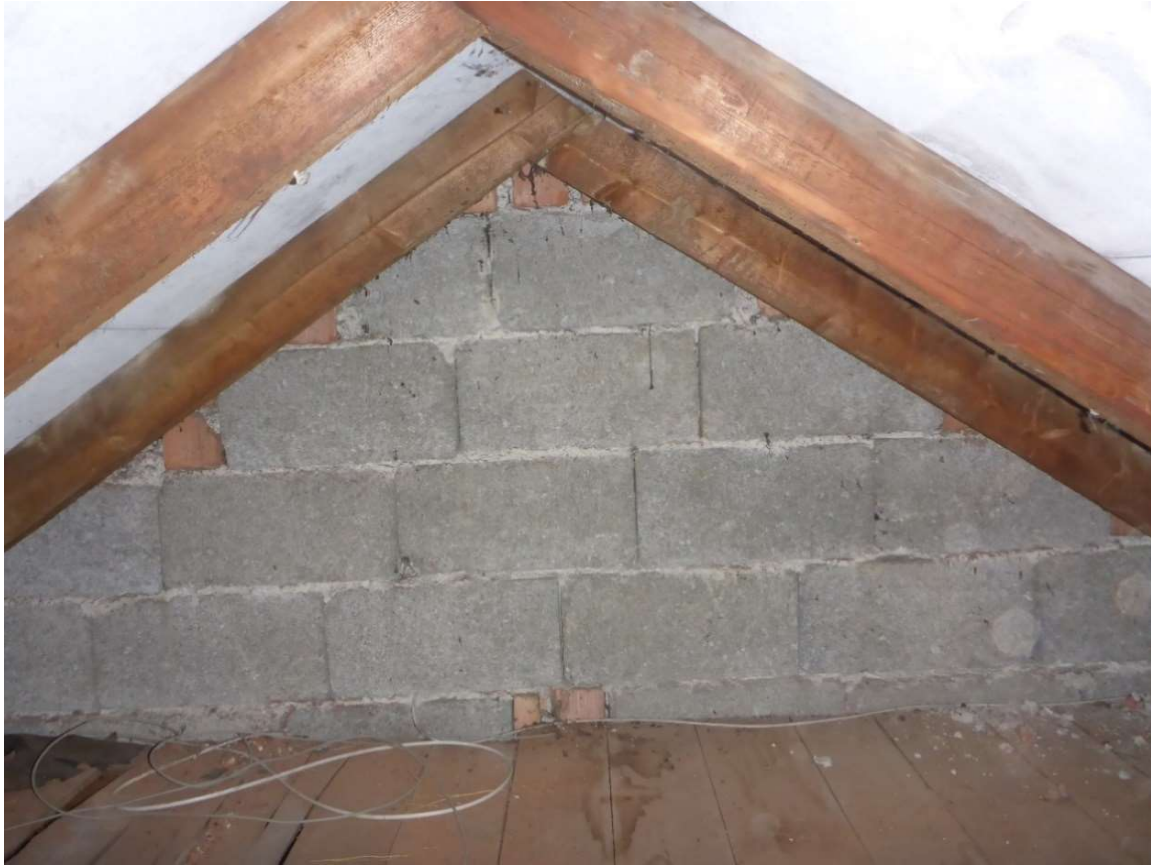
**Abbildung 3: Spitzboden des Bürogebäudes ohne Hinweise auf ein Fledermausquartier (Aufnahme vom 14.09.2023).**

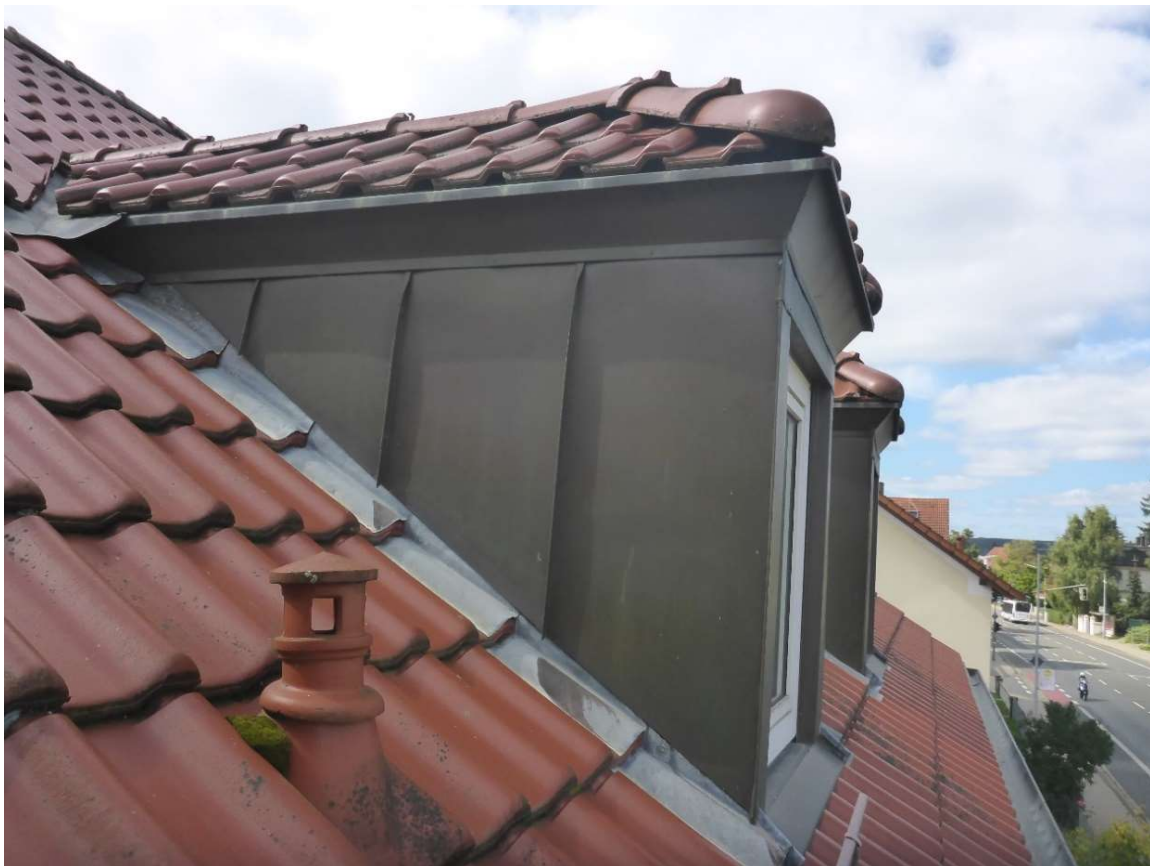
Auch die verblechten Gauben waren dicht abschließend und wiesen keine erkennbaren Öffnungen auf (Abbildung 4). Am Gebäude waren zudem auch vor mehreren Jahren neue Kunststofffenster eingebracht worden. Die Rollläden waren aus Plastik und sind somit weniger gut für

**Abbildung 4: Dicht abschließende Gauben und Dachhaut auf der Nordseite des Bürogebäudes (Aufnahme vom 14.09.2023).**

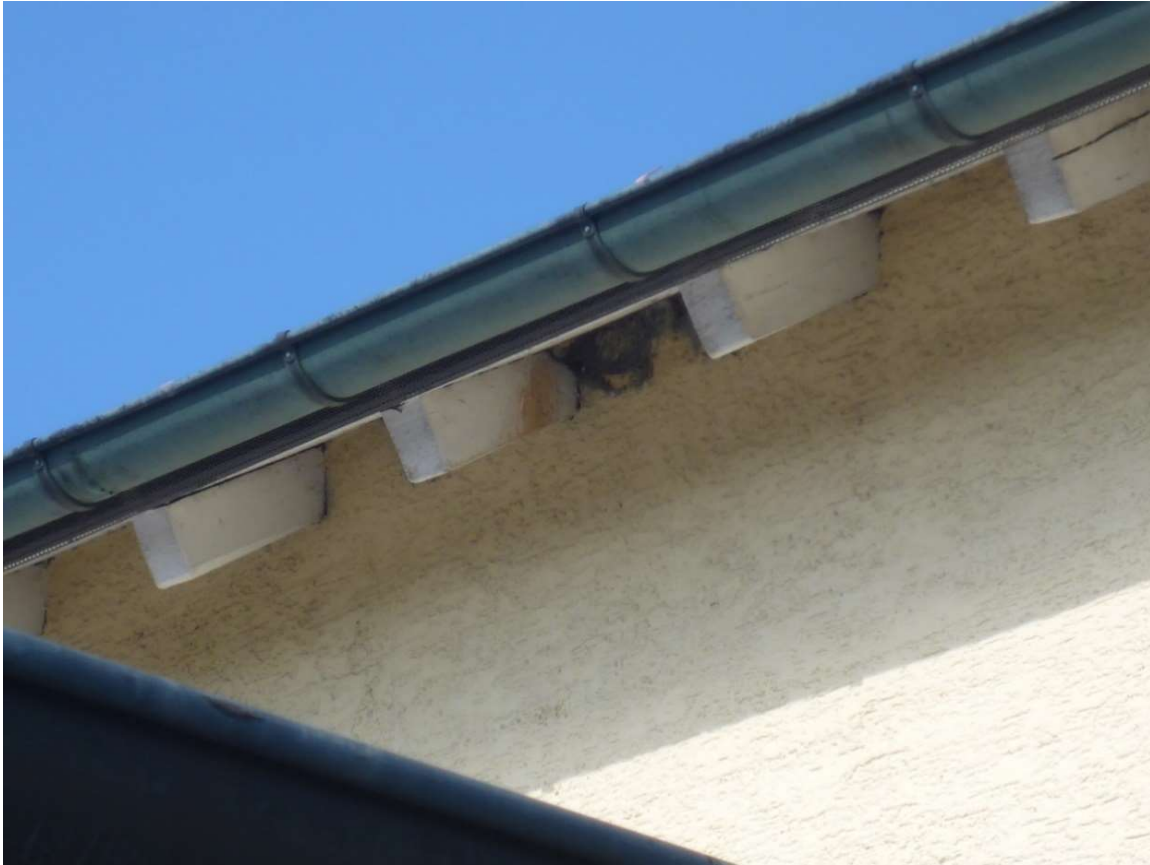
Von außen gab es ansonsten keine Spaltöffnungen in der Fassade. Die Untersuchung der Fassade ergab keine Hinweise auf Fledermausspuren. Es konnte auch festgestellt werden, dass die Traufen sowie die Ortgänge dicht abschließen. Bruten von Mauerseglern (*Apus apus*) sind also nicht zu erwarten. An der Südseite des Gebäudes waren allerdings unter der Traufe Reste eines früheren Mehlschwalbennestes (*Delichon urbicum*) feststellbar (Abbildung 5). Die Lehmanhaftungen waren definitiv mehrere Jahre alt. Der derzeitige Besitzer verwies auf ein Ausbleiben der Schwalbenbruten vor einigen Jahren. Es gab hier keine Anzeichen auf eine aktive Vergrämung, so dass von einem natürlichen Erlöschen des Brutstandorts auszugehen ist.

**Abbildung 5: Putzfassade mit Überresten eines Schwalbennestes unter der Traufe auf der Südseite des Bürogebäudes (Aufnahme von 14.09.2023).**

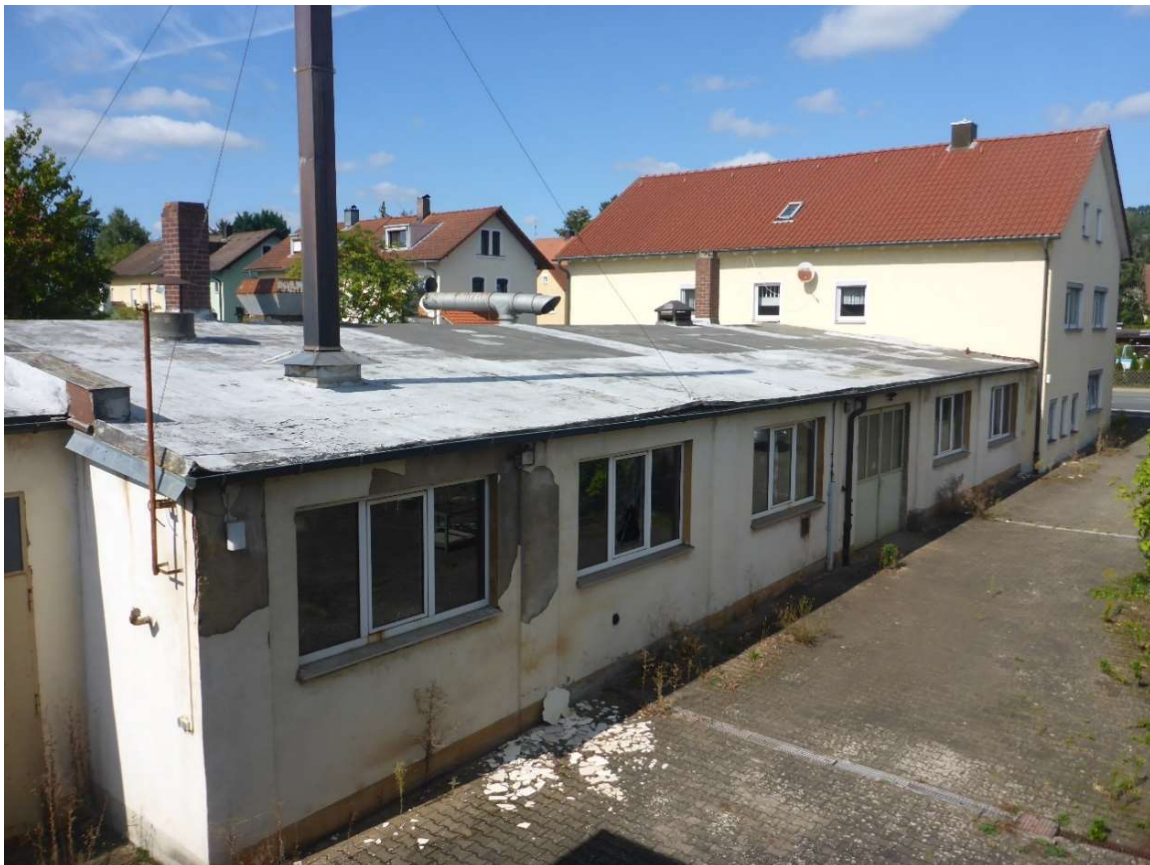
Im Süden war an das Bürogebäude die Produktionshalle für Schleifsteine angebaut, die aus zwei Baukörpern besteht und mit einem flachen, bitumengedeckten Satteldach versehen war (Abbildung 6). Die Dacheindeckung war in Teilen schon so schadhaft, dass es im Gebäude Nässeschäden gibt. Außen an den Fassaden und im Innenbereich gab es keine Hinweise auf Fledermäuse (wie z.B. Abrieb- oder Kots Spuren). Grundsätzlich ist das Gebäude verschlossen, eines der Fenster im Osten war aber schadhaft, was einen Einflug von Tieren in das Gebäude ermöglicht hätte. Es gab im Gebäudeinneren aber keine Funde von Nistplätzen.

**Abbildung 6: Fertigungshalle hinter dem Bürogebäude (Blick von Südosten) (Aufnahme vom 14.09.2023).**

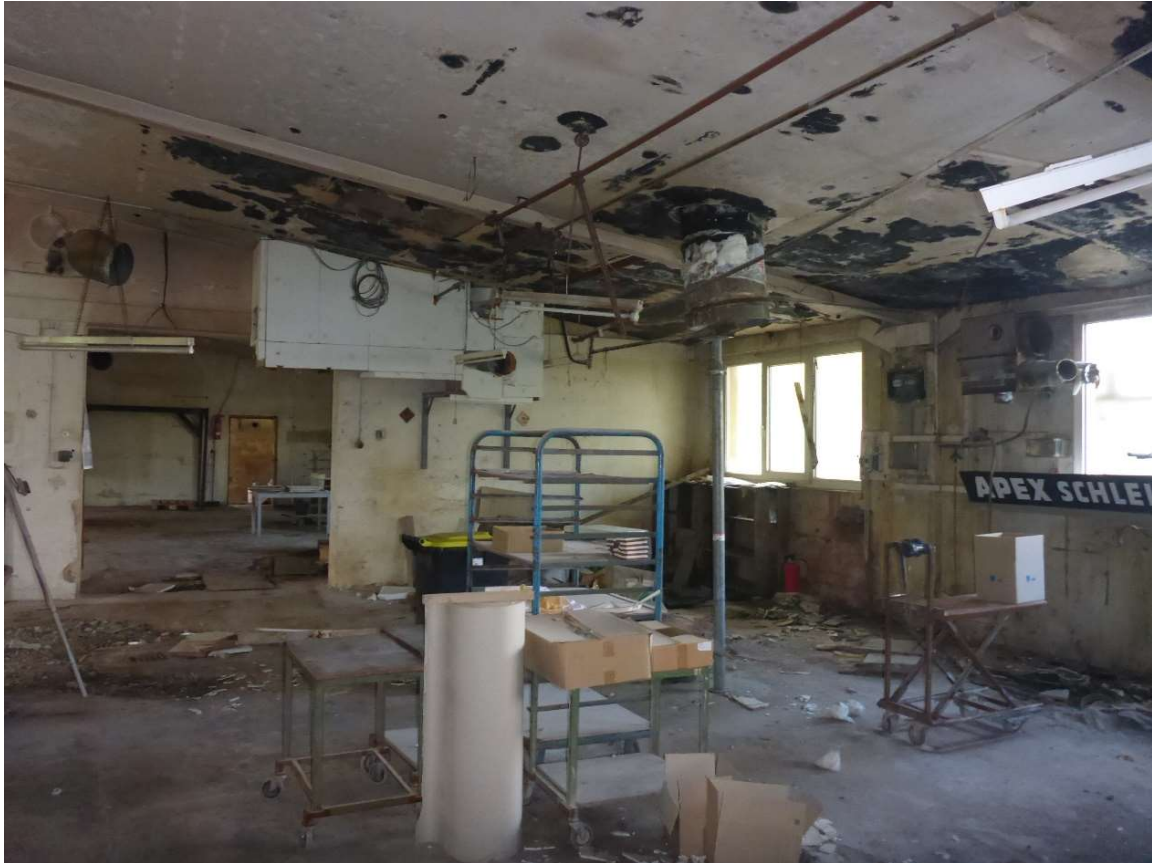
Abbildung 7: Gebäudeinneres der Fertigungshalle mit erkennbaren Schäden am Dach (Aufnahme vom 14.09.2023).

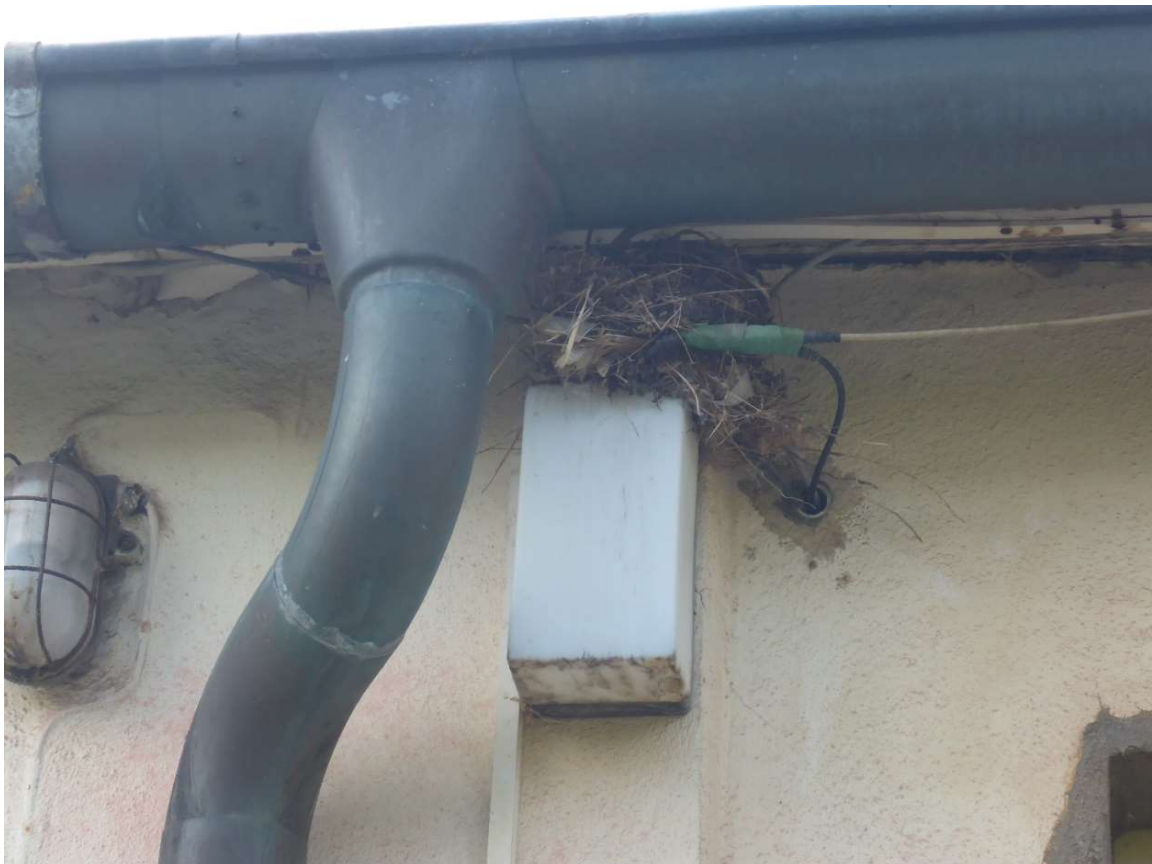
An der östlichen Hallenfassade wurde ein diesjährig genutztes Amselnest (*Turdus merula*) festgestellt (Abbildung 8). Daneben konnten bei der Begehung auch der Hausrotschwanz (*Phoenicurus ochruros*), Blau- und Kohlmeise (*Parus caeruleus et major*) sowie Mönchsgrasmücke (*Sylvia atricapilla*) auf dem Baugrundstück nahrungssuchend festgestellt werden. Der Südgiebel der Halle war etwas mit Wildem Wein (*Parthenocissus quinquefolia*) berankt.

Abbildung 8: Nistplatz der Amsel an Ostfassade der Fertigungshalle (Aufnahme vom 14.09.2023).

Auch der Gebäudeabriss darf nur im Winterhalbjahr von Oktober bis Februar begonnen werden, um Gebäudebrüter und Fledermäuse nicht zu töten, zu verletzen oder begonnene Vogelgelege zu zerstören.

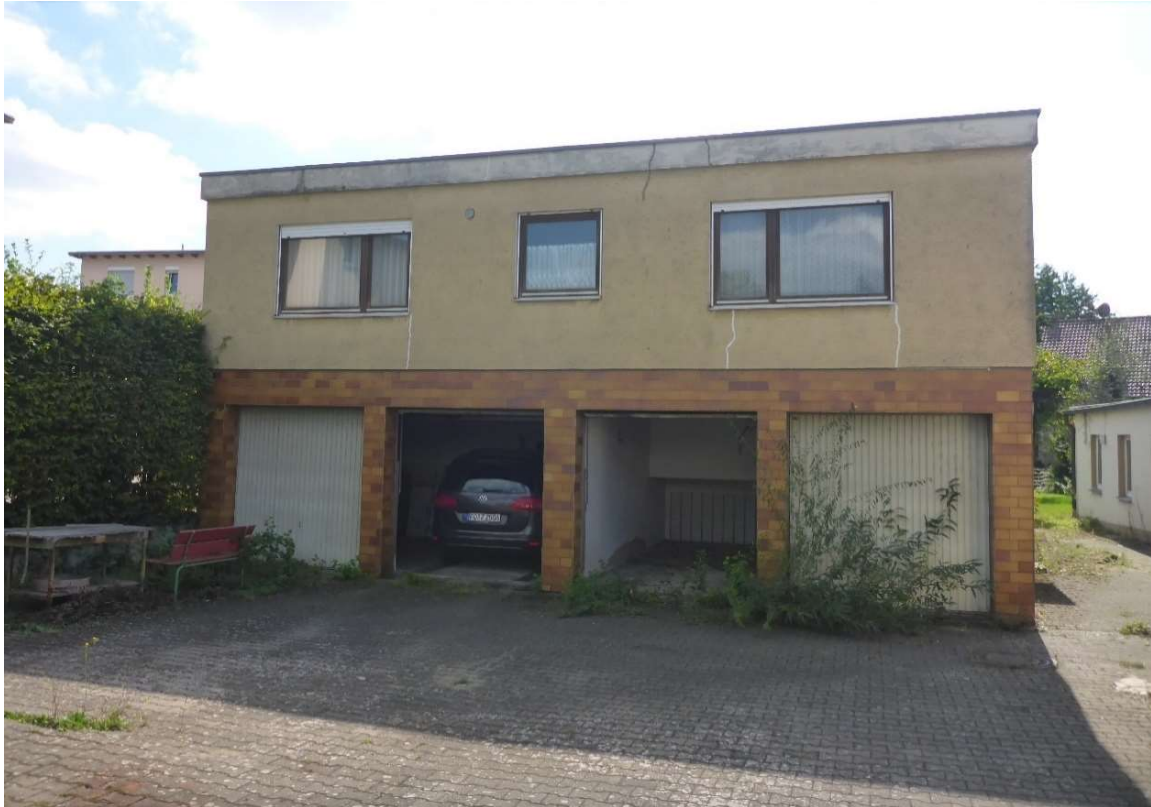
Abgesetzt von diesem Gebäudekomplex befindet sich im Osten noch ein weiteres, grenzständiges, zweigeschossiges Gebäude mit Flachdach, das im Obergeschoss als Betriebsleiterwohnung fungierte und im Erdgeschoss Garagen hatte (Abbildung 9). Im Süden hat es einen eingeschossigen Anbau mit flachem Satteldach, der den Charakter eines Gartenschuppens besitzt und ebenfalls mit Bitumenbahnen gedeckt ist. Hier wurde im Inneren des Gebäudes ein toter weiblicher Hausrotschwanz (*Phoenicurus ochruros*), der sich verflogen hatte, aufgefunden.

Abbildung 9: Flachdachgebäude östlich neben der Fertigungshalle (Blick von Norden) (Aufnahme vom 14.09.2023).

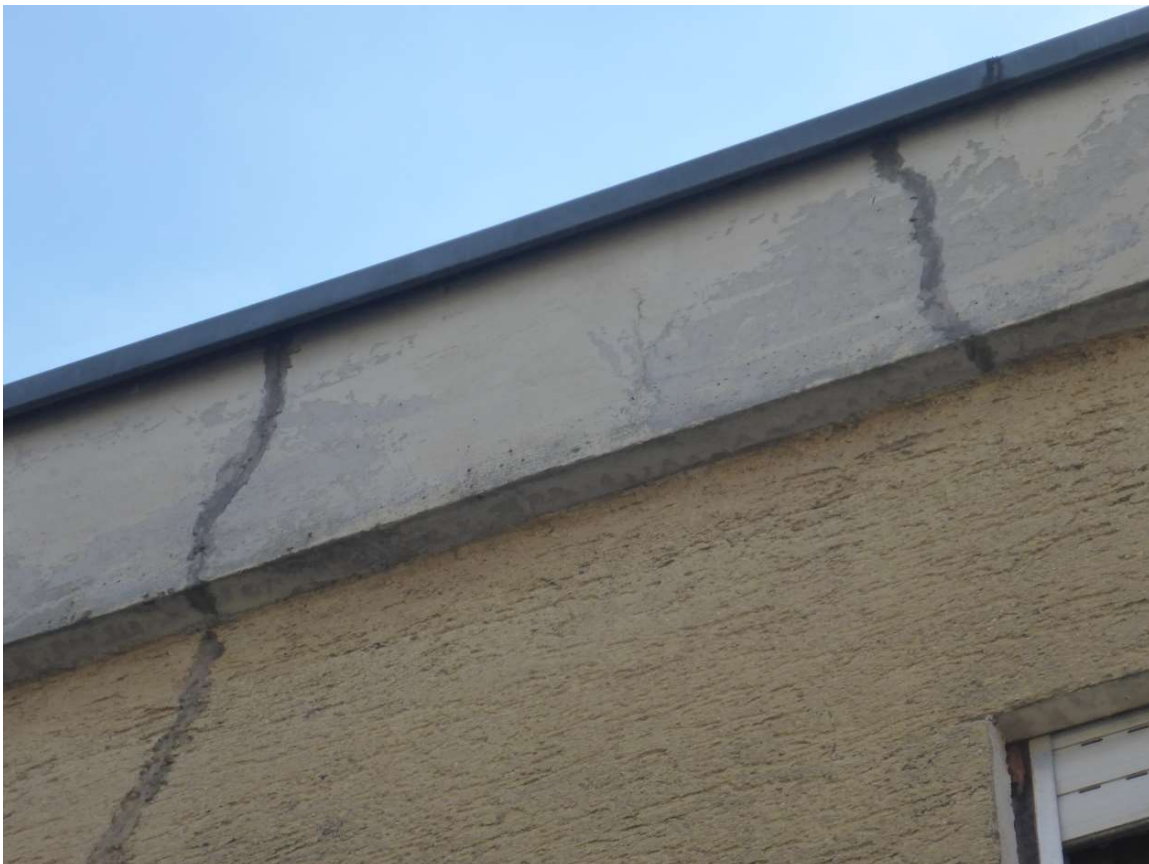
Der Flachdachabschluss weist kaum einen Überstand auf, so dass für Fledermäuse kein geeignetes Spaltquartier entsteht (Abbildung 10). Außerdem wurden an der Fassade bzw. darunter keine Kots Spuren von Fledermäusen oder Abriebspuren gefunden. Der Spitzboden des Anbaus konnte durch eine Luke an der Südseite eingesehen werden (Abbildung 11). Auch hier wurden keine Hinweise auf Fledermäuse oder Brutstätten entdeckt, es wurde aber ein altes Hornissennest (*Vespa crabro*) gefunden. Das Dach ist auch schon schadhaft und weist Lücken auf.

Abbildung 10: Flachdachabschluss des Wohngebäudes mit für Fledermäuse eher ungeeigneter Ausbildung (Aufnahme vom 14.09.2023).

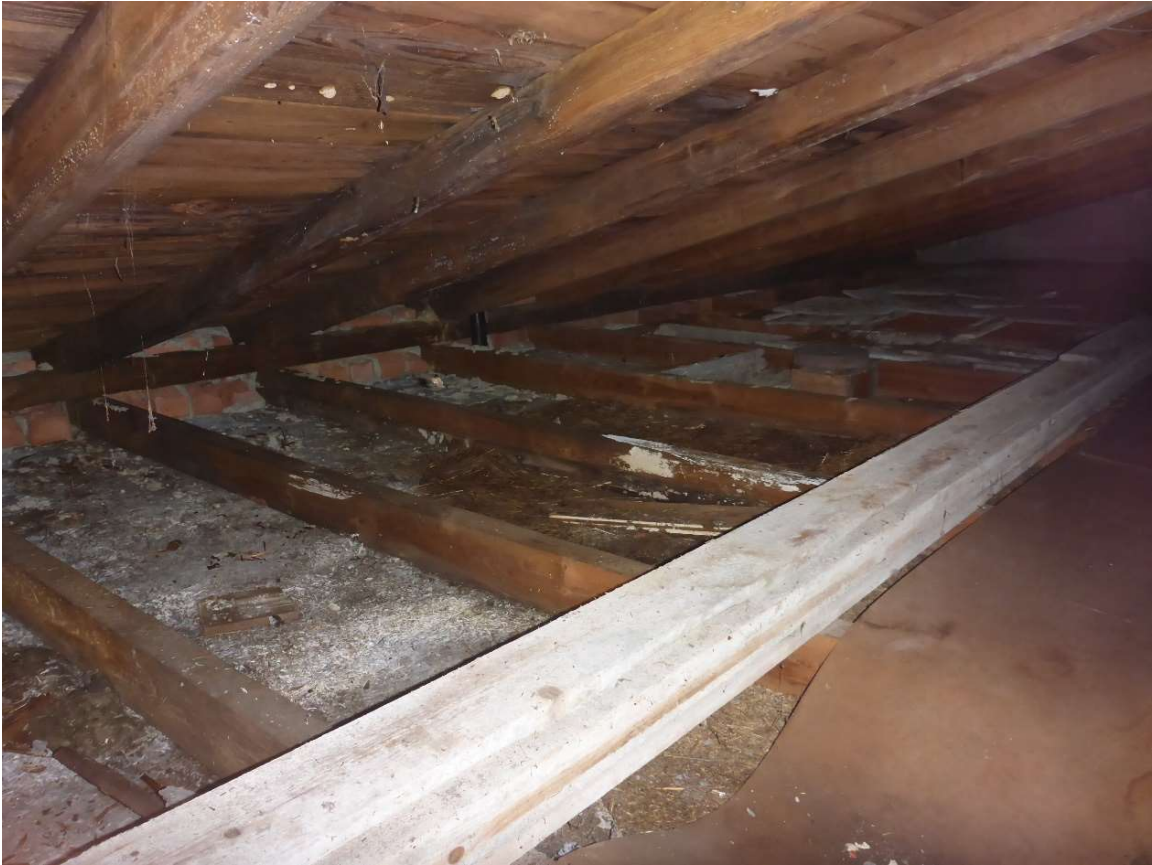
**Abbildung 11: Dachbodenbereich des Gebäudeanbaus ohne Spuren von Fledermäusen oder Hinweise auf Nistplätze. Gut sind die Löcher in der Dachhaut erkennbar (Aufnahme vom 14.09.2023).**

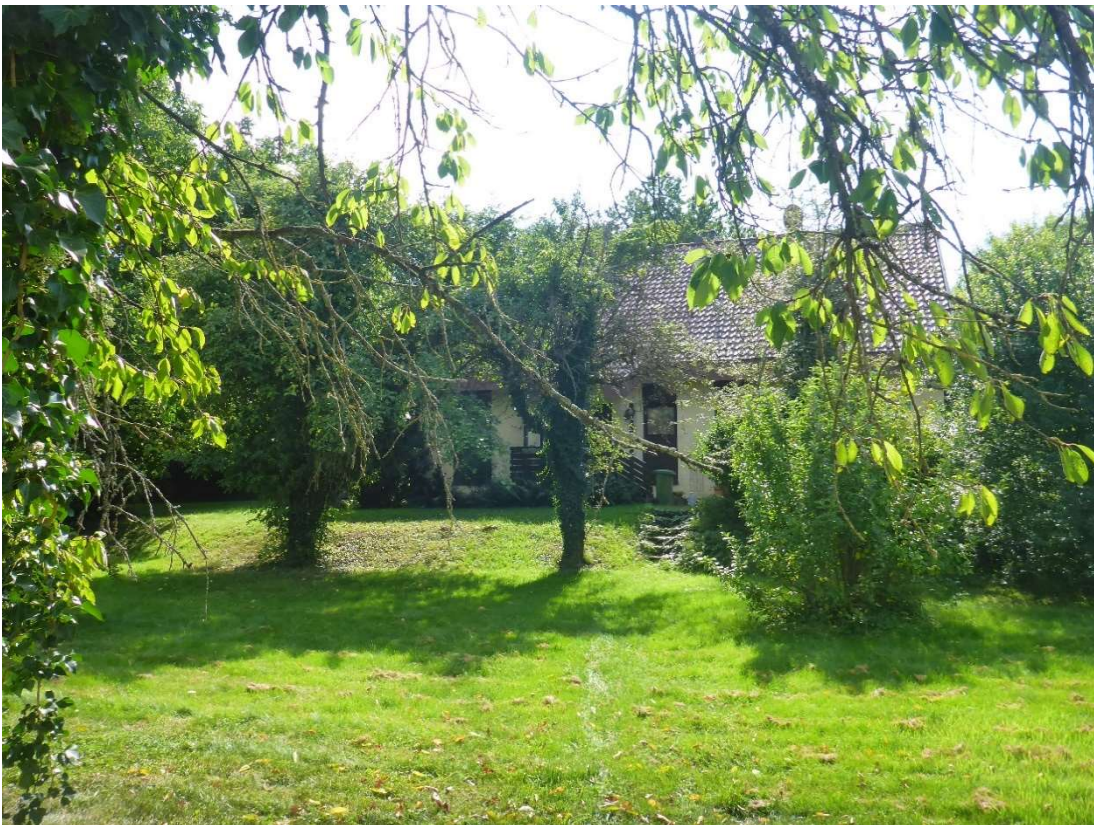
Im südlichen Teil des Grundstücks befindet sich ein Zier- und Nutzgarten (Abbildung 12) mit Obstbäumen wie Apfel (*Malus domestica*), Birne (*Pyrus communis*) und Süß-Kirsche (*Prunus avium*), der mit einer kleinen Böschung zum Wohngrundstück im Süden (Flst. Nr. 2582) abgetrennt ist, ansonsten aber nahtlos in diesen Hausgarten übergeht. Viele der Obstbäume waren stark geschädigt oder teils sogar abgängig und viele stark mit Efeu (*Hedera helix*) bewachsen (Abbildung 13). Ein Baum wies eine Spechthöhle bzw. -initiale auf, die aber nicht sehr tief reichte und nach Untersuchung mit dem Endoskop auch keine Hinweise auf ein Fledermausquartier oder eine Brutstätte von Vögeln erbrachte. Ein Kirschbaum wies eine Fäulnishöhle auf, die nach oben offen war und somit ebenfalls als Fledermausquartier ausscheidete (Abbildung 14). Hinweise auf Vorkommen von xylobionten Käfern, für die das spezielle Artenschutzrecht relevant ist (z.B. Eremit) gab es keine (keine Funde von Kotpellets oder Puppenwiegen im Mulm der Fäulnishöhlen).

**Abbildung 12: Südlich gelegener Haus-/Nutzgarten mit teils abgängigen Obstbäumen und Sträuchern. Im Hintergrund ist das Einfamilienhaus auf Flst. Nr. 2582 erkennbar (Aufnahme vom 14.09.2023).**

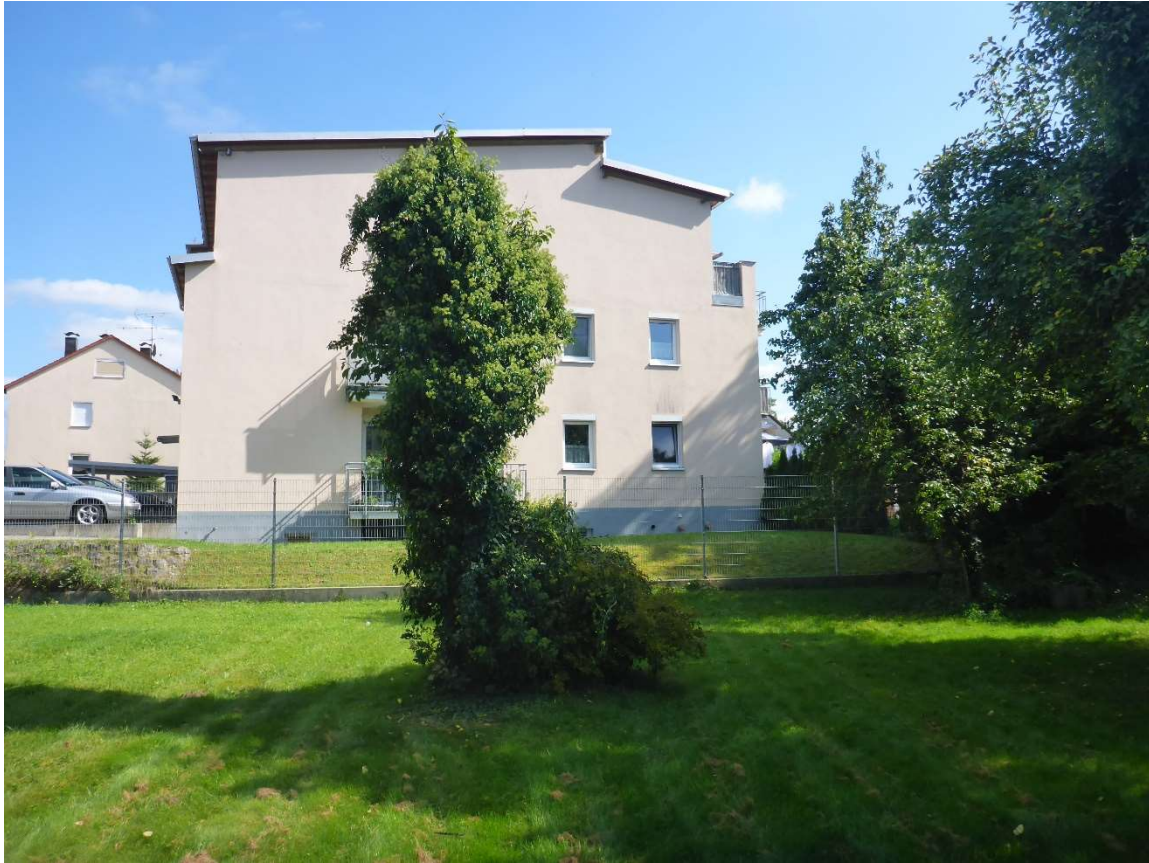
**Abbildung 13: Abgegangener Apfelbaum mit starkem Efeubewuchs im Süden (Aufnahme vom 14.09.2023).**

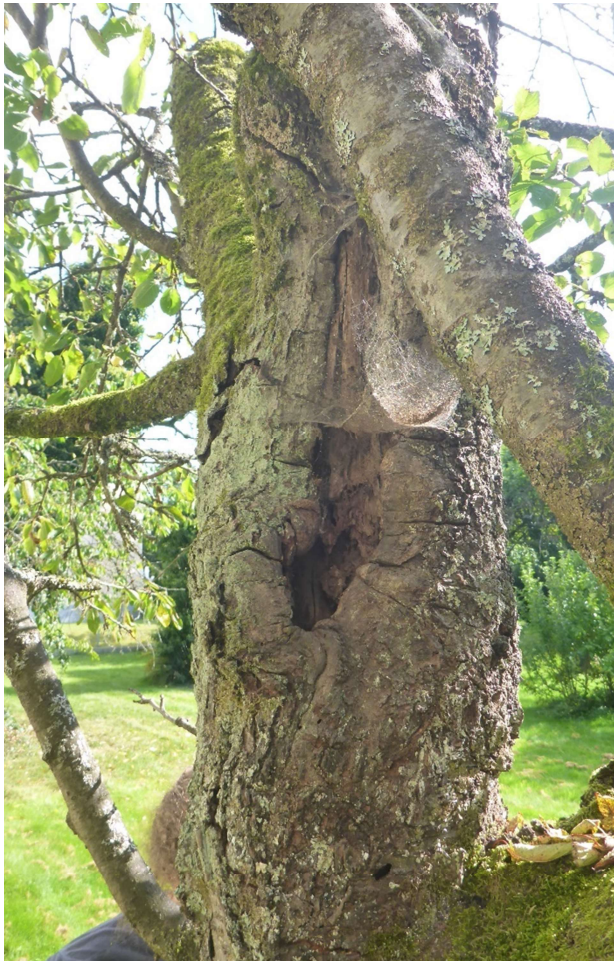
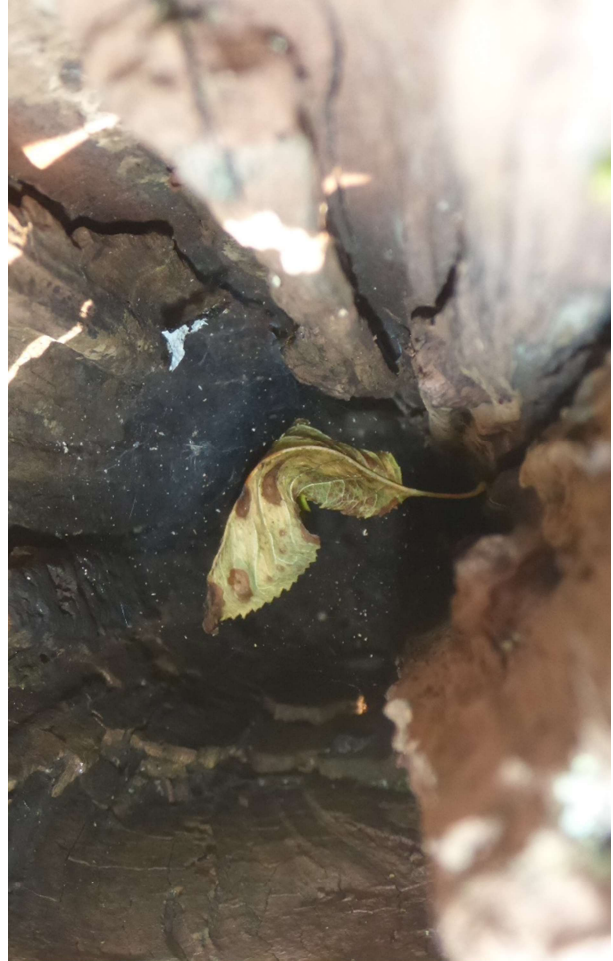
**Abbildung 14: Nach oben offene Fäulnishöhle an einem Kirschbaum, die keine Eignung als Fledermausquartier hat (Aufnahme vom 14.09.2023).**

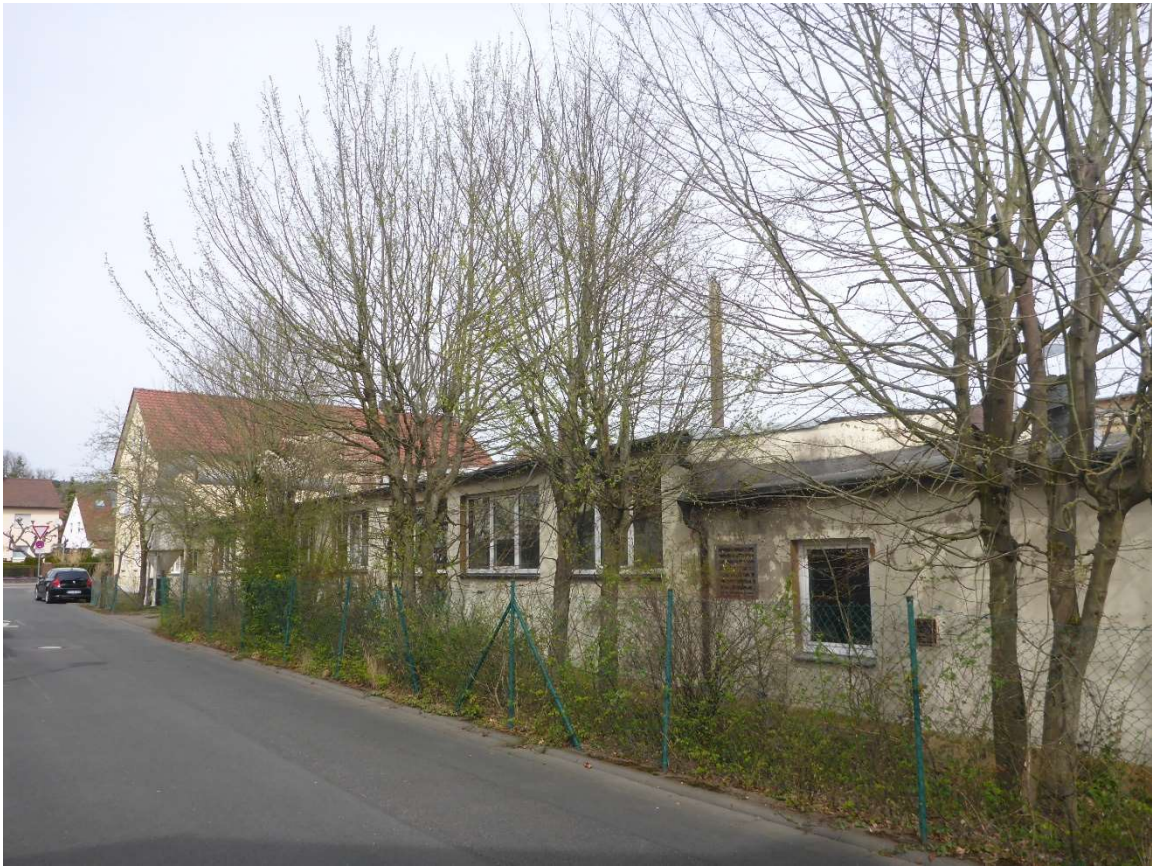
Während der Rasen noch regelmäßig gemäht wird, sind Nutzbeete südlich der Fertigungshalle brach gefallen. Der Garten wird im Westen von einer Hecke eingefriedet, die sich auch noch ein Stück nach Norden entlang der Halle erstreckt (Abbildung 15). Es handelt sich hier um eine durchgewachsene Hainbuchenhecke (*Carpinus betulus*). Die Bäume (Stammumfänge meist um die 80 cm) weisen dort sehr viele Rückschnitte auf und sind häufig verzweigt.

**Abbildung 15: Durchgewachsene Hainbuchenhecke im Westen des Grundstücks (Aufnahme vom 13.04.2023).**

Zur Vermeidung von Tötungen oder Verletzungen von baum- und heckenbrütenden Vogelarten sowie von Fledermäusen, dürfen Gehölzrodungen nicht von März bis September, sondern nur im Winterhalbjahr durchgeführt werden. Sollten Rodungen aus zwingenden Gründen in dieser Zeit erforderlich werden, ist ein Experte für Vogelschutz hinzuzuziehen, um erneut artenschutzrechtliche Aspekte zu berücksichtigen. Für die Rodung wäre eine Befreiung nach § 67 Abs. 1 S. 1 Nr. 2 BNatSchG erforderlich, die i.d.R. von den zuständigen Naturschutzbehörden nur in Ausnahmefällen erteilt wird.

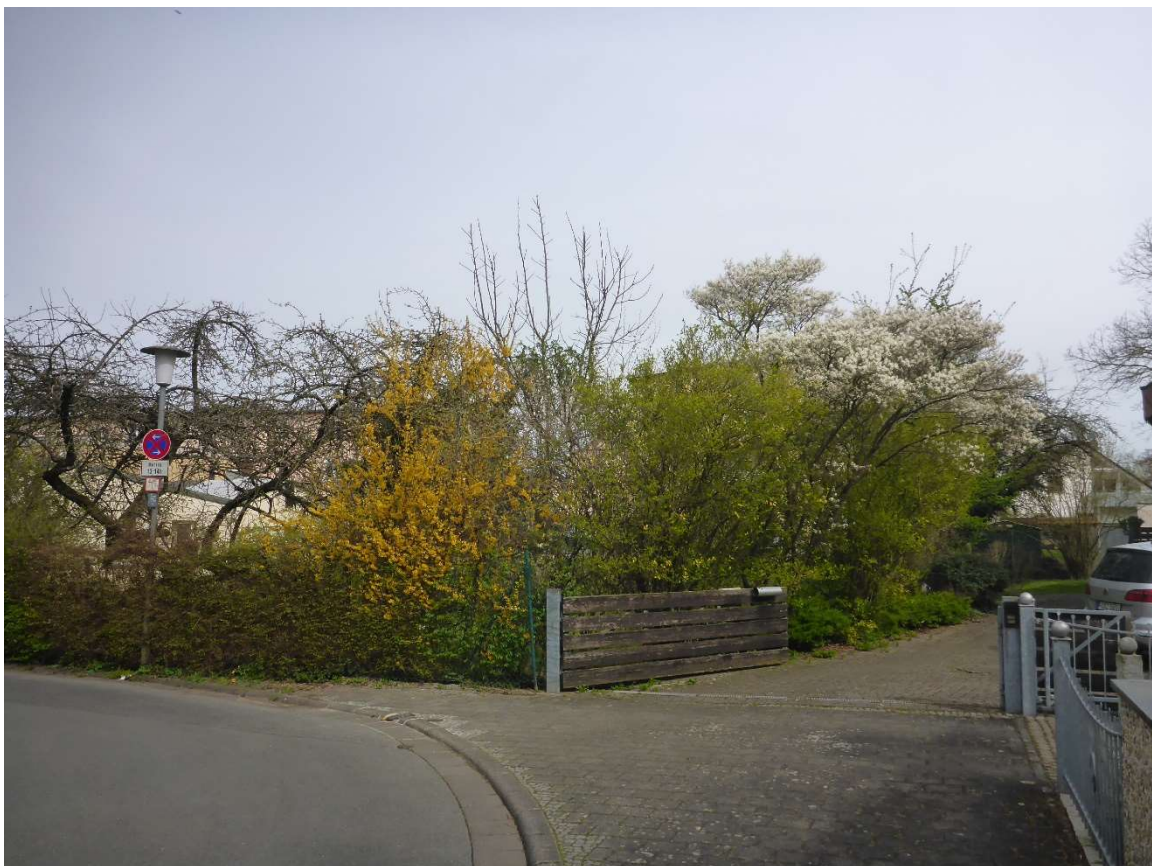
**Abbildung 16: Heckeneingrünung im Südwesten des Grundstücks mit Zufahrt zum südlichen Wohngrundstück (Aufnahme vom 13.04.2023).**

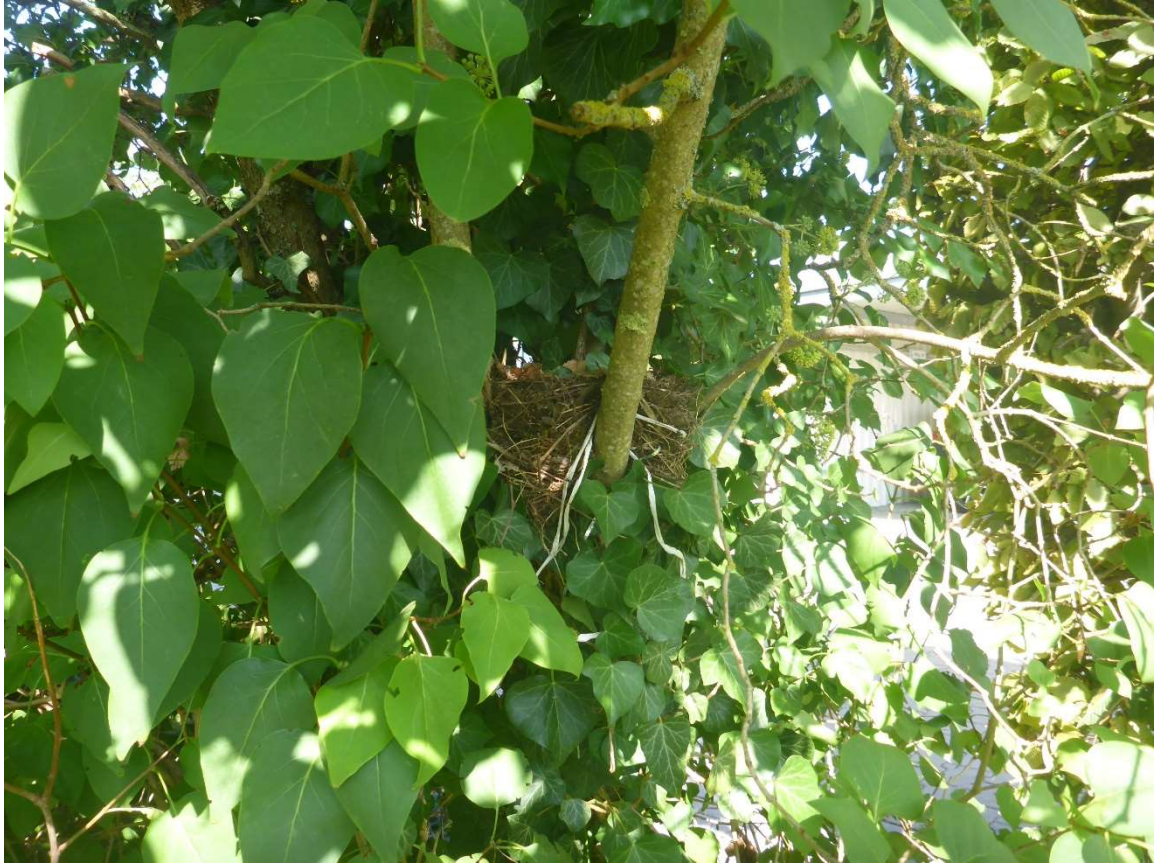
Während der nordöstliche Teil des Grundstücks als Zufahrt und für Stellplätze dient und weitgehend mit Beton-Verbundsteinen versiegelt war, befindet sich im Norden des Bürogebäudes ein Vorgarten. Hier stehen Ziersträucher wie Eibe (*Taxus baccata*), Felsenbirne (*Amelanchier lamarckii*), Wald-Kiefer (*Pinus sylvestris*) und Flieder (*Syringa vulgaris*). Nach Osten ist das Grundstück durch eine Hainbuchenhecke (*Carpinus betulus*), die auf dem Nachbargrundstück gepflanzt wurde, abgegrenzt. Der versiegelte Bereich ist durch eine Ligusterhecke (*Ligustrum vulgare*) unterteilt. An der nordöstlichen Grundstücksecke steht eine kleine Gehölzgruppe aus Kirschpflaume (*Prunus cerasifera*), Baum-Hasel (*Corylus colurna*) und anderen Sträuchern. Hier konnte im Gebüsch ein weiteres Amselnest gefunden werden (Abbildung 17).

Abbildung 17: Weiteres Amselnest in Gehölzgruppe im Nordosten (Aufnahme vom 14.09.2023).
