# KAMPFMITTELVORERKUNDUNG

„BAMBERG, KLINIKUM“

# AUSWERTUNGSPROTOKOLL

Stufe 1: Kampfmittelvorerkundung

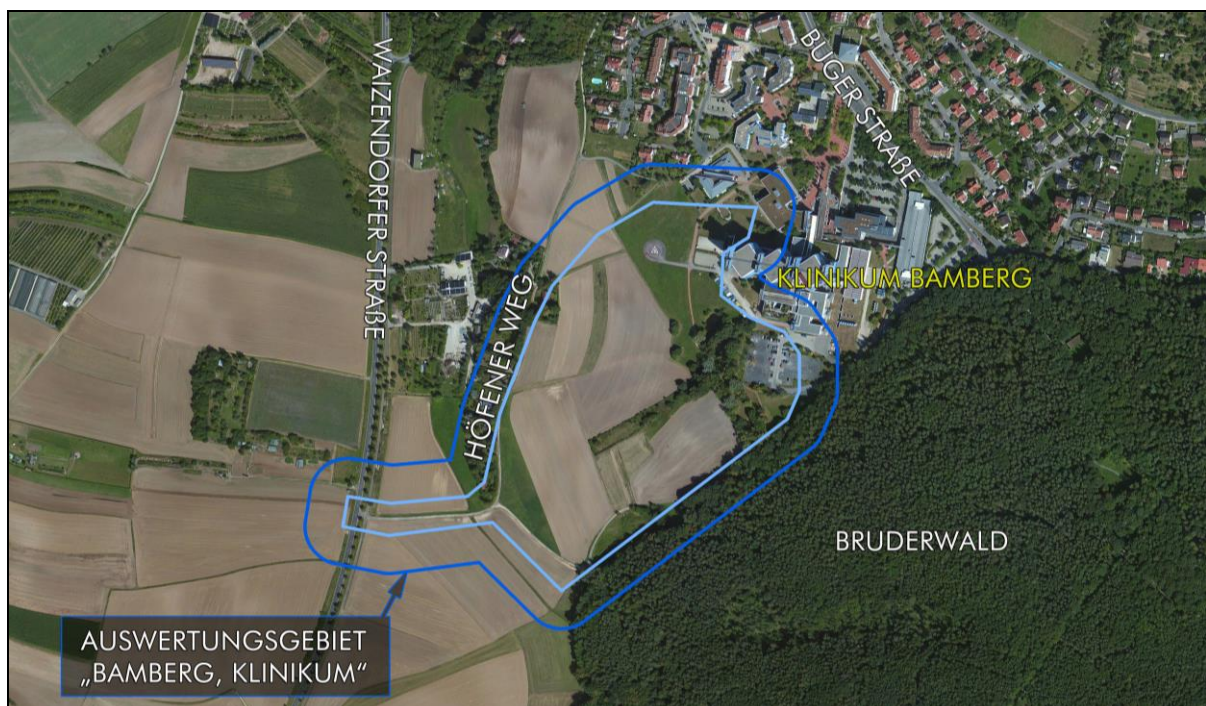
Abb. 1: Lage des Projektgebietes (hellblau markiert) und des um 50 m gepufferten Auswertungsgebietes (dunkelblau markiert) mit hinterlegtem aktuellen Luftbild (©2016 Microsoft Corporation).

Die Lage des Bauprojektes (vgl. Abb. 1-2, hellblaue Markierung, „Projektgebiet“) wurde näherungsweise auf die historischen Luftbilder übertragen und mit einem Sicherheitspuffer von 50 Metern versehen (vgl. Abb. 1-2, dunkelblaue Markierung, „Auswertungsgebiet“).

1. Das Auswertungsgebiet war zur Zeit des Zweiten Weltkrieges unbebaut und wurde landwirtschaftlich genutzt. Die Buger Straße im Osten sowie der Höfener Weg im Westen waren damals schon angelegt. Im Süden grenzt der Bruderwald an das Untersuchungsgebiet an. Auf den Freiflächen im Nordosten und Westen sind inzwischen Wohnhäuser und das Klinikum Bamberg entstanden (vgl. Abb. 1-2).
