**Dokumentation zur  
Umsetzung der CEF-Maßnahmen Gebäudebrüter  
Abbruchgebäude Pfarrbrückenweg 5, 84137 Vilsbiburg**

| <b>Projekt/Baumaßnahme:</b> | Bestandsaufnahme gebäudebrütende Vögel<br>Abbruchgebäude Pfarrbrückenweg 5, 84137 Vilsbiburg |

### 3 Umsetzung der CEF-Maßnahmen

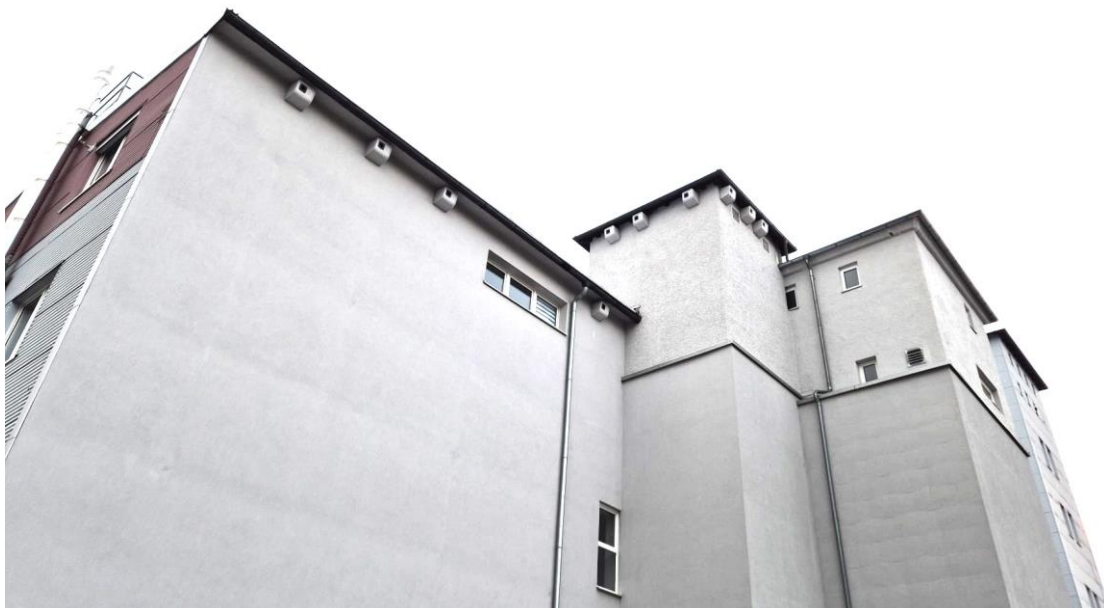
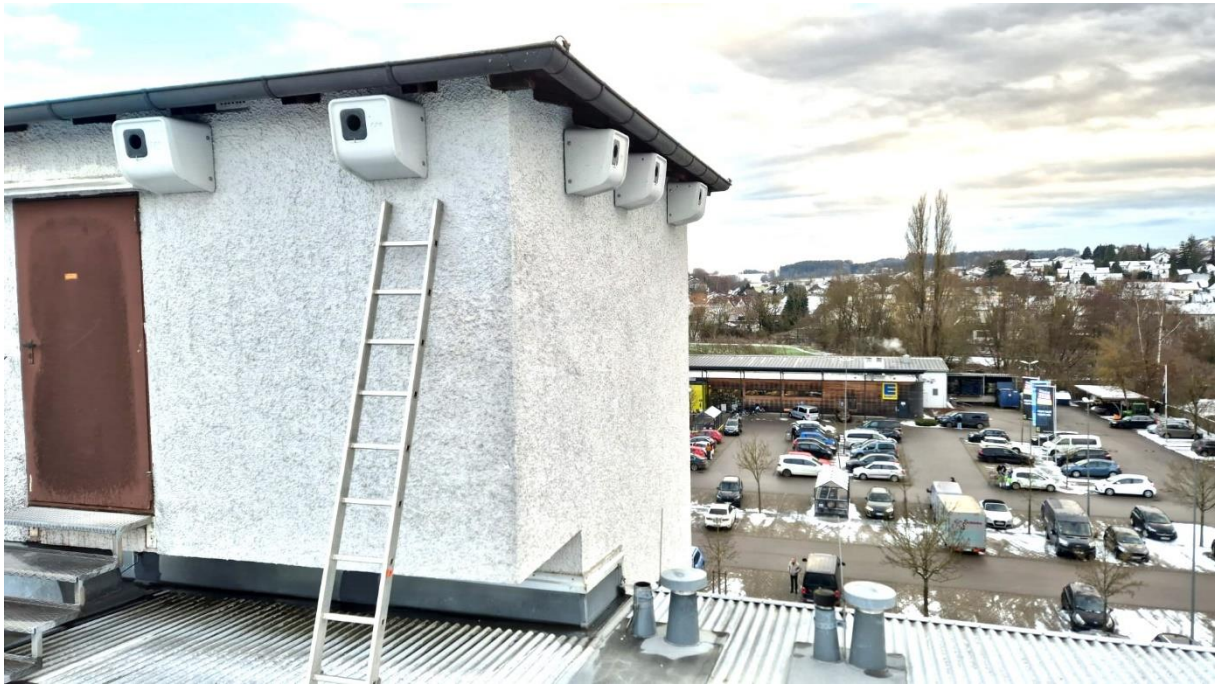
#### 3.1 CEF-Maßnahmen Dohle

Am 30.12.2025 wurden 12 artspezifische Ersatzkästen aus witterungsbeständigem Holzbeton auf die Südost- und Nordwestseite der beiden westlichen Türme montiert. Die Kästen sind mit Lüftungslöchern ausgestattet und zur Gewährleistung eines Hitzeschutzes direkt unter dem Dachüberstand zwischen den Sparren montiert.

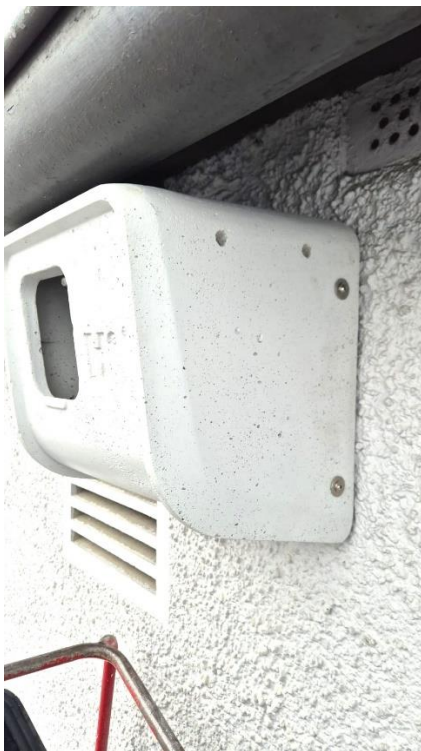
seitliche Lüftungslöcher, jew. zwei auf jeder Seite

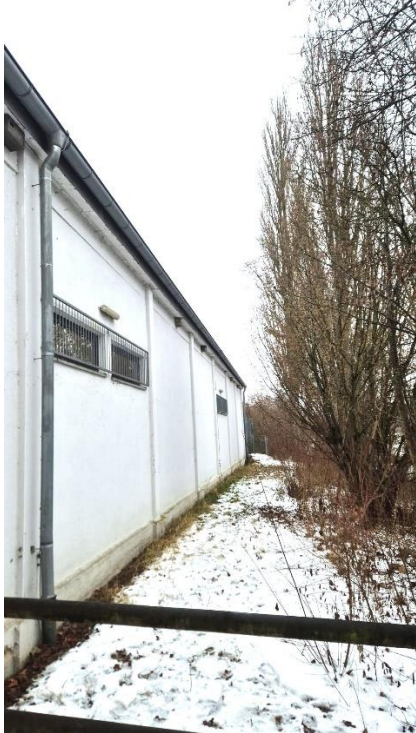
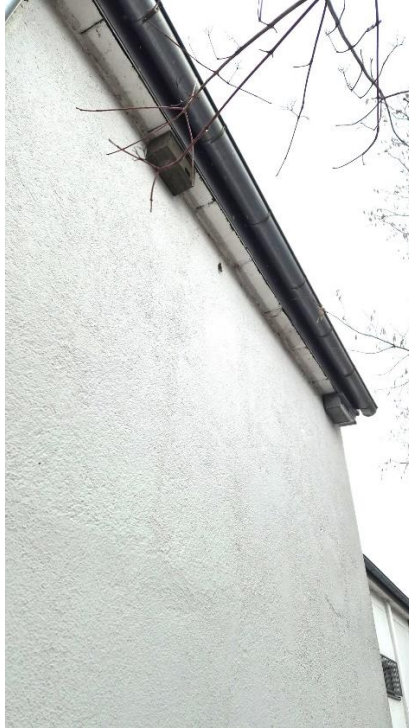
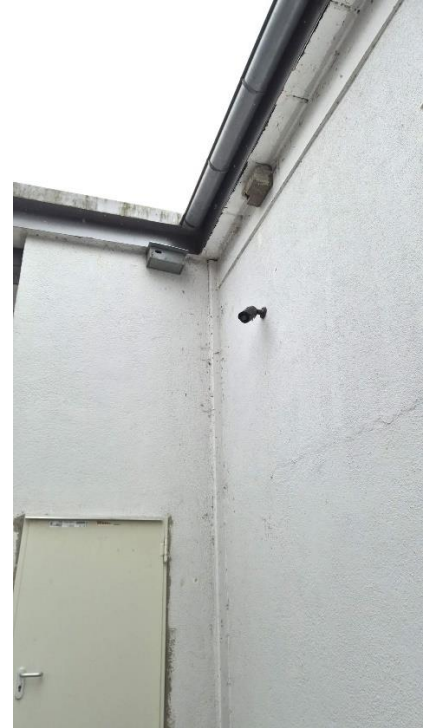
## 3.2 CEF-Maßnahmen Haussperling und Hausrotschwanz

Für beide Vogelarten wurden am 10.01.2026 insgesamt 9 artspezifische Ersatzkästen aus witterungsbeständigem Holzbeton auf die Rückseite des EDEKA-Marktes montiert.
