## Ergebnisbericht Bestandsaufnahme Gebäudebrüter an den Abbruchgebäuden Pfarrbrückenweg 5, 84137 Vilsbiburg

| <b>Projekt/Baumaßnahme:</b> | Bestandsaufnahme gebäudebrütende Vögel<br>Abbruchgebäude Pfarrbrückenweg 5, 84137 Vilsbiburg |

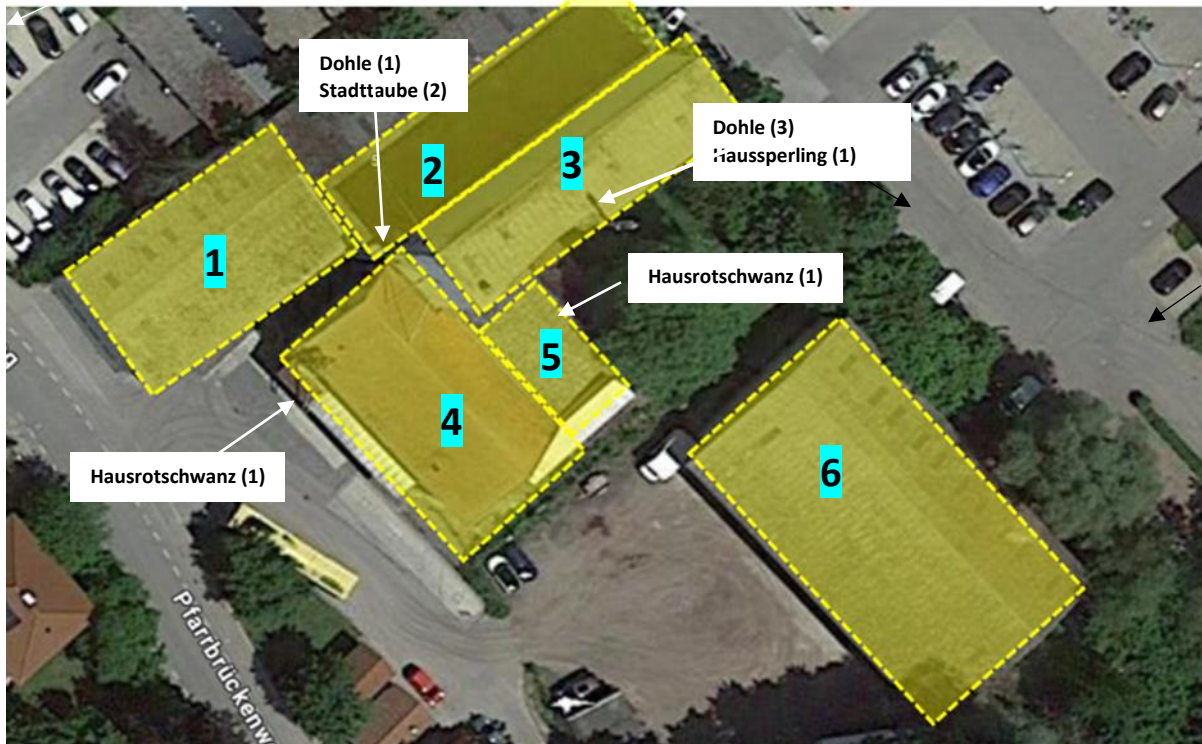
Zur Übersicht wurden die georteten Brutvögel an den entsprechenden Gebäuden vermerkt, in Klammer die Anzahl der Brutplätze. Die Gebäude sind mit Zahlen 1-6 gekennzeichnet.

Abb. 2: Übersichtsplan der georteten Brutvögel an den Gebäuden

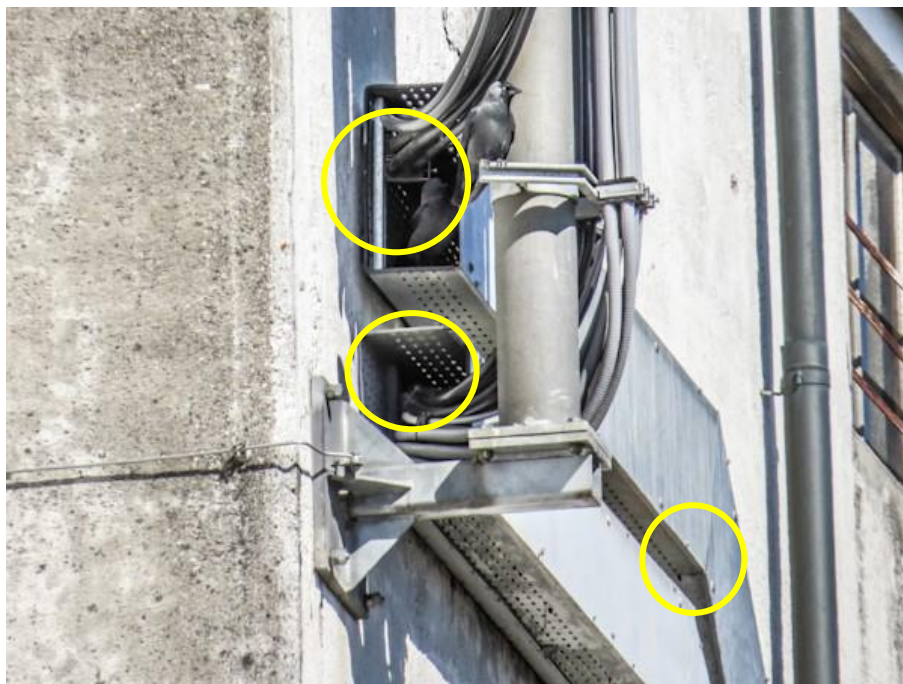
Drei Brutplätze der Dohlen liegen in Hohlräumen der Antennenanlage an Gebäude 3.

Abb. 3: Drei Brutplätze der Dohlen in Hohlräumen des Antennenaufbaus

Der Abbruch der Gebäude 2-3-4-5 muss außerhalb der Vogelbrutzeit erfolgen.

Um Gefährdungen der vorkommenden Vogelarten zu vermeiden bzw. zu minimieren, ist der Rückbau der Gebäude 2-3-4-5 außerhalb der Brutzeit (01. März bis 30. September) durchzuführen. Für die während des Abrisses verloren gehenden Brutplätze sind standortnahe Ausgleichsmaßnahmen erforderlich. An fachlich geeigneten Stellen mit Ortsbezug sind diese in Form von arttypischen Ersatznistkästen funktionsfähig bereit zu stellen. Da diese i.d.R. schlechter angenommen werden, ist ein Ersatz der Quartiere in dreifacher Anzahl (1:3) vorgegeben.

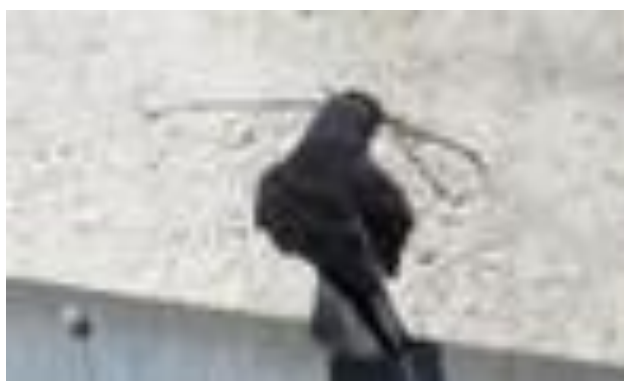
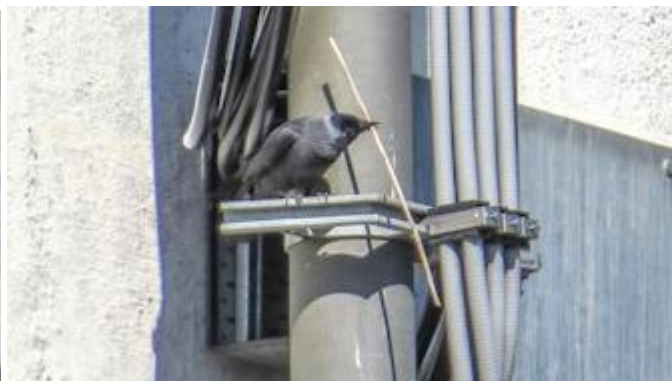
Abb. Abb. 4+5: Dohlen mit Nistmaterial vor den Brutplätzen 20.03.2025

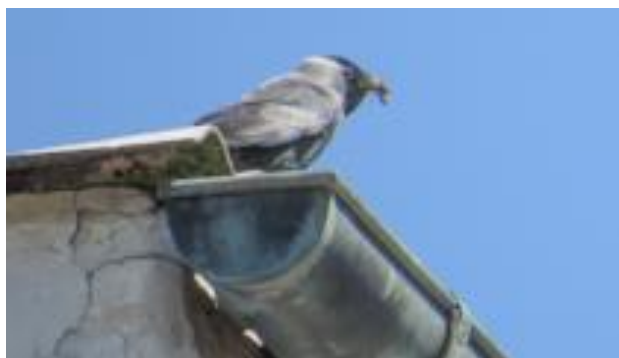
Abb. 6: Dohle mit Nahrung für die Jungvögel 11.05.2025

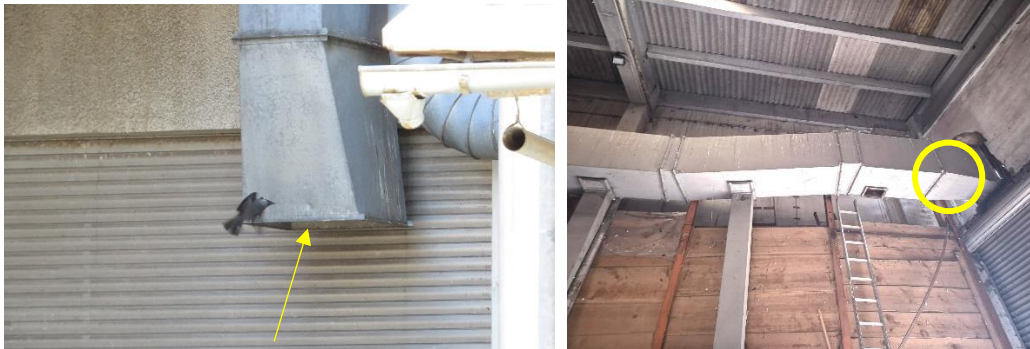
Der vierte Brutplatz der Dohlen liegt in einem Schacht in Gebäude 2.

Abb. 7+8: Dohle einfliegend in Brutplatz

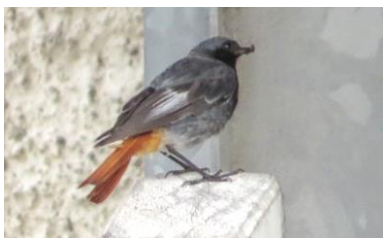
Ein Brutplatz Hausrotschwanz befindet sich unter Gebäude 4, unterhalb eines Lüftungsgitter in einer darunterliegenden Maschinenanlage.

Abb. 9: Futtertragender Hausrotschwanz auf Sitzwarte vor Brutplatz, 22.07.2025

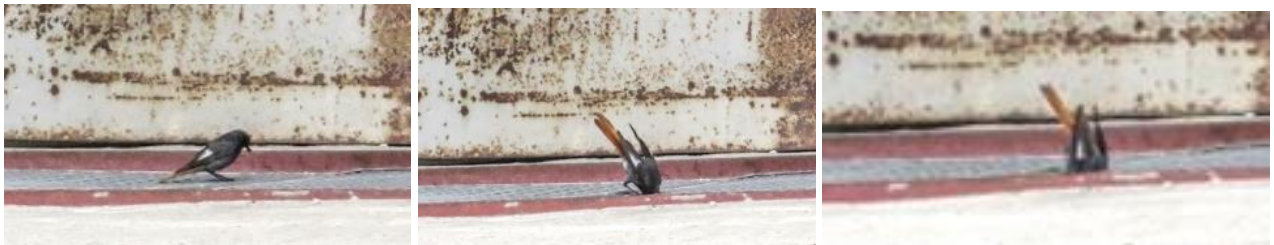
Abb. 10-12: Futtertragender Hausrotschwanz in Brutplatz durch Lüftungsgitter einfliegend, 22.07.2025

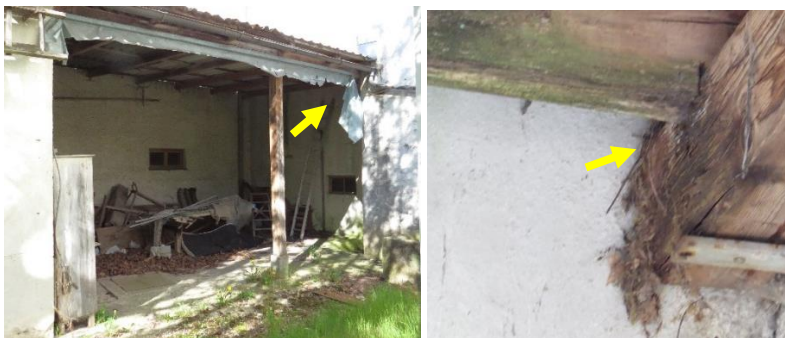
Ein zweiter Brutplatz Hausrotschwanz befindet sich im offenen Bereich von Gebäude 5, das Nest liegt auf einem Balken im Eck.

Abb. 13+14: Neststandort Hausrotschwanz Gebäude 5 mit Nest auf dem Balken

*Hinweis: Der offene Bereich von Gebäude 5 bietet Igeln potenziell gute Überwinterungshabitate. Dieser Bereich sollte bis Anfang November unzugänglich gemacht oder geräumt werden..*

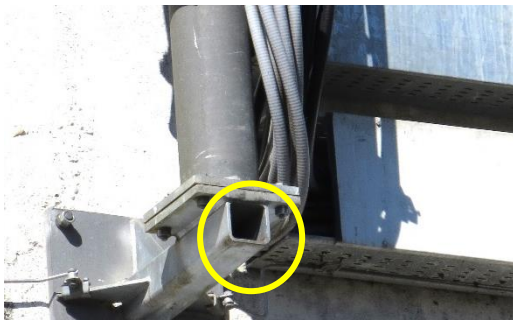
Der Brutplatz des Haussperlings befindet sich in einem Vierkantrohr der Antennenanlage an Gebäude 3.

Abb. 15: Brutplatz Haussperling

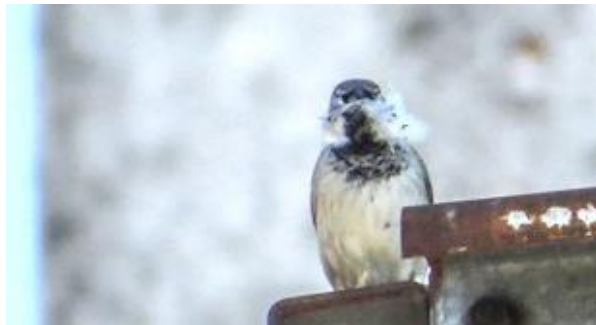
Abb. 16: Haussperling mit Nistmaterialeintrag 22.04.2025

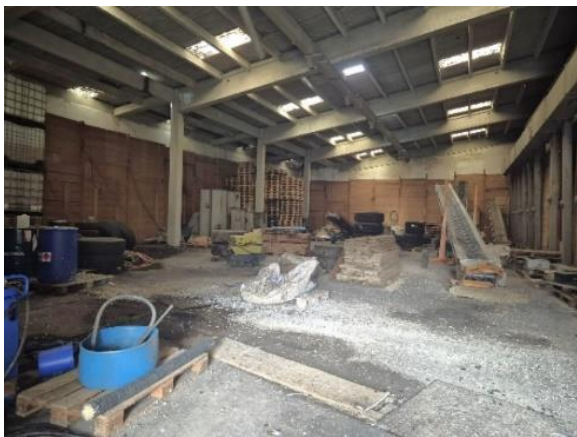
Im Innenbereich von Gebäude 2 befinden sich mind. 2 Brutplätze von Stadtauben. Der freie Zuflug ist gegeben. Zudem befinden sich dort Rupfungsfunde von Jungvögeln durch den Marder.

Abb. 17: Innenbereich Gebäude 2

Vor Beginn des Rückbaus müssen die Gebäude 1+2+6 auf mögliche Brutvorkommen (Gelege, Jungvögel) der Stadtaube fachlich überprüft werden, da Stadtauben bei guten Gegebenheiten auch im Winter brüten.

Eine fachliche Überprüfung der Gebäude 1-2-6 auf mögliche Brutvorkommen (Gelege, Jungvögel) der Stadttaube vor Abbruchbeginn ist notwendig.
