# ORIENTIERENDE SCHADSTOFF- UNTERSUCHUNG EINZELNER MATERIALSUBSTANZEN

Vorhabenbezogener Bebauungsplan  
"MainTerrassen Karlstadt"

***Orientierende Schadstoffuntersuchung  
einzelner Materialsubstanzen***

**Hegewaldgelände**

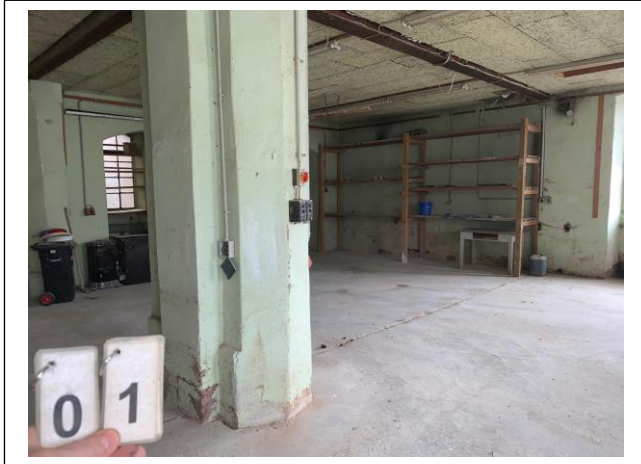
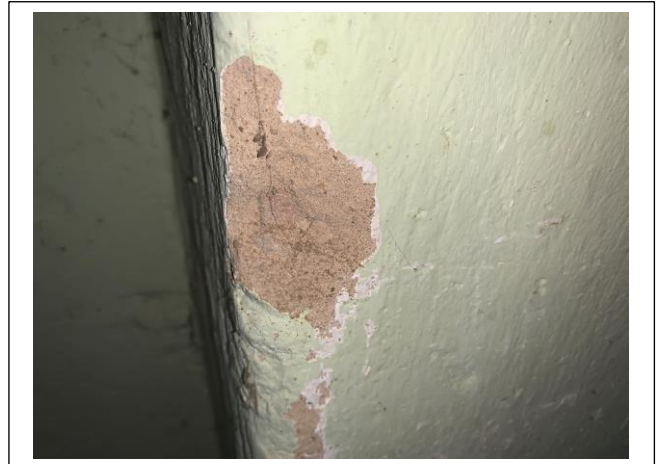
Materialprobe MP 24.2076.0101 (Wandanstrich hellgrün, Putz)

| <u>Entnahmeort:</u> | EG Lagerhaus (siehe Übersicht der Probenahmestellen) |

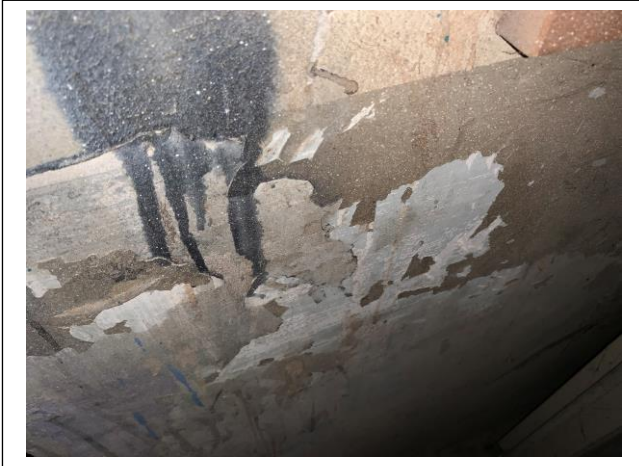
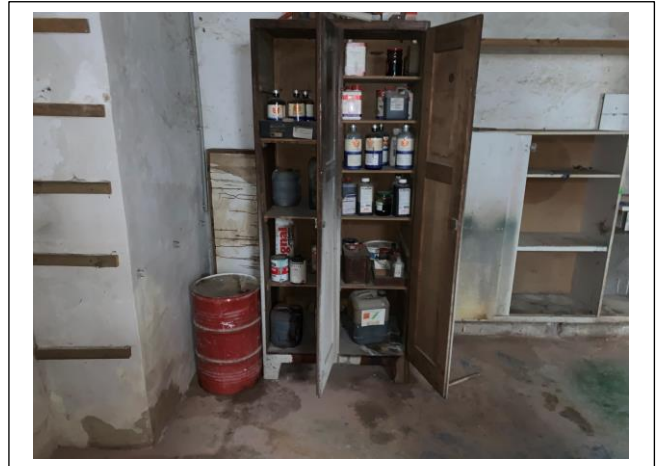
Materialprobe MP 24.2076.0104 (Mischprobe Anstriche)

| <u>Entnahmeort:</u> | EG Lagerhaus (siehe Übersicht der Probenahmestellen) |

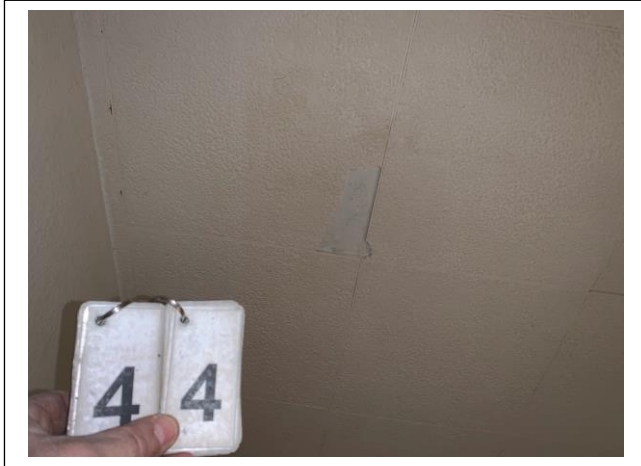
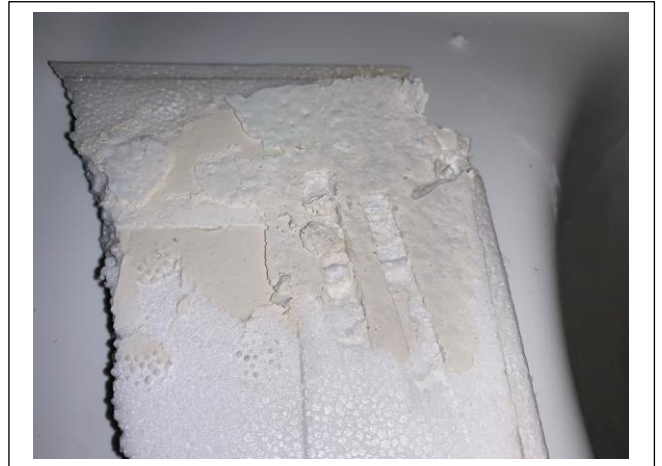
Materialprobe MP 24.2076.0106 (Leuchtmittel)

**MP24.2076.0106**  
(Leuchtstoffröhren und Kondensatoren)  
→ können PCB-haltige Bauelemente  
enthalten. Leuchtmittel enthalten  
geringe Mengen an Quecksilber

| <u>Entnahmeort:</u> | EG Lagerhauss (siehe Übersicht der Probenahmestellen) |

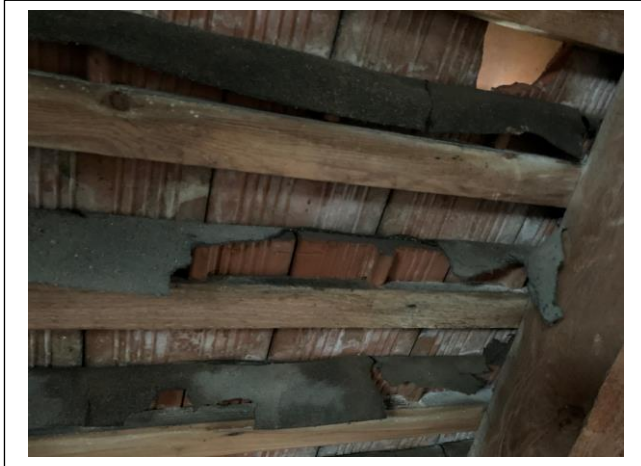
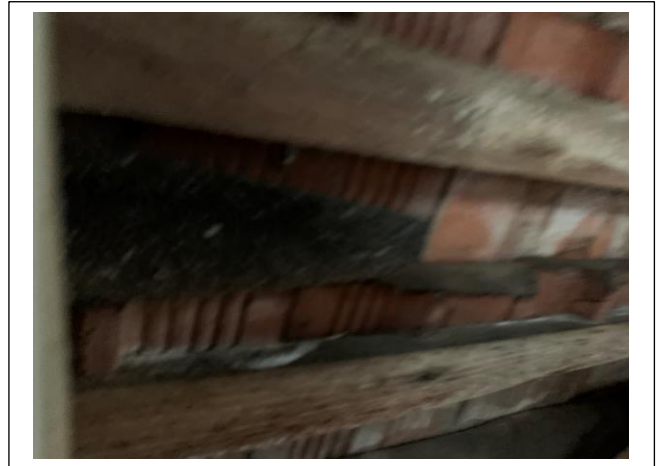
Materialprobe MP 24.2076.0120 (Bitumenpappe)

| <u>Entnahmeort:</u> | DG Fabrik (siehe Übersicht der Probenahmestellen) |

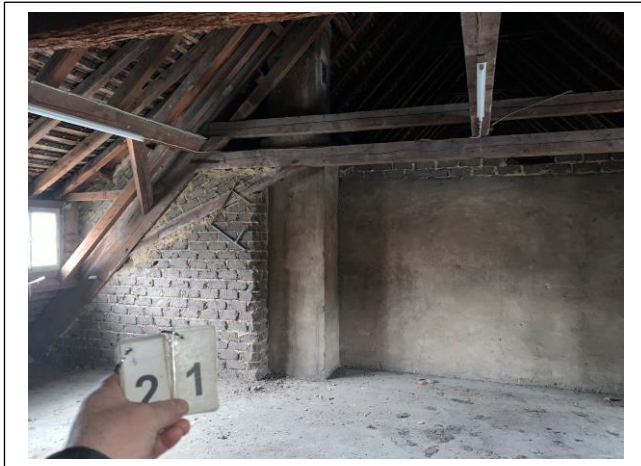
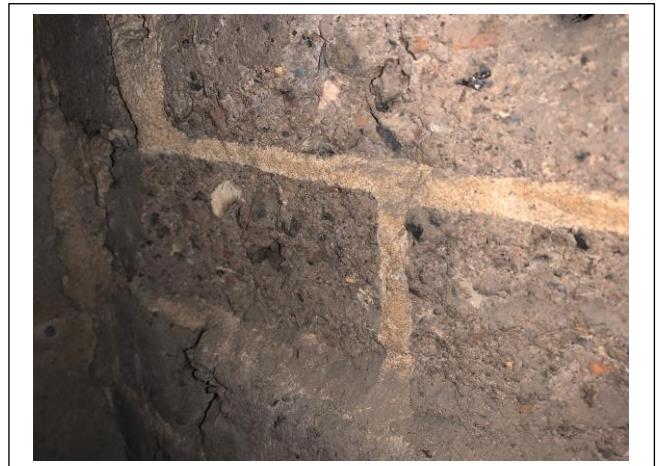
Materialprobe MP 24.2076.0121 (Schlackestein)

| <u>Entnahmeort:</u> | OG Fabrik (siehe Übersicht der Probenahmestellen) |

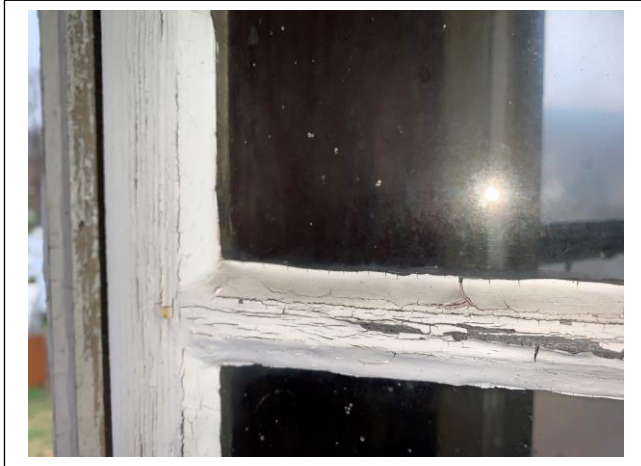
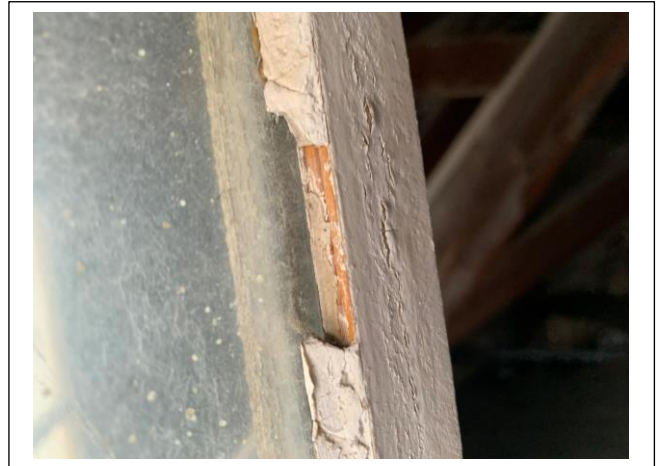
Materialprobe MP 24.2076.0123 (Fensterkitt Holzrahmenfenster)

**Aufschluss 46**  
**MP24.2076.0123+46**  
(Fensterkitt Holzrahmenfenster)  
**Kein Asbest nachgewiesen**

| <u>Entnahmeort:</u> | OG Fabrik (siehe Übersicht der Probenahmestellen) |

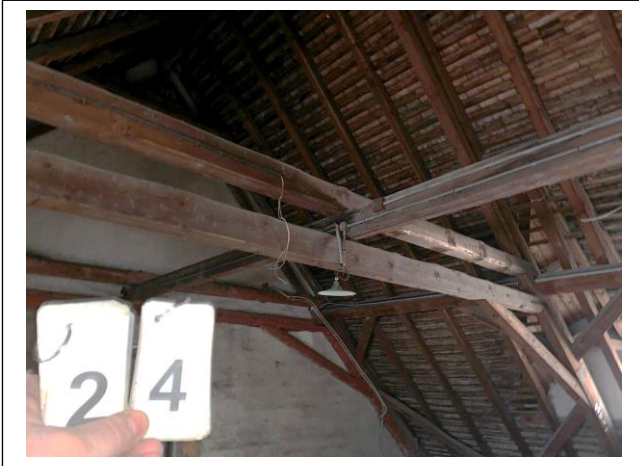
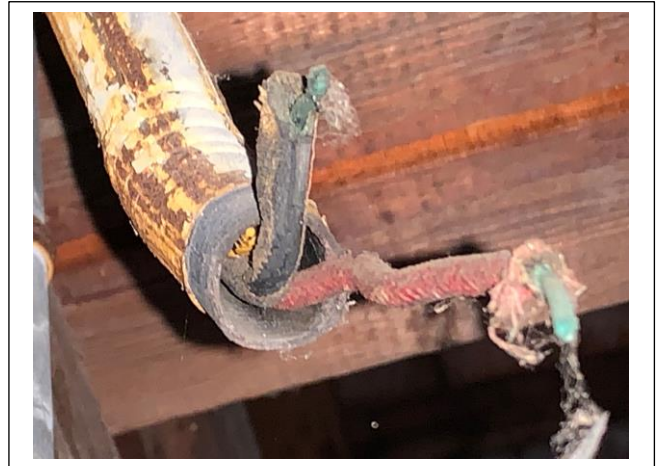
Materialprobe MP 24.2076.0124 (Bergmannrohr)

| <u>Entnahmeort:</u> | DG Fabrik (siehe Übersicht der Probenahmestellen) |

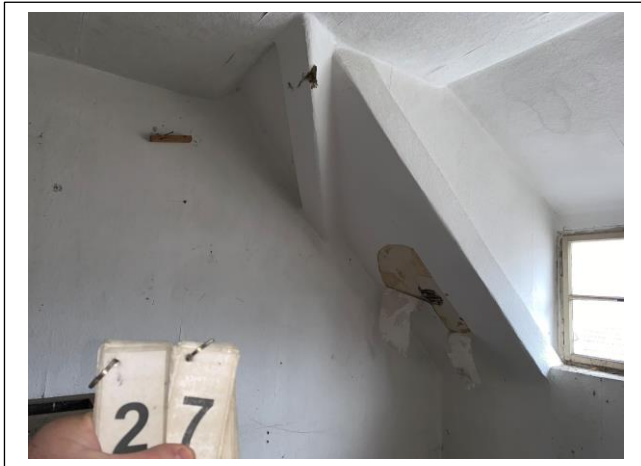
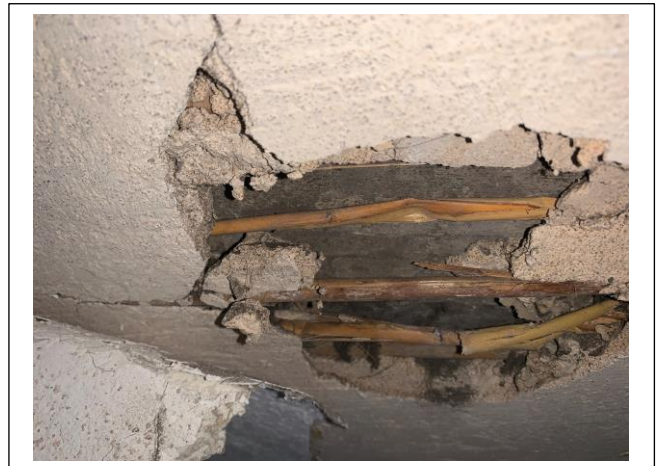
Materialprobe MP 24.2076.0127 (Strohputz)

| <u>Entnahmeort:</u> | DG Fabrik(siehe Übersicht der Probenahmestellen) |

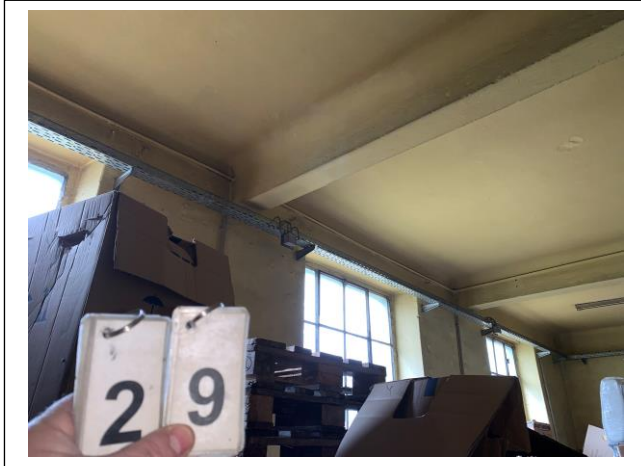
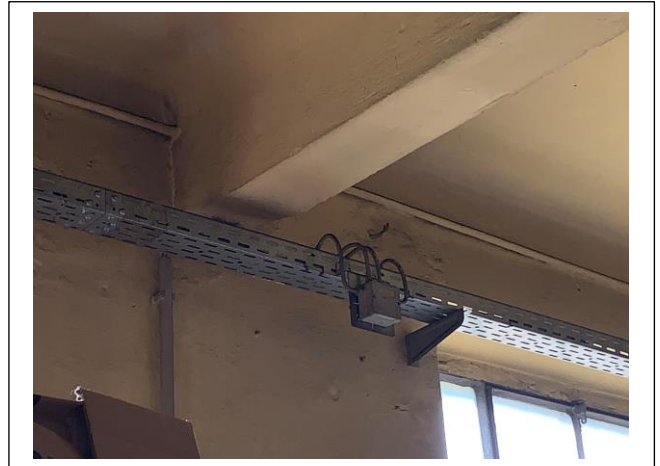
Materialprobe MP 24.2076.0129 (Wandputz)

| <u>Entnahmeort:</u> | EG Fabrik(siehe Übersicht der Probenahmestellen) |

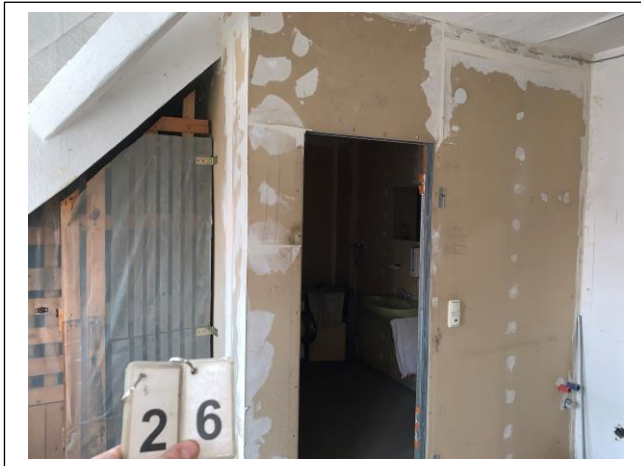
Materialprobe MP 24.2076.0126 (Spachtelmasse GKP)

| <u>Entnahmeort:</u> | DG Fabrik(siehe Übersicht der Probenahmestellen) |

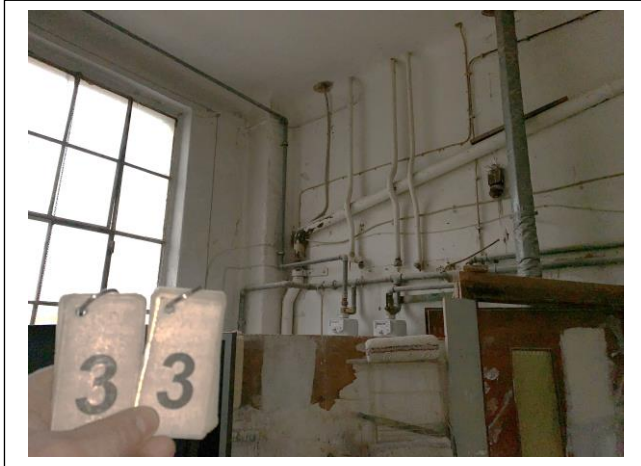
Materialprobe MP 24.2076.0133 (Gussrohr mit Schwarzanstrich)

| <u>Entnahmeort:</u> | EG Fabrik (siehe Übersicht der Probenahmestellen) |

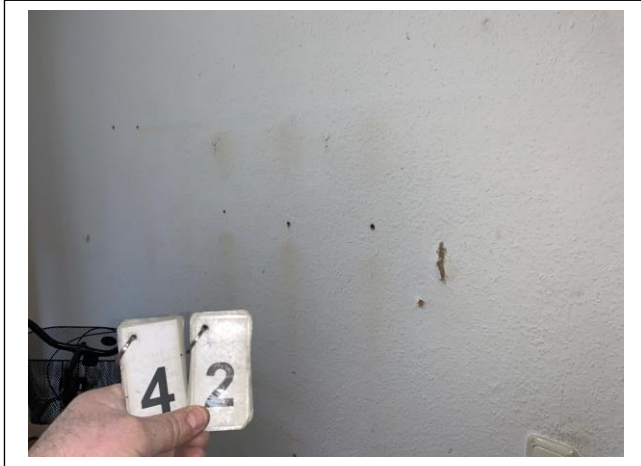
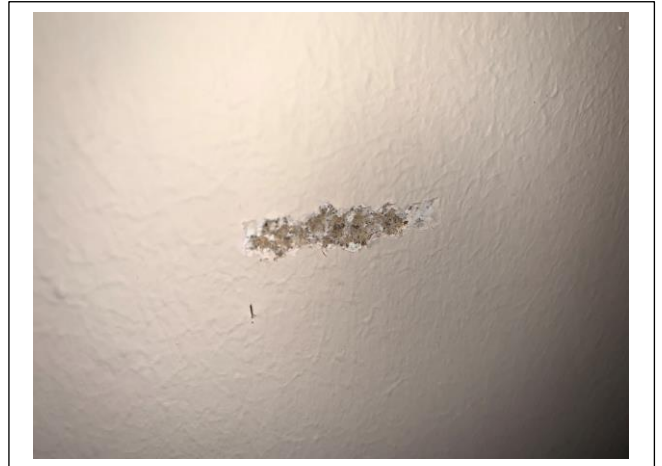
Materialprobe MP 24.2076.0142 (Wandputz)

| <u>Entnahmeort:</u> | EG Wohnhaus (siehe Übersicht der Probenahmestellen) |

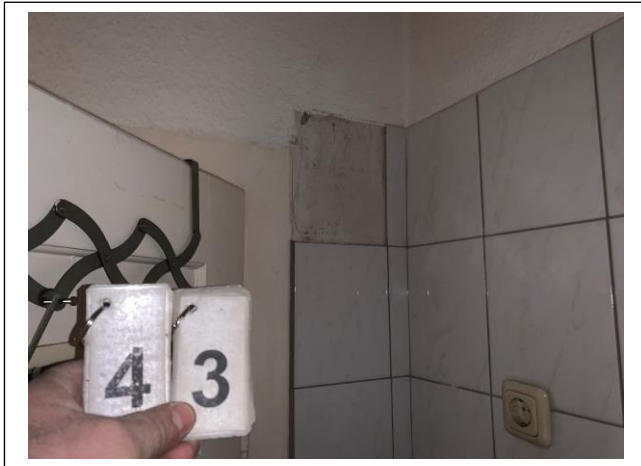
Materialprobe MP 24.2076.0143 (Fliesenkleber)

**Aufschluss 43**  
**MP24.2076.0143+49+50+51**  
(Sammelprobe Fliesenkleber)  
Kein Asbest nachgewiesen

| <u>Entnahmeort:</u> | EG Wohnhaus (siehe Übersicht der Probenahmestellen) |

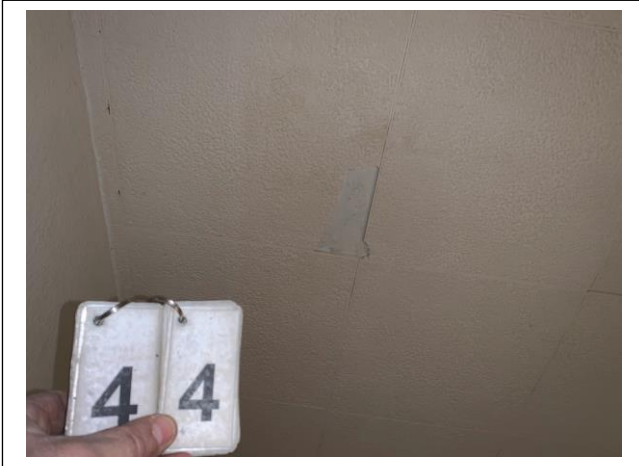
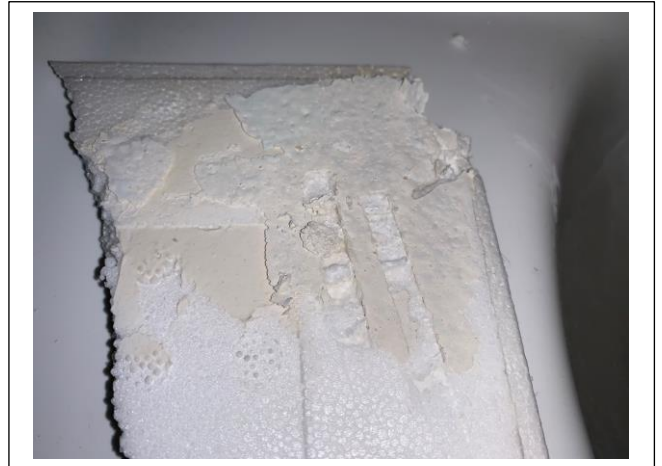
Materialprobe MP 24.2076.0144 (Styropor)

**Aufschluss 44**  
**MP24.1502.0144**  
(Styropor an der Decke, geklebt)  
Hinweis:  
Styropor aufgeklebt  
aus gutachterlicher Sicht  
→ HBCDD-haltiges Material

| <u>Entnahmeort:</u> | EG Wohnhaus (siehe Übersicht der Probenahmestellen) |

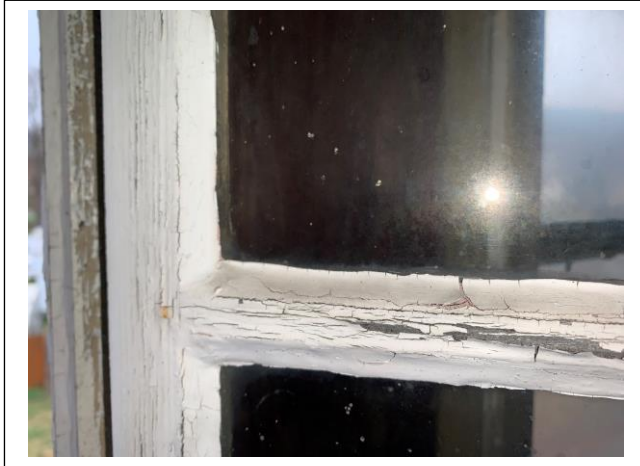
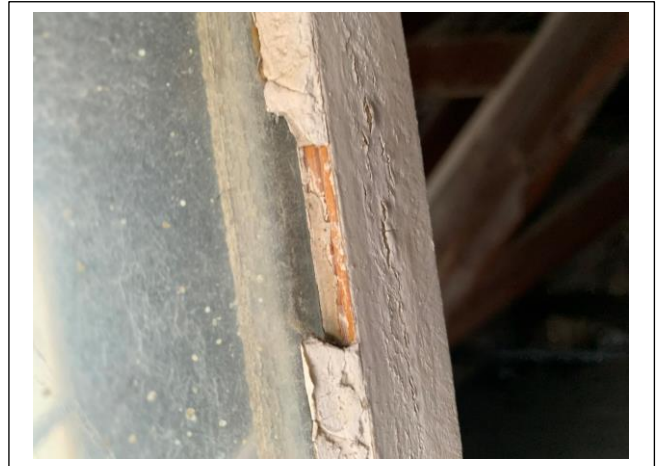
Materialprobe MP 24.2076.0146 (Fensterkitt Holzrahmenfenster)

| <u>Entnahmeort:</u> | OG Wohnhaus (siehe Übersicht der Probenahmestellen) |

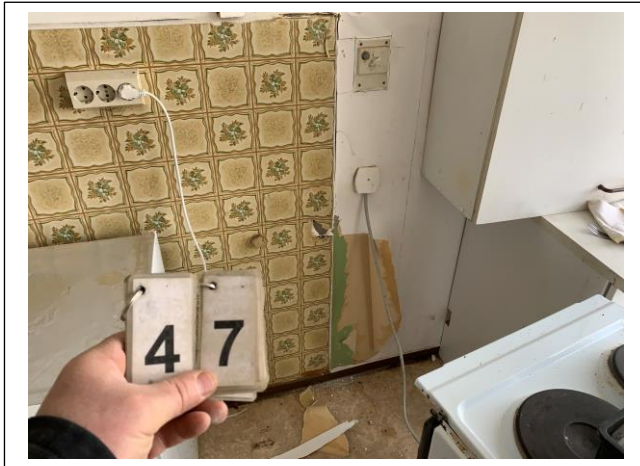
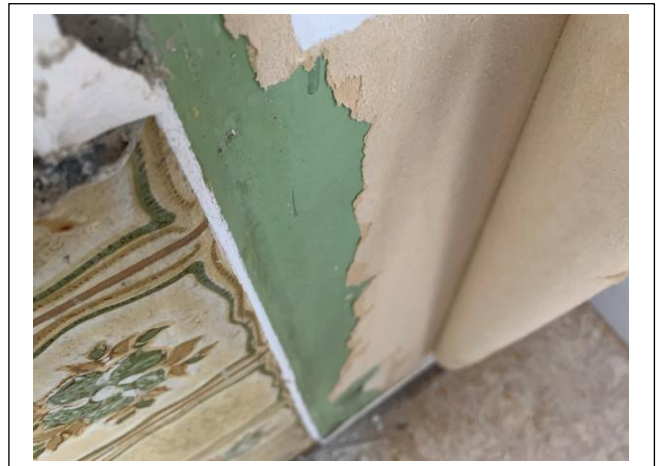
Materialprobe MP 24.2076.0147 (Wandputz)

**MP24.2076.0147**  
(Wandputz mit Anstrichen)  
Blei 330 mg/kg; Quecksilber 1,3 mg/kg  
**Zink 11.000 mg/kg**  
**PCB 0,163 mg/kg**  
Überwachungswerte bei RC-Baustoffen **nicht** eingehalten!  
**gefährlicher Abfall**

| <u>Entnahmeort:</u> | EG Wohnhaus (siehe Übersicht der Probenahmestellen) |
