## **Luftbildauswertung zur Einschätzung von Kampfmittelbelastungen**

- Kampfmitteldetailauswertung -

### **Nürnberg „Tiefes Feld“**

Projektbezeichnung: PD 19074 LBA  
Aktenzeichen: PD 19074 G01

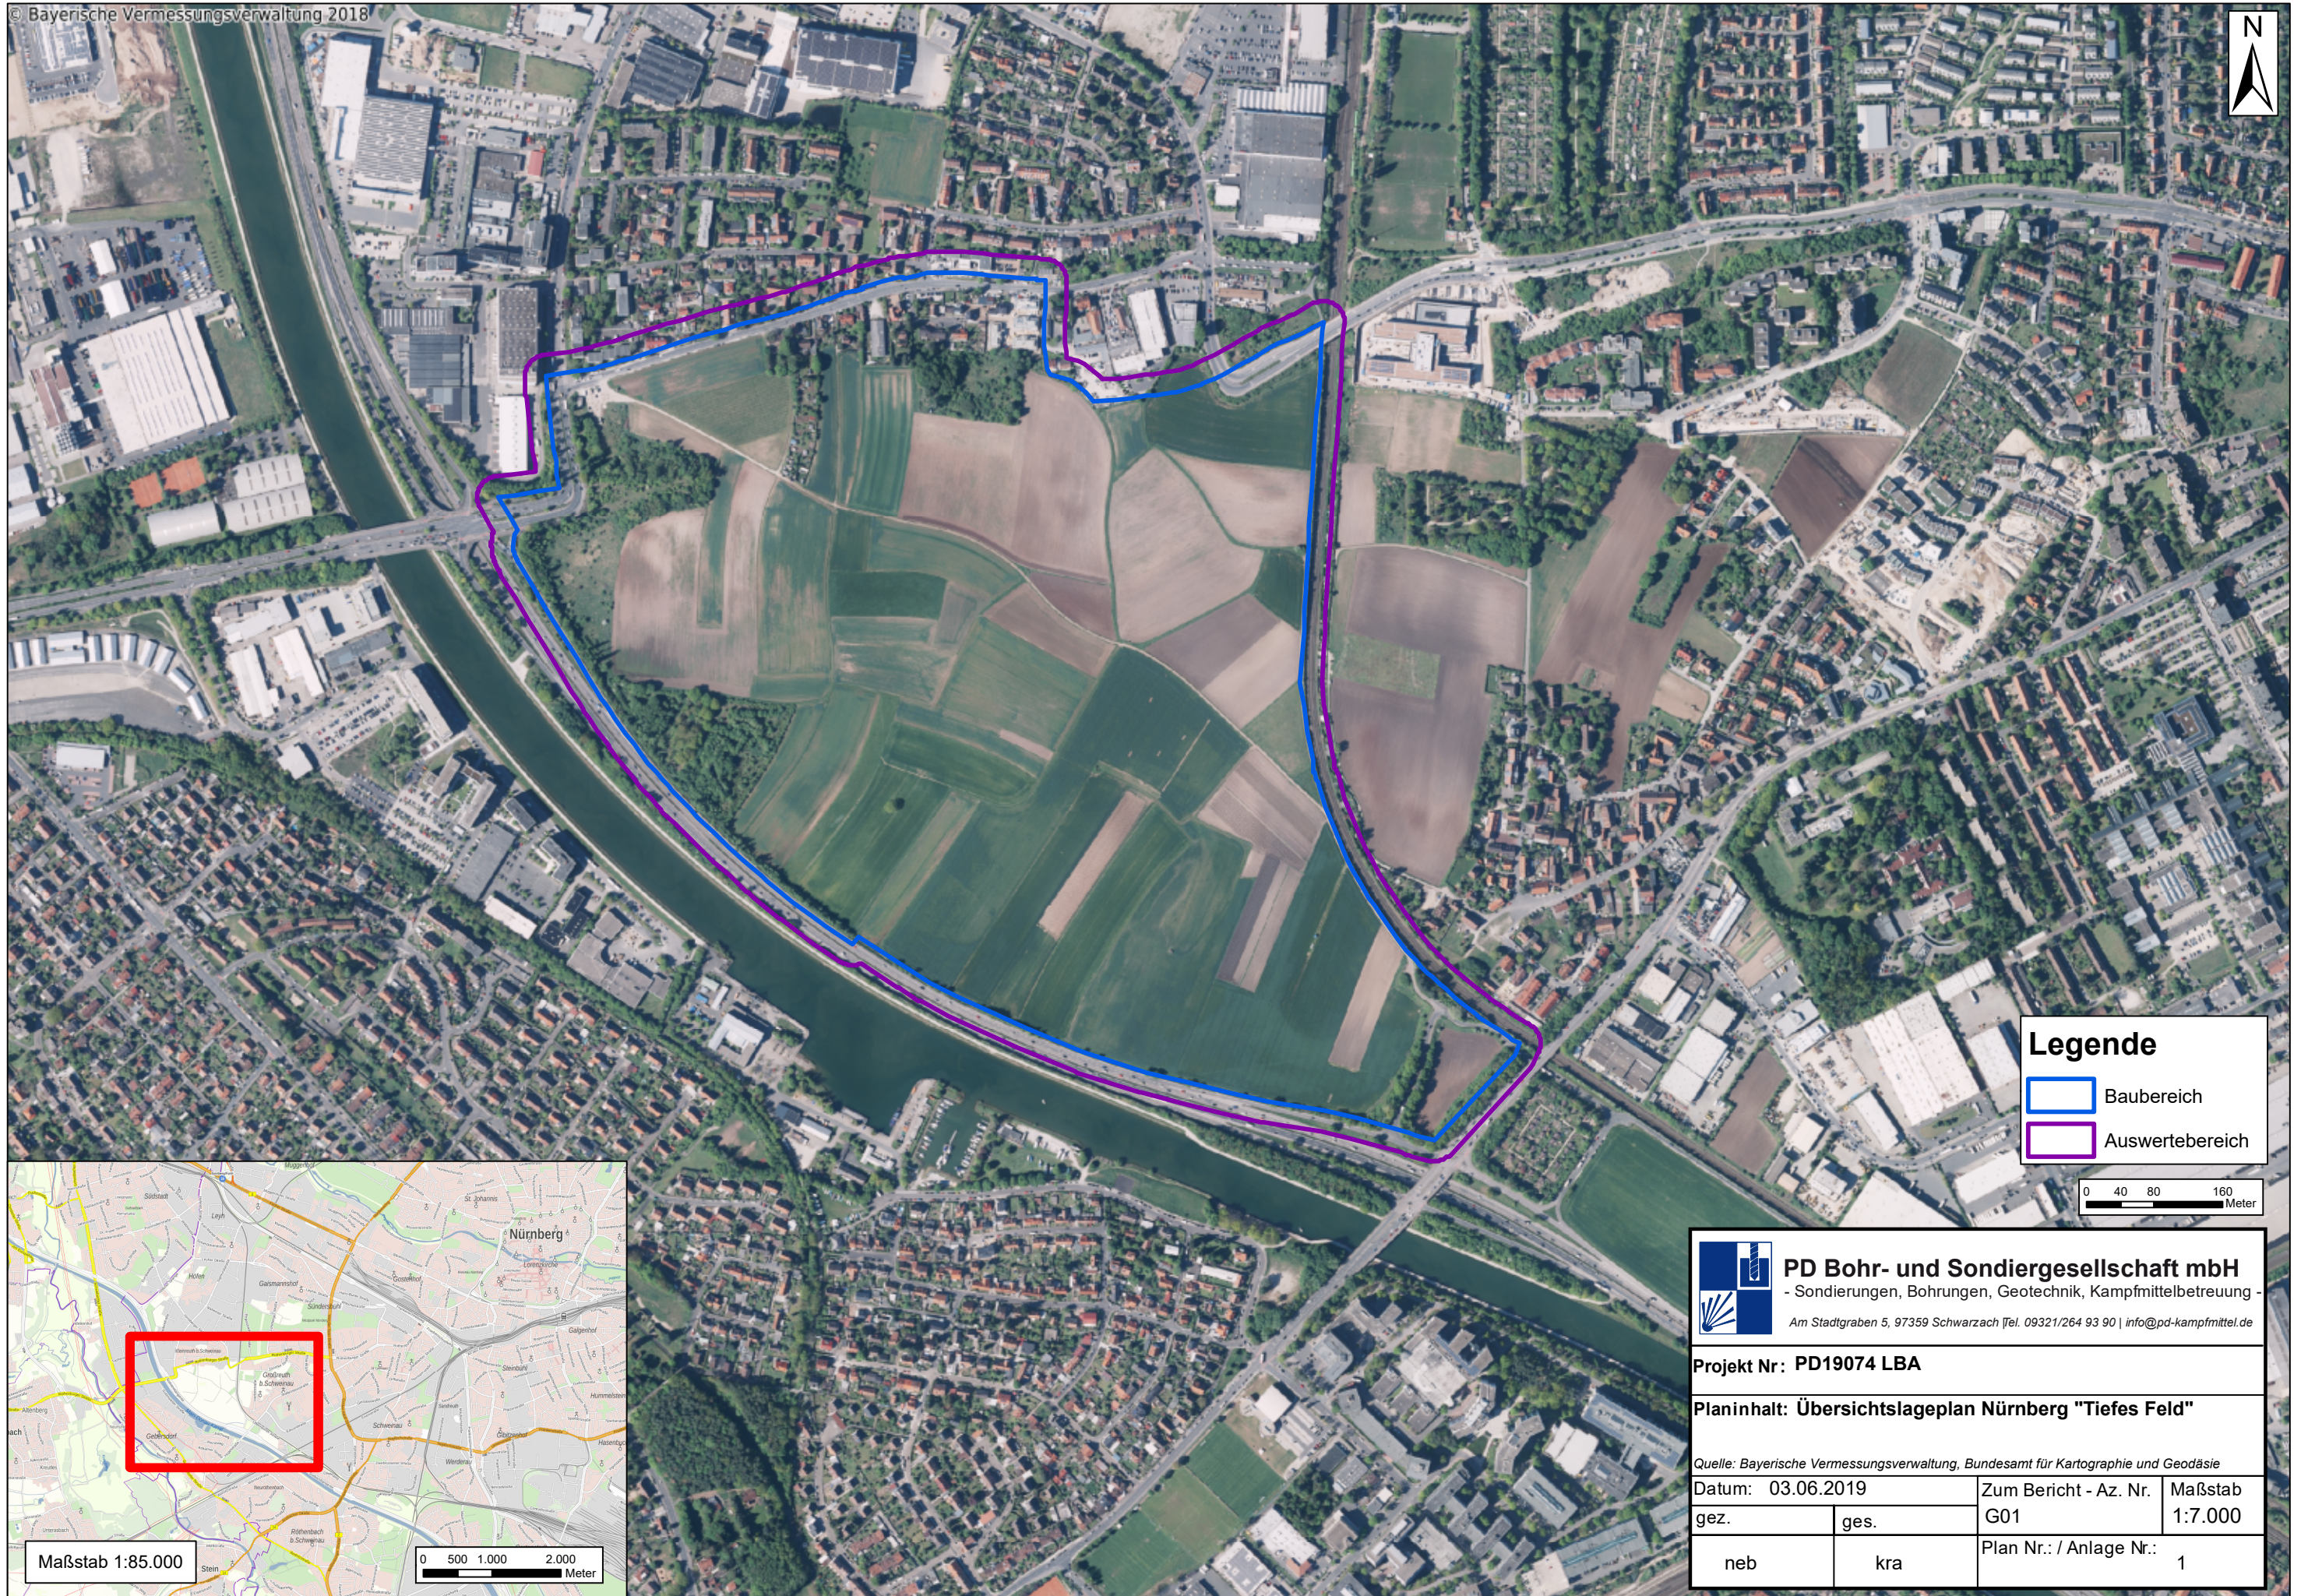
Plan Nr.: / Anlage Nr.: 1
neb	kra

Für die Auswertung wurde der vom Auftraggeber angegebene Baubereich für Bodeneingriffe um einen standardisierten Auswertebereich mit einem Radius von 25 m erweitert (vgl. Anlage1).

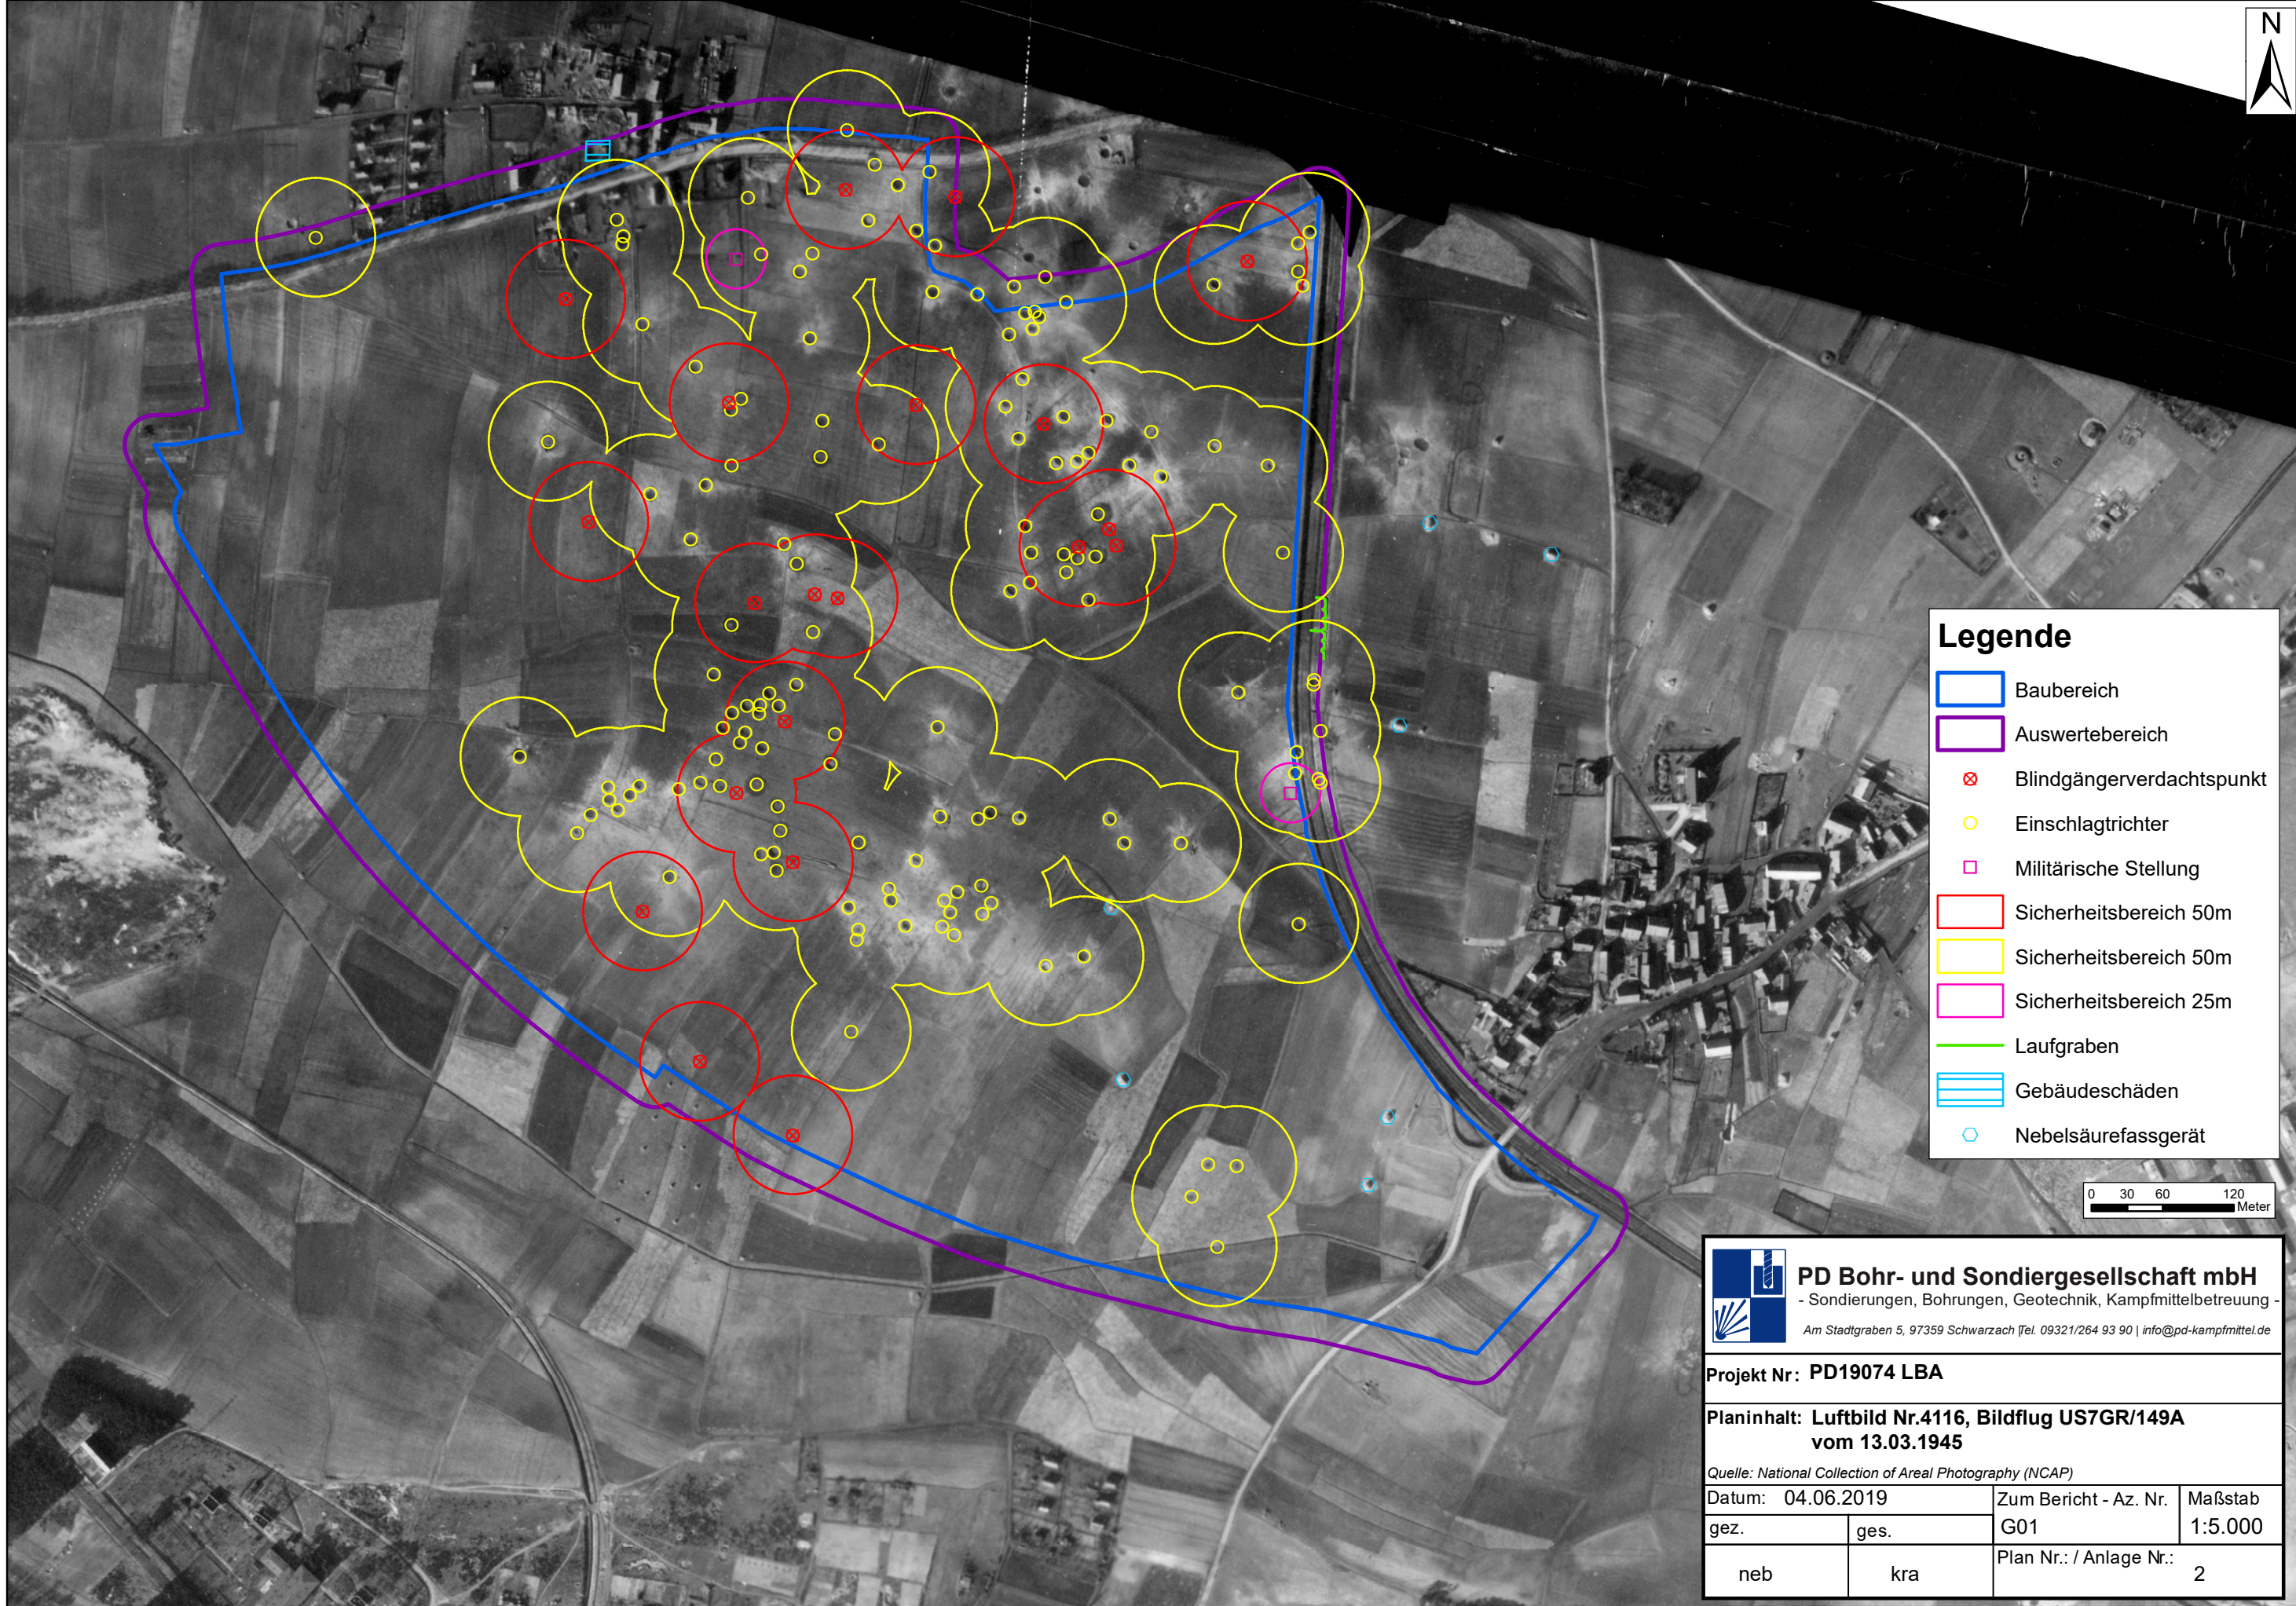
Datum: 04.06.2019	Zum Bericht - Az. Nr. G01	Maßstab 1:5.000
gez. neb	gez. kra	Plan Nr.: / Anlage Nr.: 2

Während des untersuchten Zeitraums zwischen dem 28.09.1941 und dem 26.06.1945 konnten im untersuchten Auswertebereich 144 Einschlagtrichter, 20 Blindgängerverdachtspunkte, 2 Militärische Stellungen sowie ein Laufgraben und eine beschädigte Gebäudesubstanz im Auswertebereich (siehe Anlage 2) identifiziert werden:
