Prüfung der Aktualität der speziellen artenschutzrechtlichen Prüfung (saP) zum  
Vorhaben 2. Änderung Bebauungsplan „Max-Kurz-Straße" Gemeinde Chieming,  
Landkreis Traunstein

21.09.2023

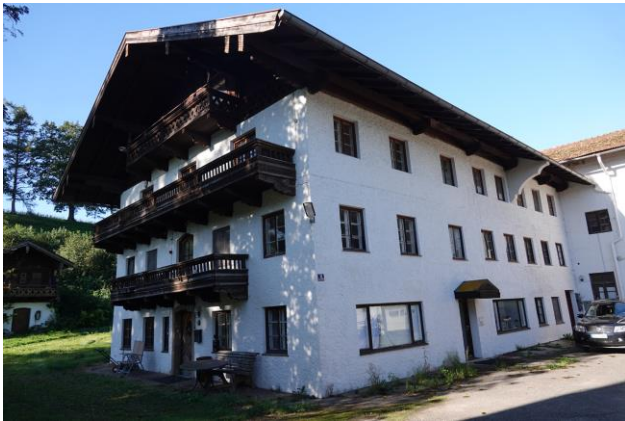
In den Abbildungen 2 bis 5 sind verschiedene Ansichten des Hauptgebäudes und der Scheune dargestellt. Im Außenbereich des Gebäudes weisen Konstruktionsteile wie beispielsweise Übergänge der Dachkonstruktion zu Außenmauern sowie fehlende Fensterläden keine Spalten oder Höhlungen auf, die von Fledermäusen als Quartier genutzt werden könnten. Nutzbare Quartiere beschränken sich auf die Spalten hinter den Ortgangbrettern. Im Innenraum der Scheune wurden keine Hinweise auf ein Vorkommen bzw. Nutzung durch Fledermäuse anhand vorhandener Kotpellets, frei Hängende Individuen von Fledermäusen oder Totfunde festgestellt.

**Abbildung 2:** Hauptgebäude Max-Kurz-Str. 16.

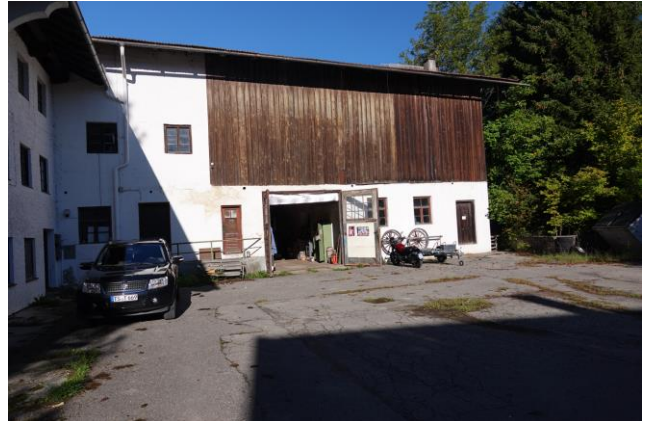
Hinweise auf gebäudebrütende Vogelarten wurden sowohl im Außenbereich als auch im Innenraum der Scheune nicht festgestellt.

**Abbildung 3:** Scheune am Hauptgebäude Max-Kurz-Str. 16.

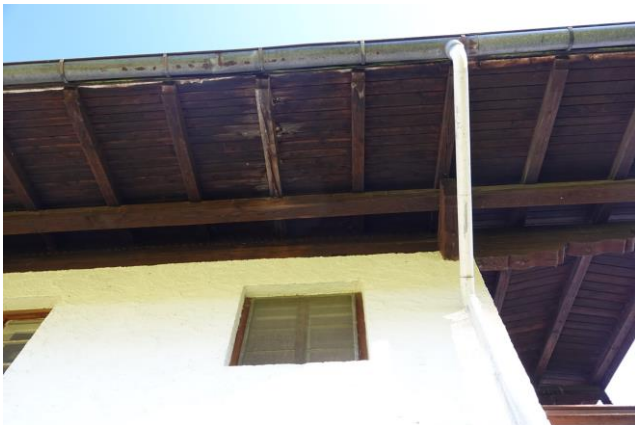
**Abbildung 4:** Hinweise auf gebäudebrütende Vogelarten im Bereich der Dachkonstruktion lagen nicht vor.

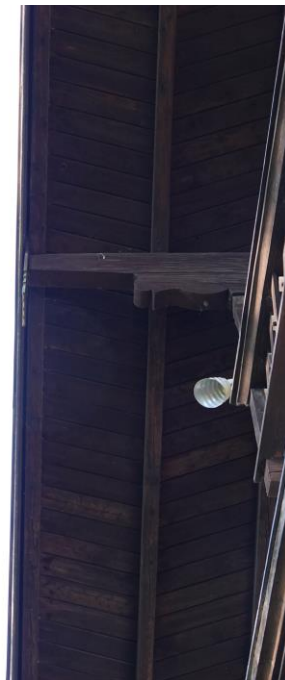
**Abbildung 5:** Potentielles Fledermausquartier hinter den Ortgangbrettern.

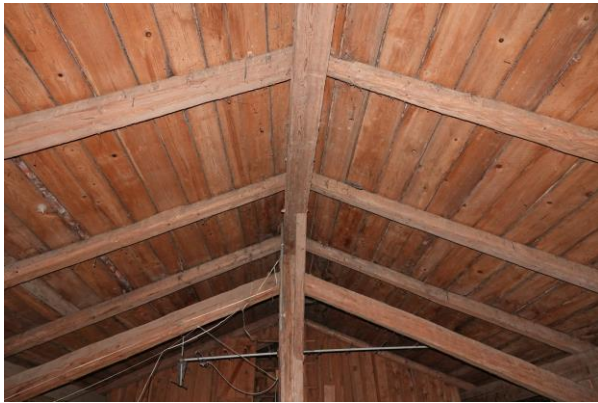
**Abbildung 8:** Bei der Kontrolle wurden keine frei hängenden Fledermäuse festgestellt.

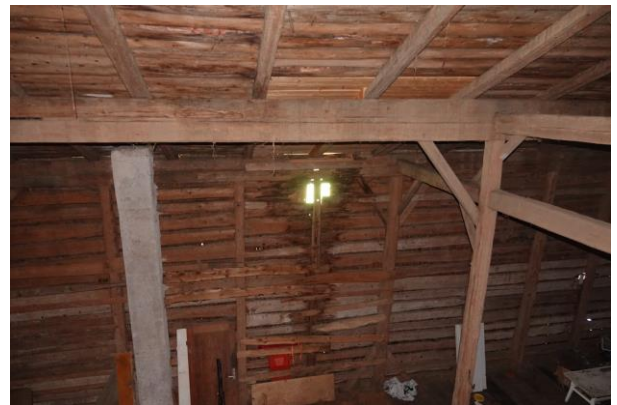
**Abbildung 9:** Potenzielle Einflugmöglichkeit ins Scheinen innere aufgrund gebrochener Außenverkleidung.

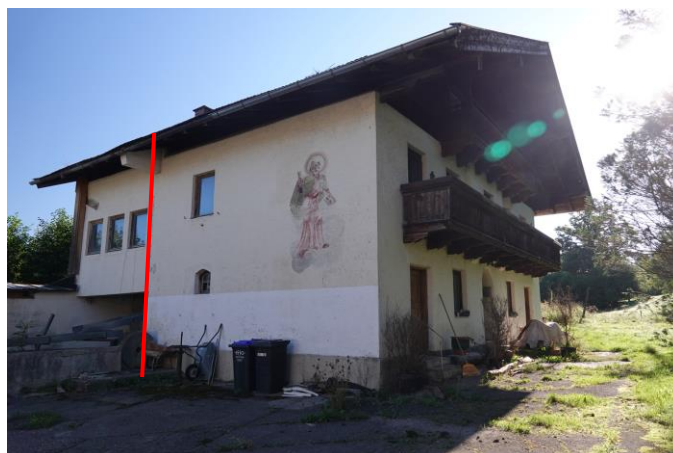
In der Abbildung 10 ist das Nebengebäude Max-Kurz-Str. 16a dargestellt. Der ehemalige Wohnbereich des Gebäudes wird abgerissen (rote Linie). Die im rückseitigen Gebäudeabschnitt befindliche Turbinenanlage verbleibt. Wie beim Hauptgebäude beschränkt sich das Angebot potenzieller Fledermausquartiere auf die Spalten hinter den Ortgangbrettern. Weitere potenzielle Quartiere oder Hinweise auf eine Nutzung durch gebäudebrütende Vogelarten lagen nicht vor.

**Abbildung 10:** Ansicht des Gebäudes Max-Kurz-Str. 16a.

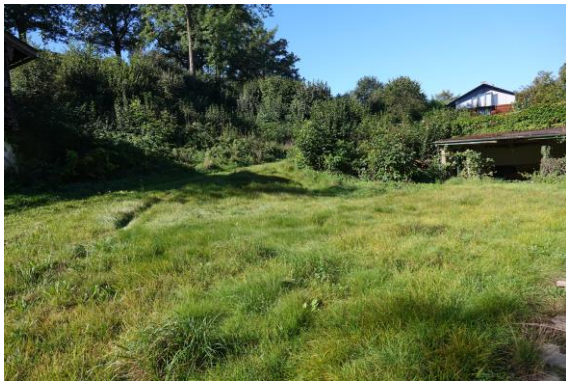
Ein Großteil des Geltungsbereichs ist von einer dichten und hochwüchsigen Grasfläche bedeckt. An der vom Gutachter eingeschätzten suboptimalen Habitatqualität des Geltungsbereichs für die Zauneidechse hat sich nichts geändert. Bei der Ortsbegehung wurden keine Zauneidechsen beobachtet.

**Abbildung 11:** Dichter und hochwüchsiger Grasbestand dominiert den Gebäudeumgriff.

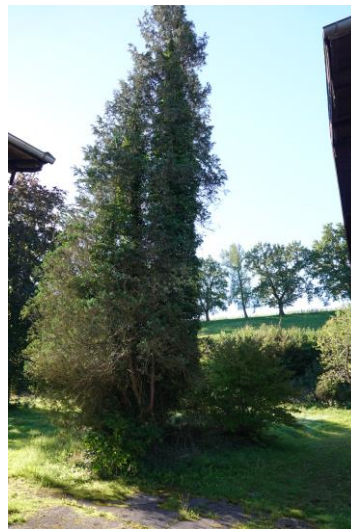
Der Geltungsbereich ist In der saP wurde an einem Walnussbaum östlich der Scheune ein Walnussbaum eine Spechthöhle nachgewiesen. Der Baum wurde aufgrund der Bruchgefahr bereits entnommen. Im Baufeld befinden sich noch eine Thuja (Abb. 12) sowie eine Buche (Abb. 13, 14). An beiden Gehölzen wurden keine artenschutzrechtlich relevanten Strukturen festgestellt.

**Abbildung 12:** Thuja ohne Quartierpotenzial für Fledermäuse.

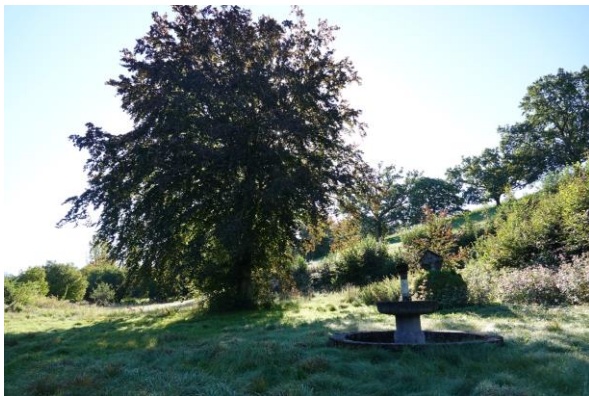
**Abbildung 13:** Buche, Brusthöhendurchmesser 70cm.
