## Spezielle Artenschutzrechtliche Prüfung

### VEP 07.3

#### „Wohnbebauung Neubergstraße 50‘ in 97072 Würzburg

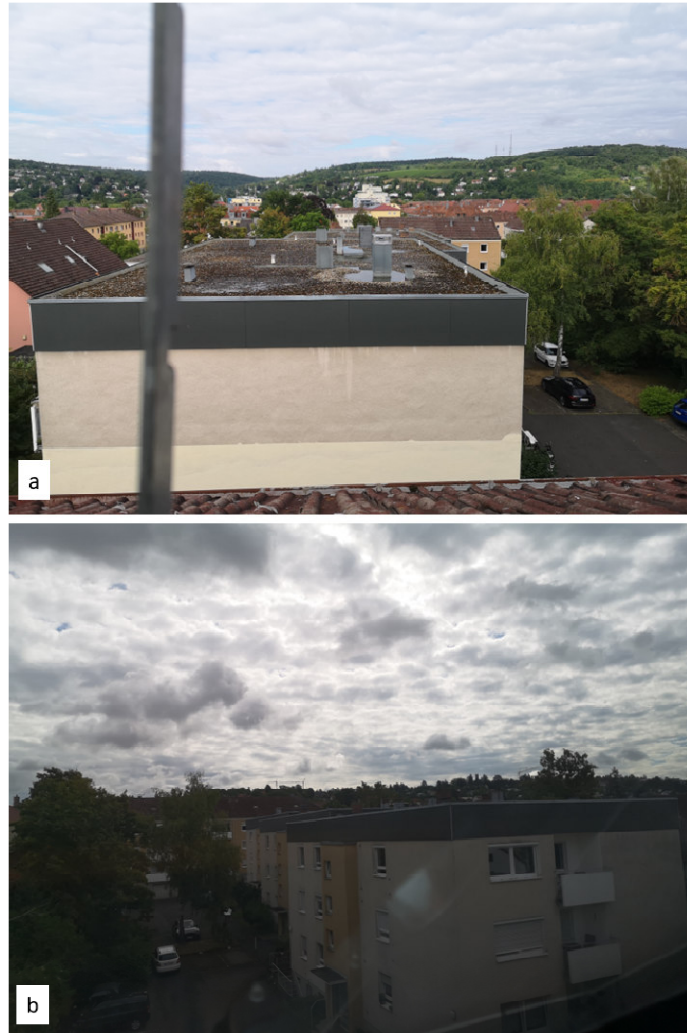
Bei den Flachdächern mit Attikaverkleidung der Gebäude Neubergstrasse 50b-d konnten ebenfalls keinerlei Hinweise auf gebäudebewohnende Fledermausarten oder Gebäudebrüter gefunden werden. Es sind jedoch potenzielle Quartierstrukturen vorhanden, da ein Einflug bzw. Einschlupf durch teilweise beschädigte Gitterumrandung der Attika potenziell möglich ist. Eine Nutzung durch Einzelindividuen ist nicht auszuschließen.

**Abb. 7:** Blick auf Dächer bzw. Attikaverkleidung am 23.07.2025. **a:** Dach Neubergstrasse 50b. **b:** Dach Neubergstrasse 50d. (Quelle: Nadja Stingl-Sinn)

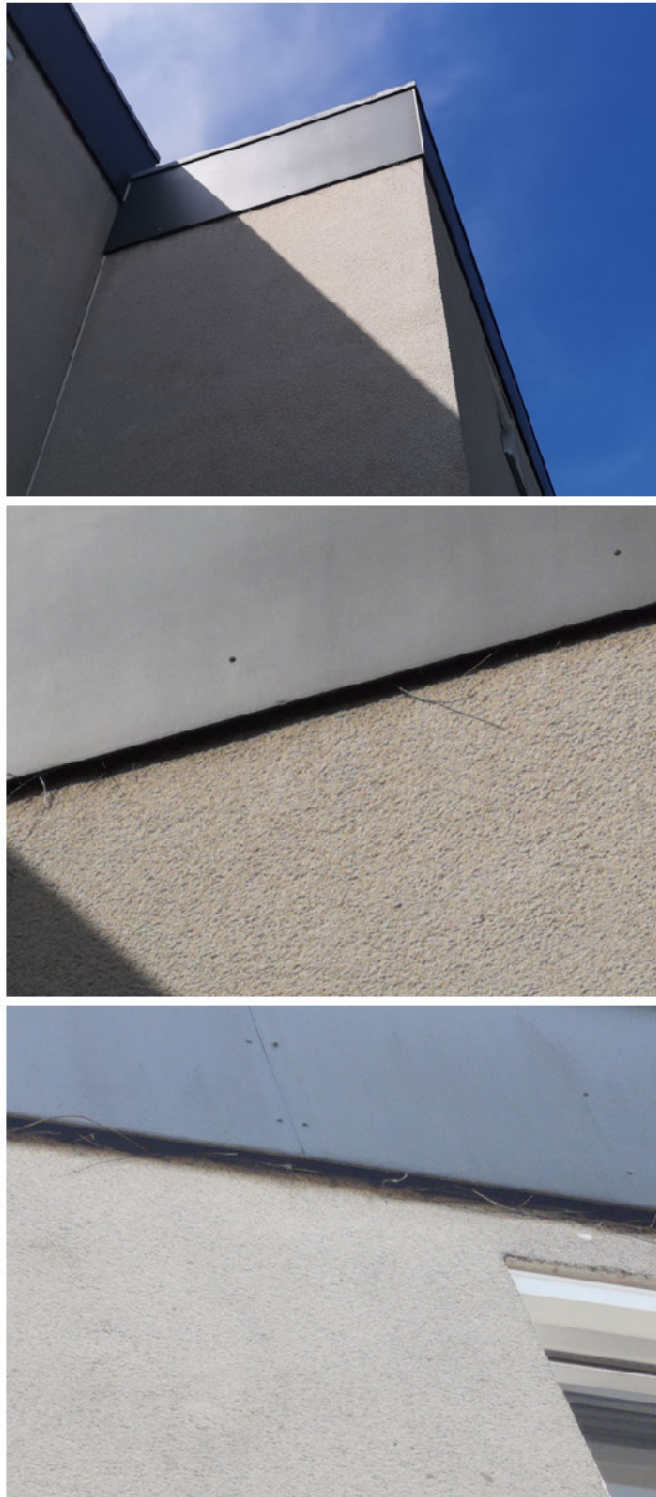
**Abb. 8:** Blick auf Attikaverkleidung von Neubergstrasse 50b aus dem Innenhof am 27.05.2025. Überreste von altem Fassadenbewuchs zu erkennen. (Quelle: Nadja Stingl-Sinn)

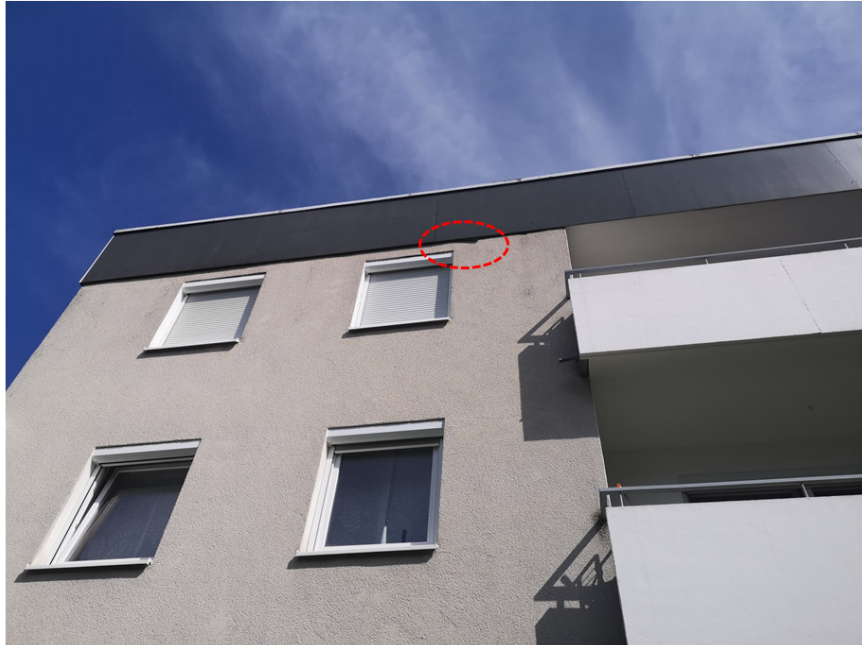
**Abb. 9:** Blick auf Attikaverkleidung von Neubergstrasse 50d auf Seite der Grünfläche/Sandkasten am 27.05.2025. Gelöster Gitterschutz von Attikaelement zu erkennen. (Quelle: Nadja Stingl-Sinn)

- Die Dachabdeckung der bezeichneten Gebäude sollte im Winterhalbjahr (1. November bis 28. Februar) durchgeführt werden. In diesem Zeitraum kann eine Quartiernutzung durch Fledermäuse oder Brutaktivität von Vögeln ausgeschlossen werden (Abb.21).

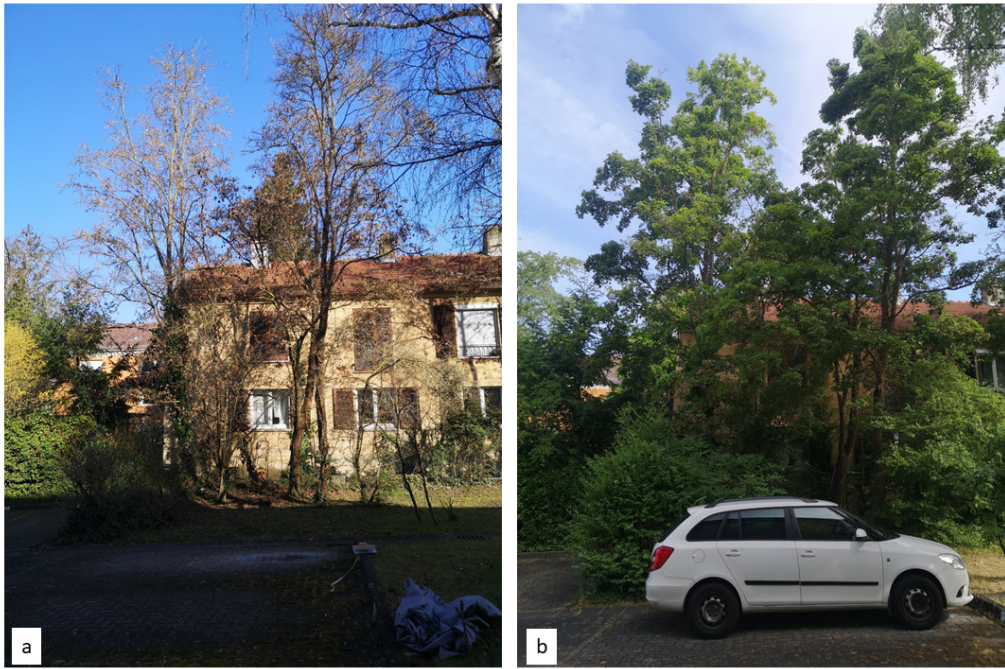
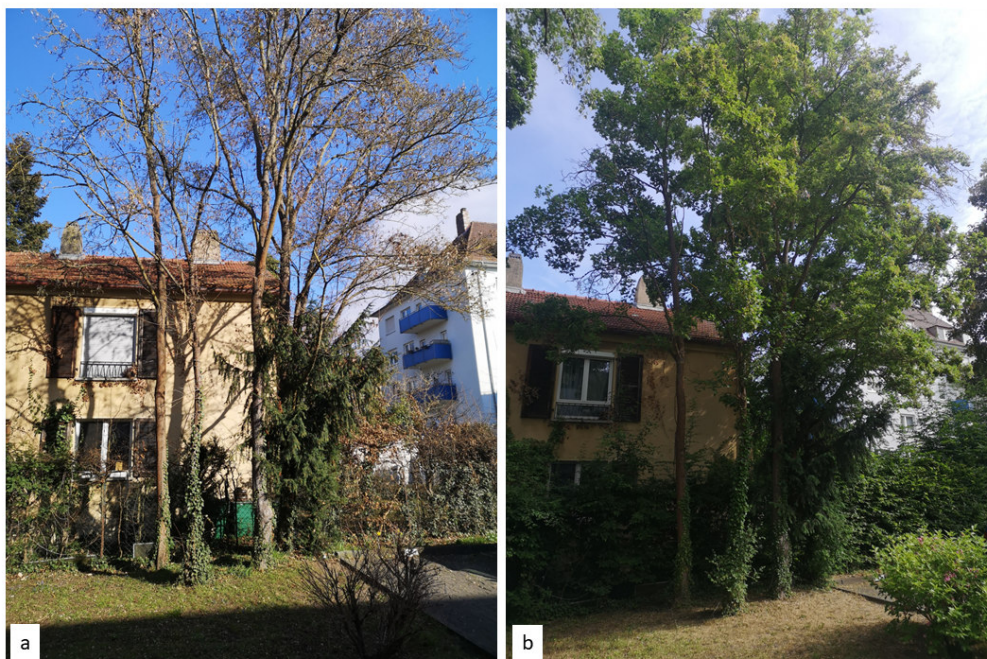
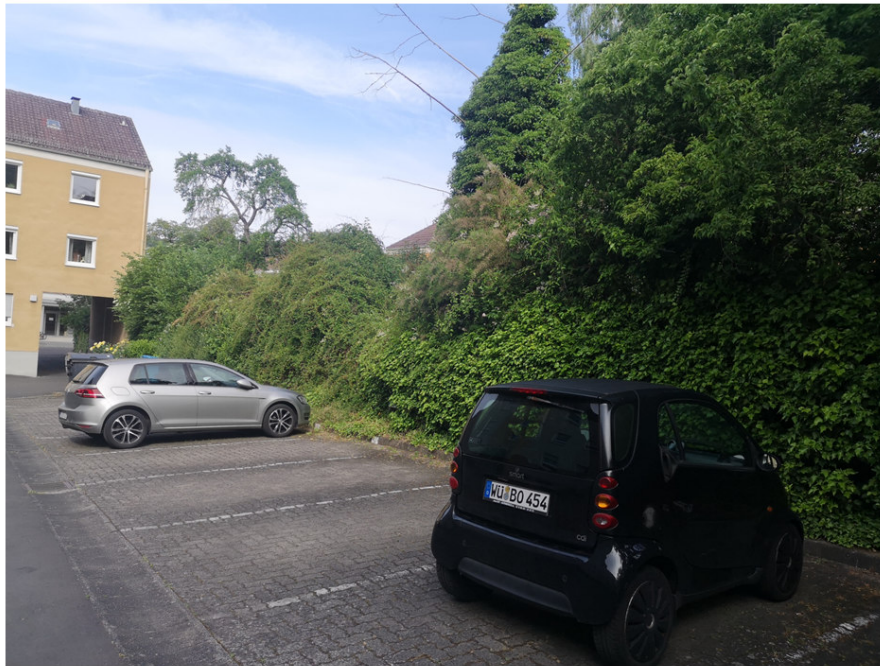
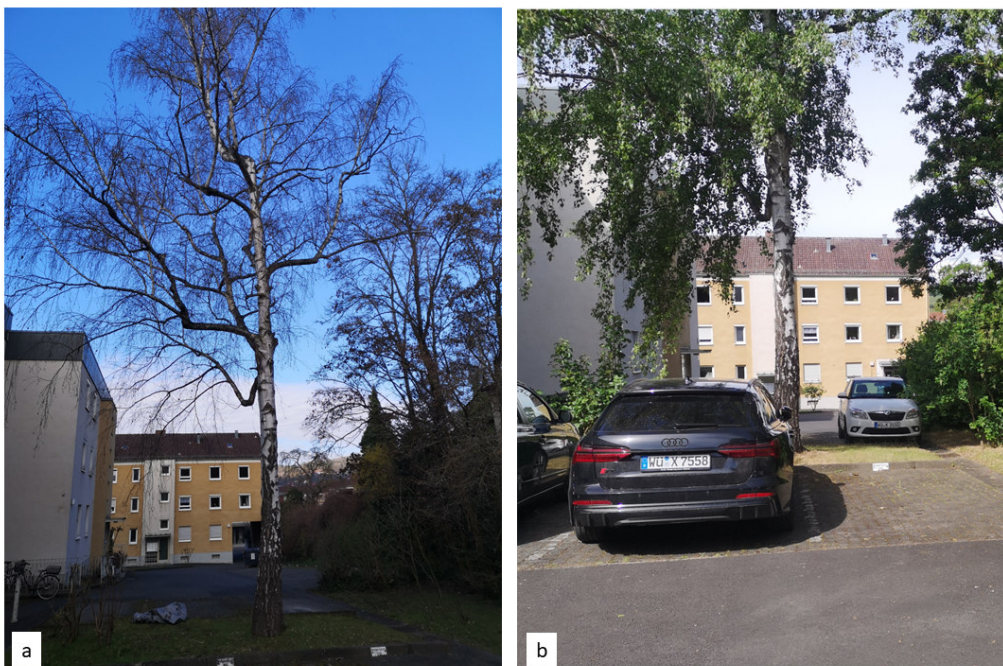
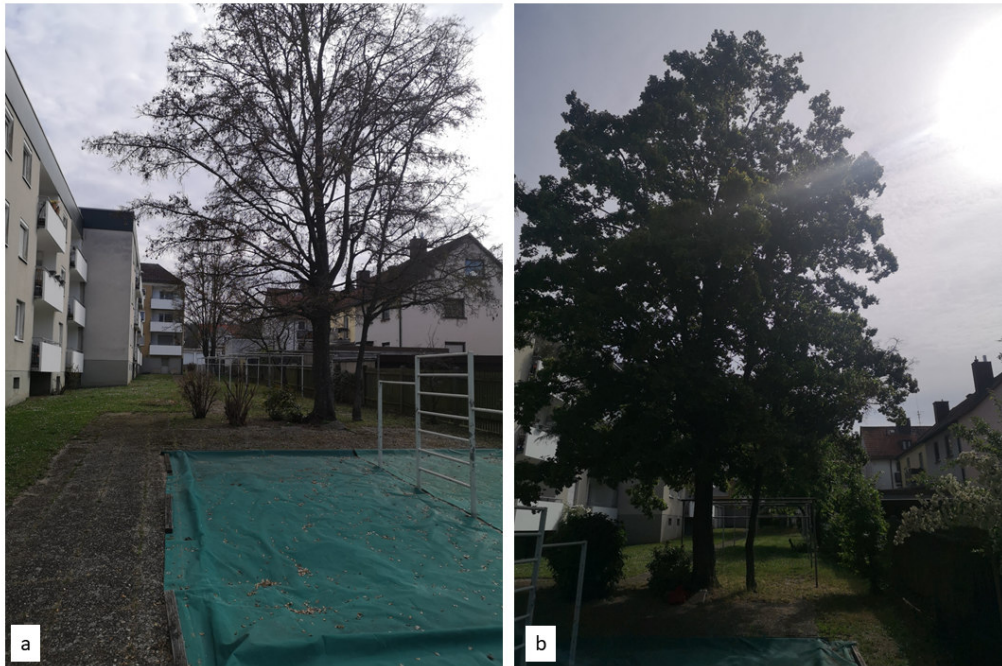
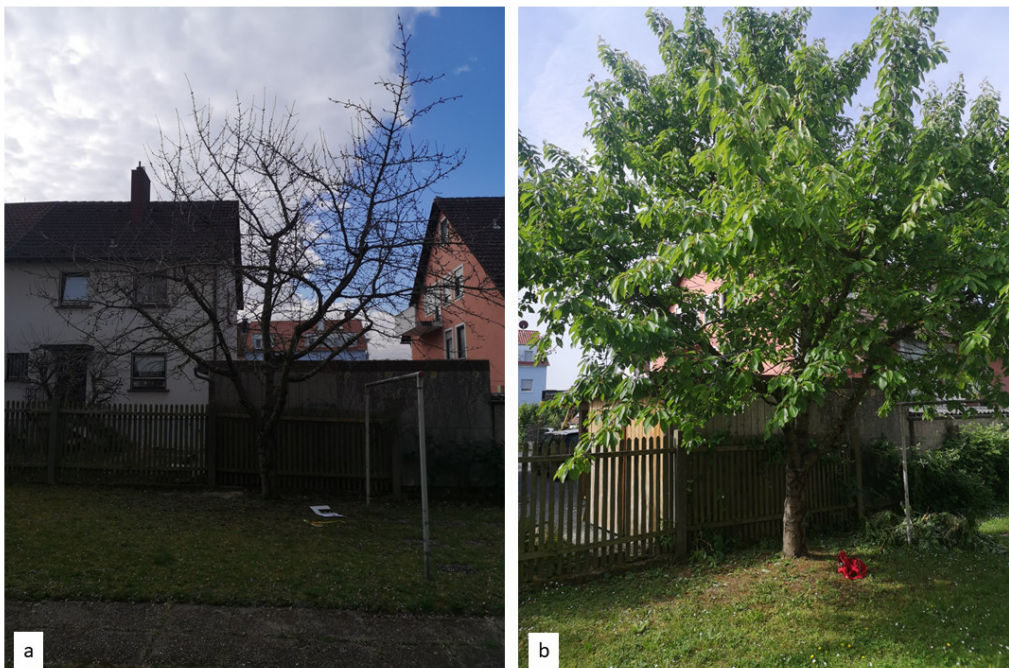
Die beschriebenen Laubbäume und Baumgruppen des bezeichneten Areals (Abb. 10-17) wiesen keine Habitatstrukturen für Fledermäuse oder dauerhafte Niststätten auf. An Baum Nr.5 (Abb. 17) konnte am 27.05.2025 eine Taubennest entdeckt werden, welches am 20.03.2025 noch nicht dort verortet war. An keinem der nach dem 27.05.2025 durchgeführten Ortsbegehungen wurde jedoch ein Besatz des Nestes beobachtet.

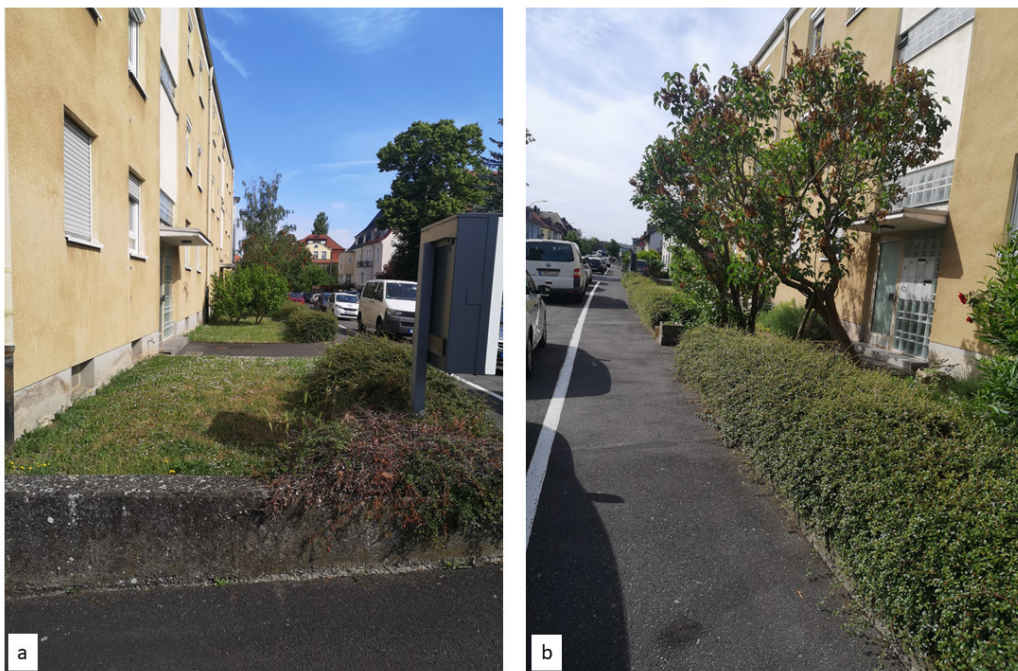
Die Habitateignung für Zauneidechsen ist als gering einzustufen. Die Grünflächen vor den Gebäuden Neubergstrasse 50,50a (Abb.18) und Scheffelstrasse 19 (Abb.19) stellten sich in einem Zustand regelmäßiger Pflege dar und bieten auf Grund der vorhandenen Vegetation bzw. Nutzung keinen attraktiven Lebensraum für Zauneidechsen. Die Grünfläche hinter den Gebäuden Neubergstrasse 50b-d (Abb.20) stellt sich aus einer Rasenfläche mit darin enthaltenem Sandkasten und genutztem Gemüsebeet dar.

**Abb. 18:** Grünfläche vor Neubergstrasse 50a **(a)** und Neubergstrasse 50 **(b)** am 27.05.2025 (Quelle: Nadja Stingl-Sinn).

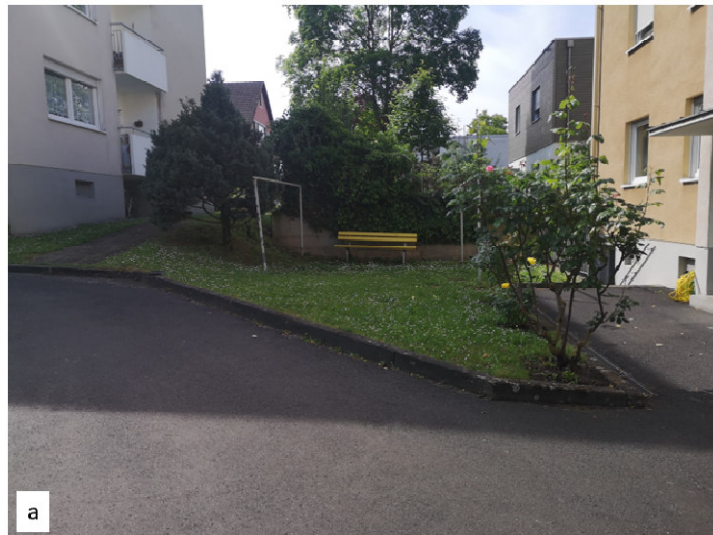
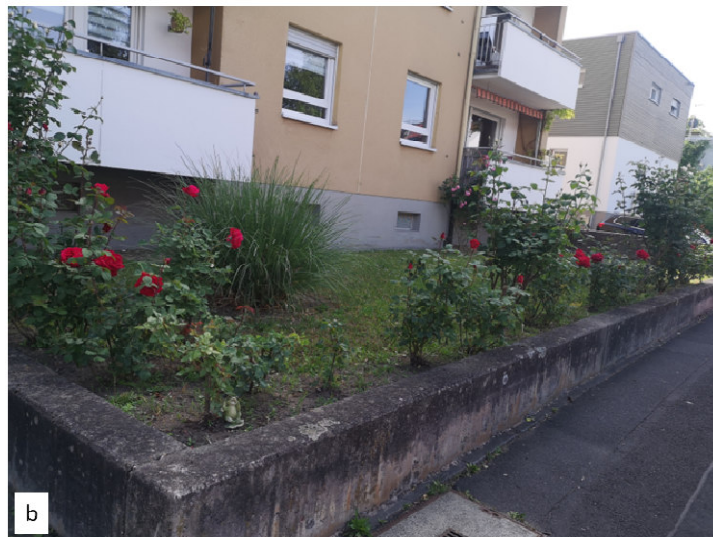
**Abb. 19:** Grünfläche Scheffelstrasse 19 vor Hauseingang **(a)** und auf Seite Scheffelstrasse **(b)** am 27.05.2025 (Quelle: Nadja Stingl-Sinn).

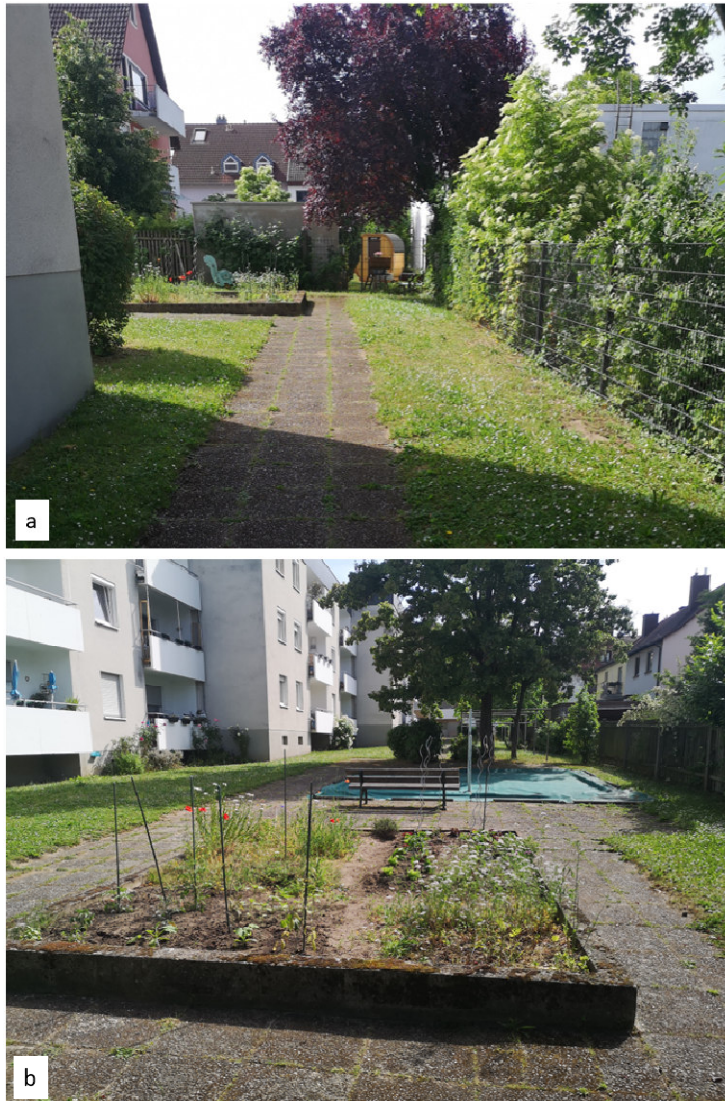
**Abb. 20:** Grünfläche neben Neubergstrasse 50d (a) und hinter Neubergstrasse 50c-d (b) am 27.05.2025  
(Quelle: Nadja Stingl-Sinn).
