Untersuchungsbericht AZ 260746-1-1

Bodenuntersuchung mit Einschätzung der Versickerungsfähigkeit und Langzeitsickertests mit Einschätzung der Beeinflussung der Anlieger für das Bauvorhaben Fischerschlößl-/Zechstraße (Flur-Nr. 1205, Gmkg. Schäftlarn)

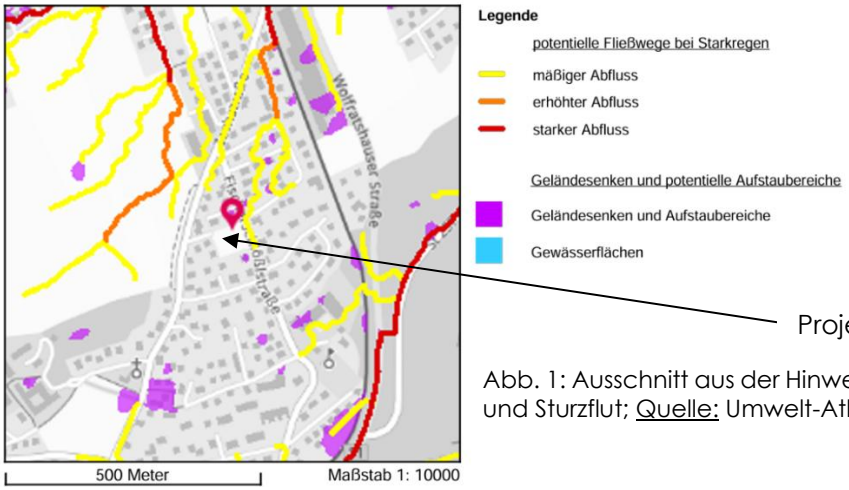
Abb. 1: Ausschnitt aus der Hinweiskarte Oberflächenabfluss und Sturzflut; Quelle: Umwelt-Atlas Bayern

Das Projektareal wird von potenziellen Fließwegen bei Starkregen nicht beeinflusst. Auch mit einem Aufstau in vorhandenen Senken (lila) ist im Grundstücksbereich nicht zu rechnen.

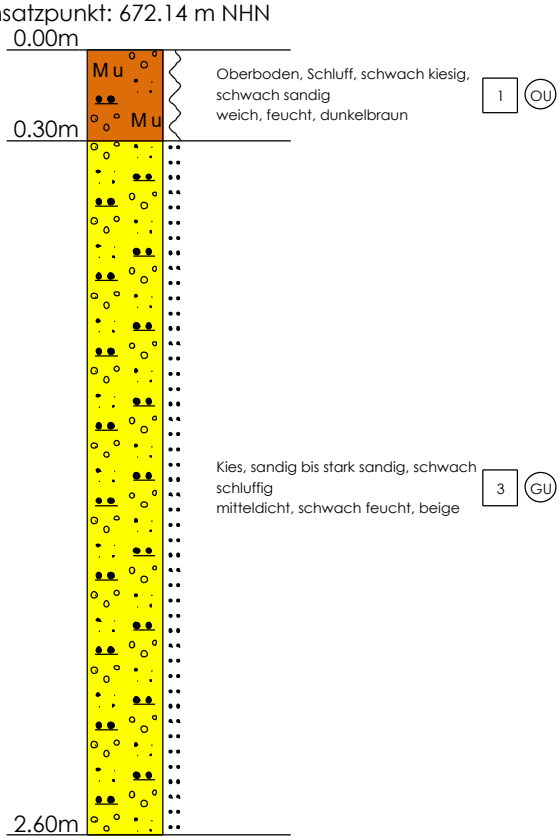
SG 5

Kein Wasser
(14.09.2026)

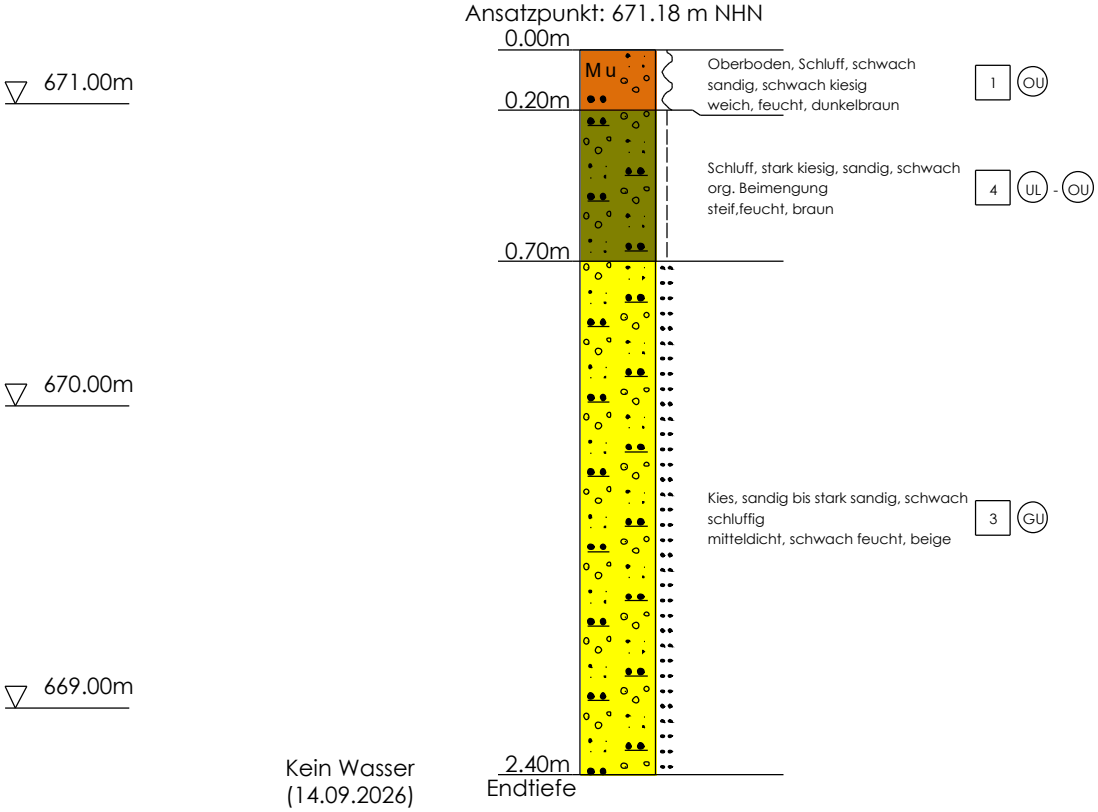
SG 6

Kein Wasser
(14.09.2026)
