Überprüfung von Bohransatzpunkten

im Zusammenhang mit der Bodenerkundung
an der Lilienthalstraße in 85579 Neubiberg.

Projekt	Lilienthalstraße 85579 Neubiberg
Auftraggeber	BBS Hillebrand GmbH Rosenheimer Landstraße 68 85521 Ottobrunn
Untersuchungszweck	Kampfmitteluntersuchung
Bezug	Beauftragung vom 20.02.2025
Bericht Nr.	001
Projekt-Nr.:	24-445

Kampfmitteluntersuchungsbericht

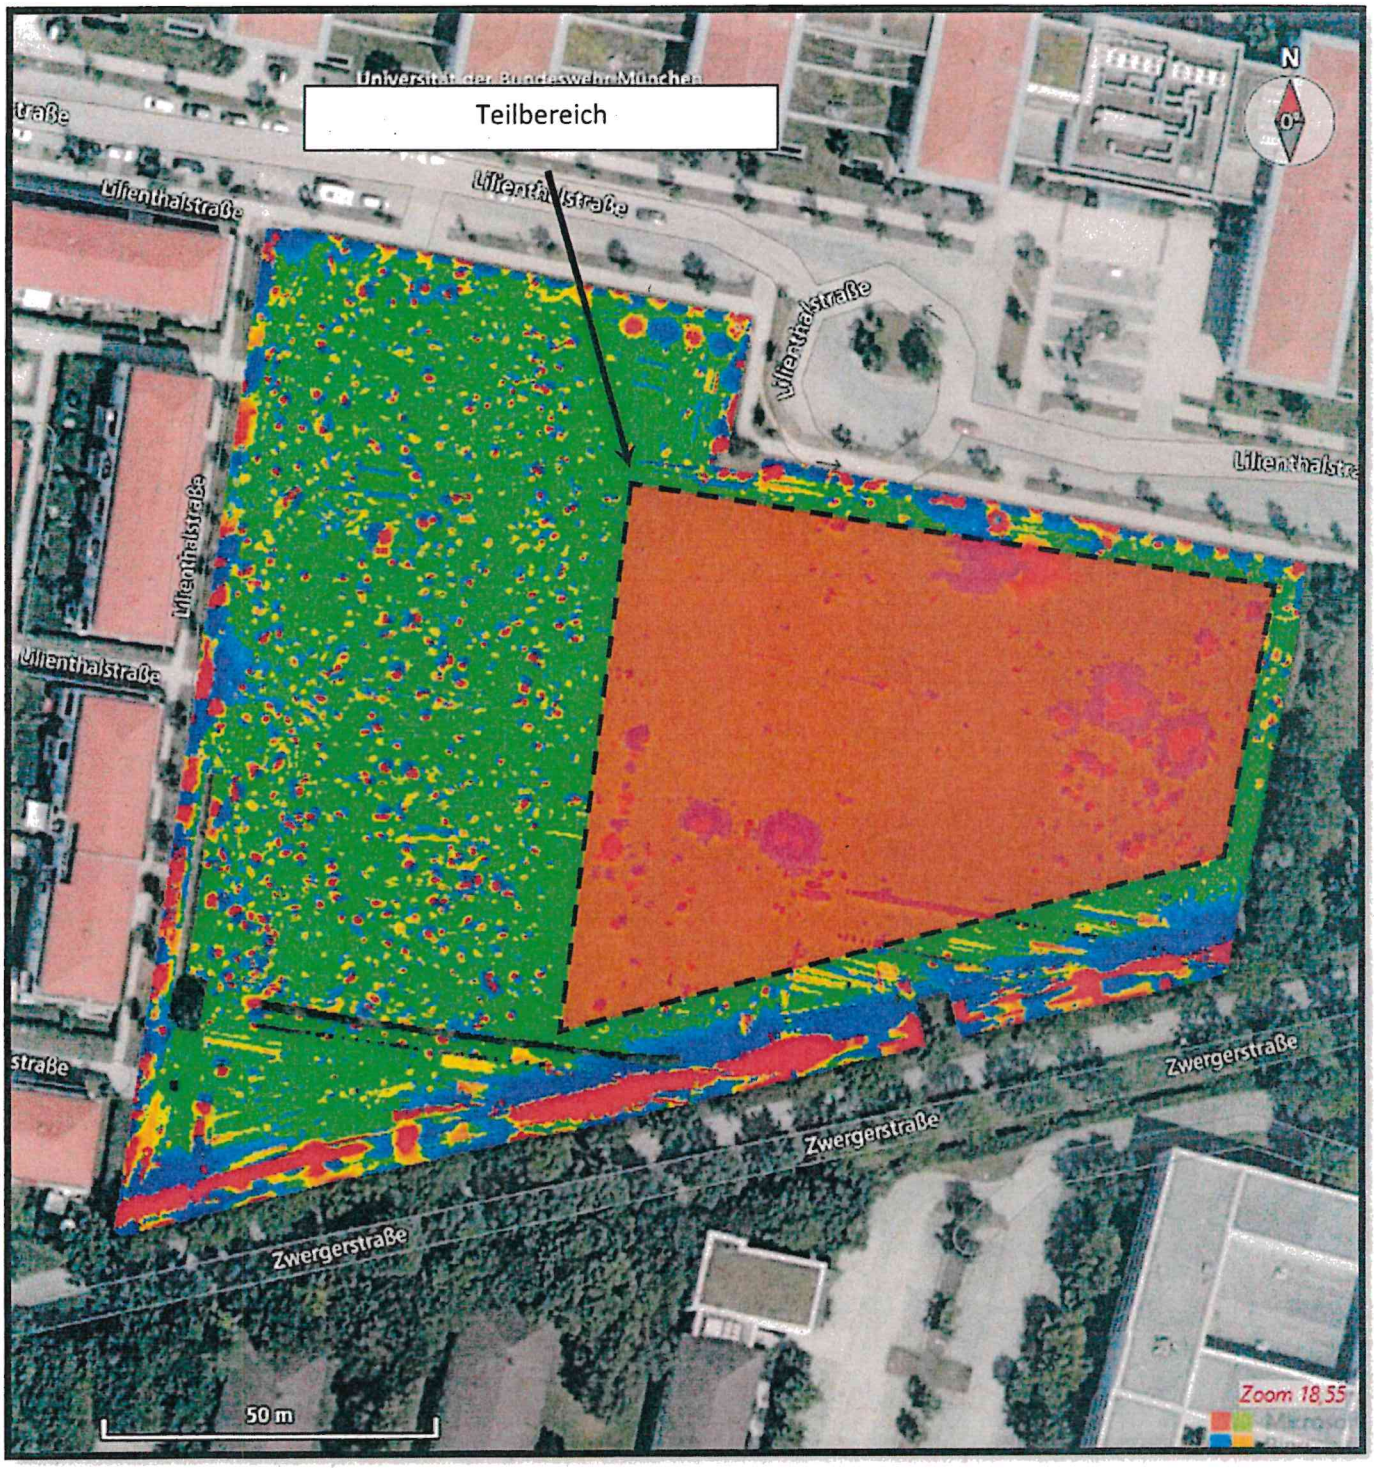
13.1.2 Flurstück 44/100, 44/101, 44/134 u. 44/135

Abbildung 5: Digitale Aufnahme der Flurstücke 44/100, 44/101, 44/134 u. 44/135 mit +/- 100 nT.
