**Flugplatz Oberpfaffenhofen-Weßling,
Wirtschaftseinheit (WE) der BImA 134274**

**Historische Recherche Phase I
Erfassung und Erstbewertung gem. BFR BoGwS**

– Untersuchungsbericht –

Datum : 07.11.2025

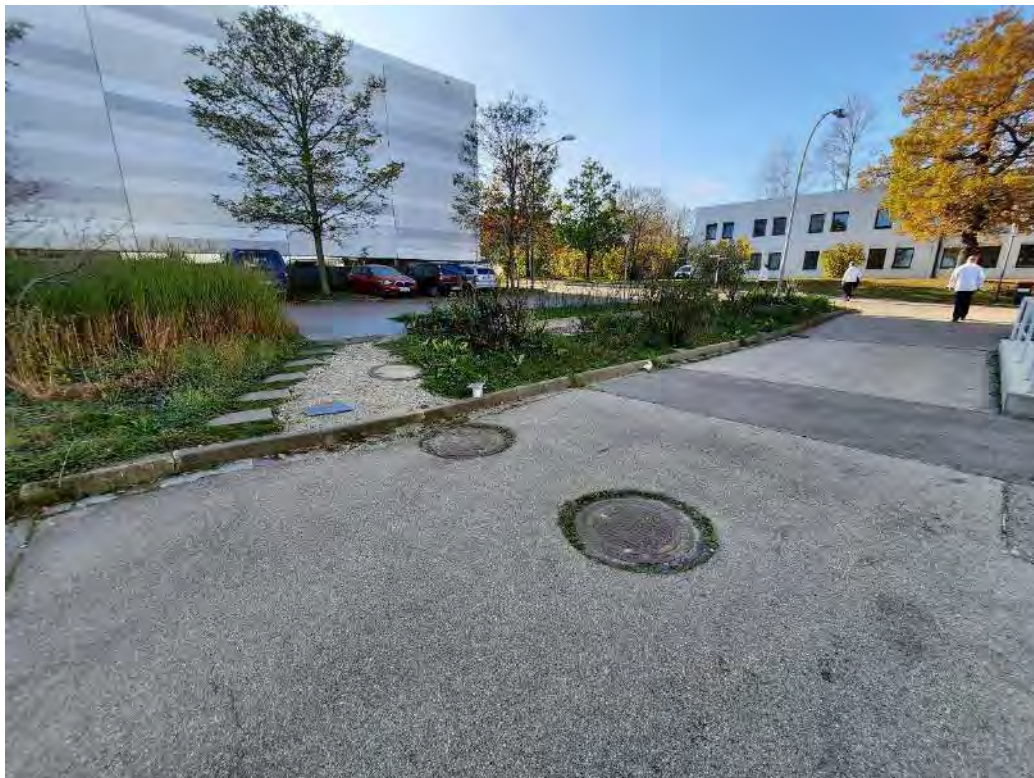
Den Luftbildaufnahmen ist zu entnehmen, dass das Gebäude zwischen 1967 und 1977 errichtet wurde. Nach dem uns vorliegenden Spartenplan [5] ist der aktuelle Fettabscheider um 2020 eingebaut worden. Der alte Fettabscheider, der vermutlich seit dem Bau des Gebäudes besteht, verblieb weiterhin im Boden. Die Abdeckungen des Schlammfanges und der Abscheideeinheit des alten Abscheiders sind noch zu sehen (s. **Abbildung 5**).

Abbildung 5: Abdeckungen des alten Fettabscheiders. Foto: HYDRODATA GmbH, 29.10.2024

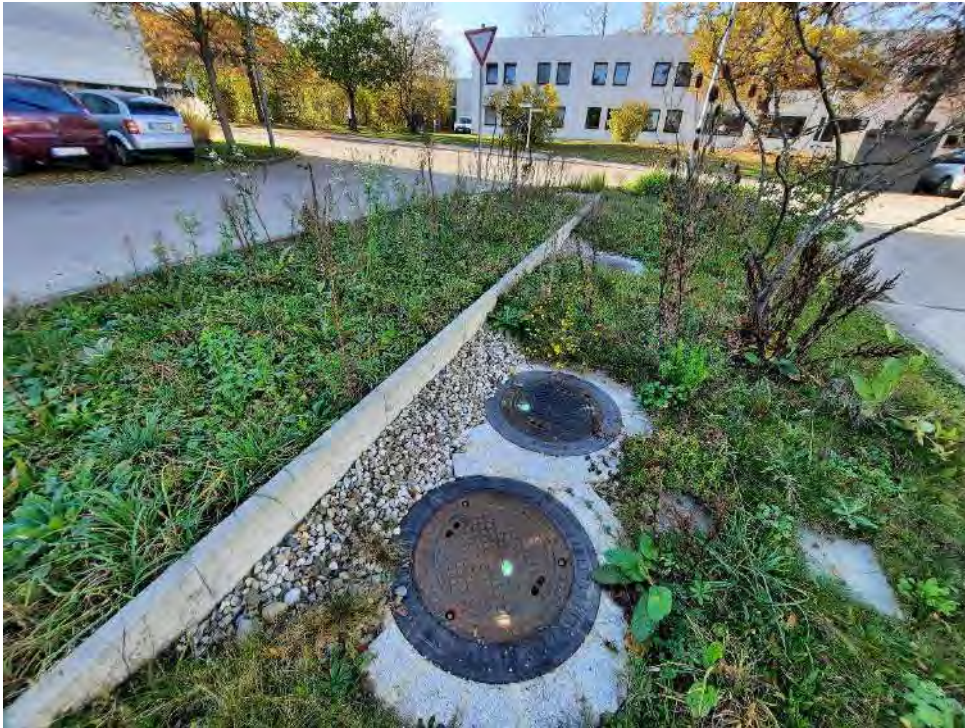
Abbildung 6: Abdeckungen des neuen Fettabscheiders. Foto: HYDRODATA GmbH, 29.10.2024

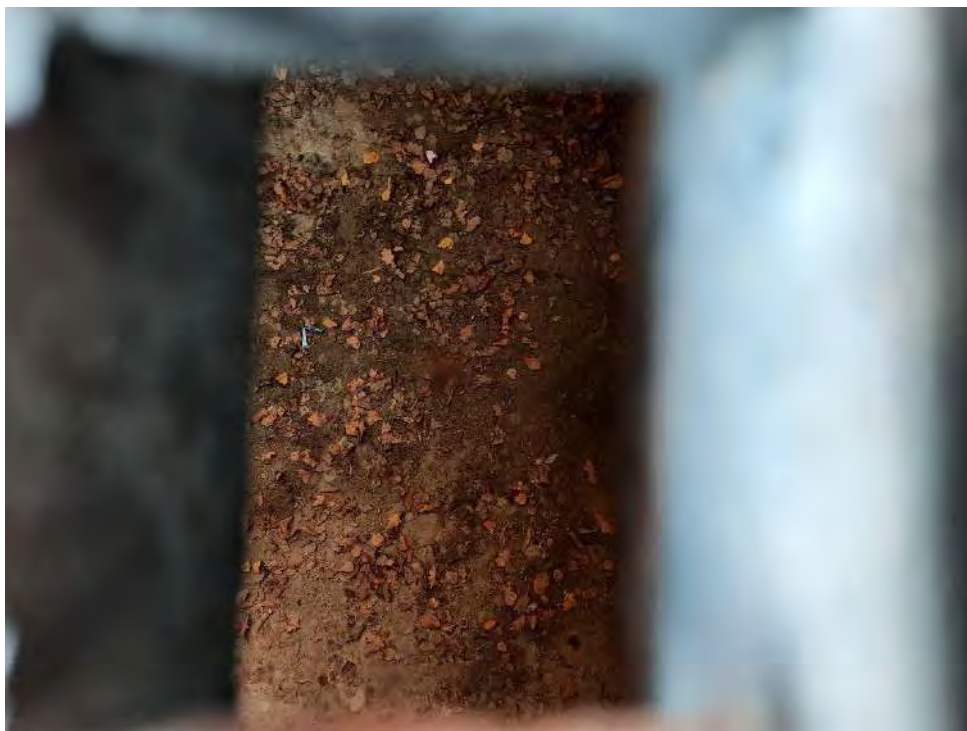
Abbildung 9: Blick durch die Abdeckung auf den Boden der Wartungsgrube. Foto: HYDRODATA GmbH, 29.10.2024

Bei der Begehung am 29.10.2024 wies die Wartungsgrube Verschmutzungen auf. Vereinzelt lassen sich Risse in der Bodenplatte erkennen. Auch einzelne Ölflecken wurden festgestellt.

Bei der Ortsbegehung vom 29.10.2024 konnten einzelne kontaminationsverdächtigen Spuren wie Ölflecken auf dem Boden festgestellt werden. Da zudem Risse in der Bodenplatte festgestellt wurden, kann nicht ausgeschlossen werden, dass Schadstoffe in den Untergrund eingetreten sind.

Durch Schäden an Fahrzeugen oder unsachgemäße Handhabung von Gefahrstoffen bei Wartungsarbeiten können Kraft- und Schmierstoffe ausgelaufen sein. Durch die beobachteten Risse in der Bodenplatte können so MKW in den Boden gelangt sein. Betroffen davon wäre der Wirkungspfad Boden – Grundwasser.

Da der KVF-Bereich in naher Zukunft abgerissen werden soll, empfehlen wir, die Rückbauarbeiten fachgutachterlich begleiten zu lassen. Bei organoleptischen Auffälligkeiten sollten Untersuchungen des Bodens auf die Leitparameter MKW und BTEX durchgeführt werden. Zusätzlich empfehlen wir eine Sohlfreimessung nach den Abriss- und Aushubarbeiten.

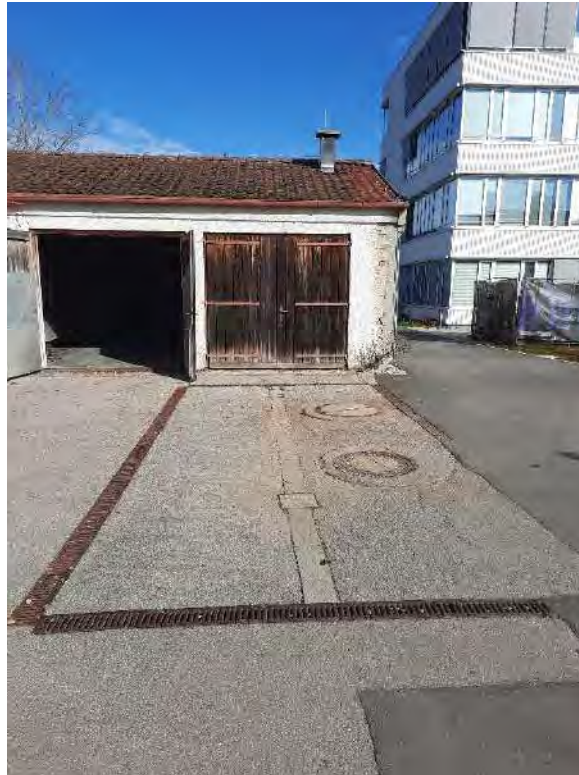
Der Waschplatz besteht aus einer asphaltierten Fläche, die durch eine Abflussrinne mit Gitterabdeckung begrenzt ist. Die Abflussrinne fehlt auf der südöstlichen Ecke (vgl. **Abbildung 13**). In den Waschplatz eingelassen ist ein mittlerweile stillgelegter Ölabscheider. Dieser war sowohl mit der Abflussrinne auf dem Waschplatz als auch mit der Wartungsgrube in Geb. 104 (vgl. 6.2) verbunden.

Abbildung 13: Waschplatz mit stillgelegter Abscheideranlage. Foto: HYDRODATA GmbH, 29.10.2024

Bei der Begehung am 29.10.2024 war der Waschplatz freigeräumt. Es ließen sich einige Risse im Asphalt erkennen.

Aus der Fotodokumentation der Stilllegung des Abscheiders ist zu erkennen, dass die Einbauteile des Abscheiders leichte Rostspuren aufwiesen [19]. Gemäß Dichtheitsprüfung aus dem Jahr 2006 [20] waren die Einbauteile in Ordnung.

Hinsichtlich des Waschplatzes kann aufgrund der langen Nutzung (> 70 Jahre) und den vorhandenen Rissen im Asphalt nicht ausgeschlossen werden, dass es an dieser Stelle zu Einträgen von Schadstoffen in den Boden gekommen ist. Konkrete Hinweise auf Kontaminationen ergaben sich im Rahmen der Recherche und der Ortsbegehung jedoch nicht.

Da der Waschplatz nicht überdacht ist und Risse im Asphalt festgestellt wurden, kann nicht ausgeschlossen werden, dass Niederschlagswasser in den Untergrund eingedrungen ist und eine Migration der vermutlich abgelagerten Schadstoffe stattgefunden hat.

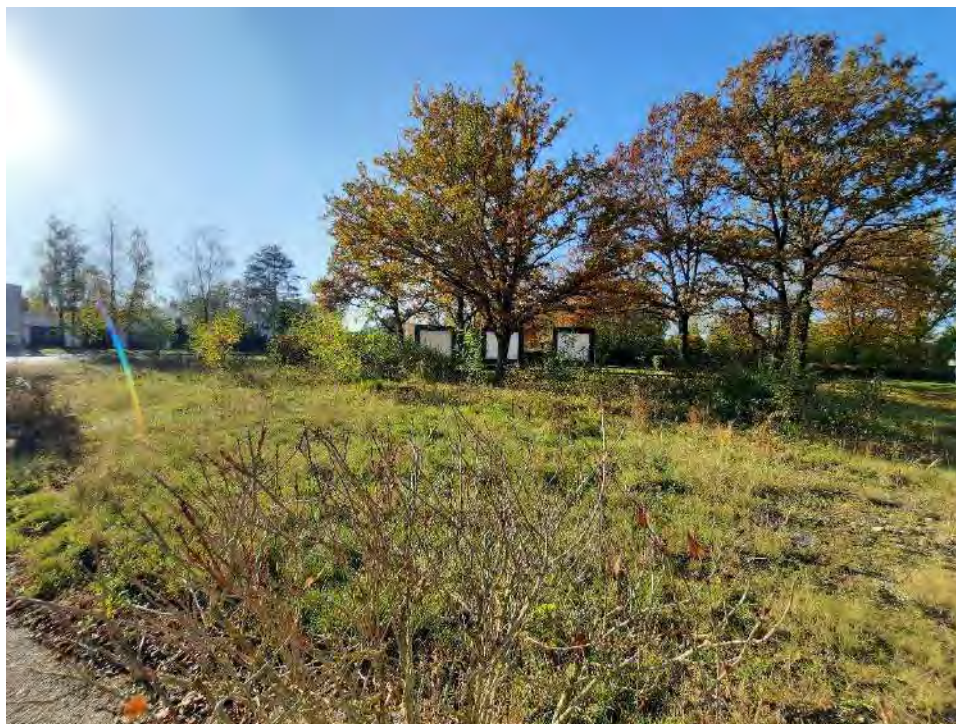
Wie aus Luftbildaufnahmen ersichtlich, wurde das Gebäude der ehem. Fahrbereitschaft vor 1945 errichtet und seitdem schrittweise erweitert. Es wurde zwischen 2020 und 2022 abgerissen. Der Rückbau wurde fachgutachterlich überwacht und dokumentiert (s. Seite 27).

Abbildung 15: Standort der ehemaligen Fahrereitschaft, Blickrichtung Westen.

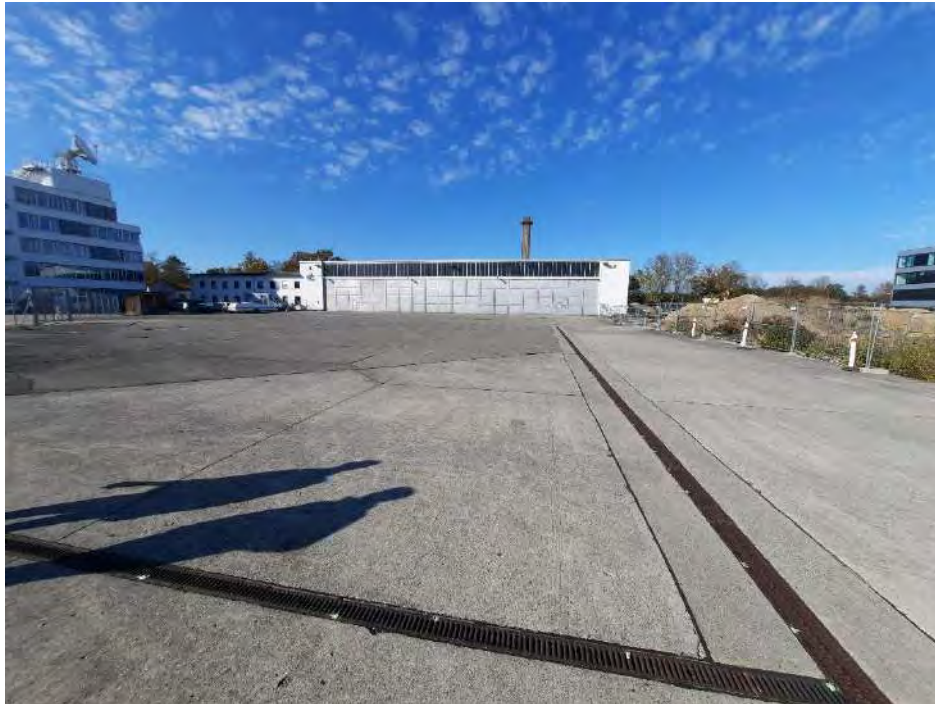
Abbildung 20: Aktueller Zustand der Flugzeughalle Gebäude 110. Foto: HYDRODATA GmbH, 29.10.2024

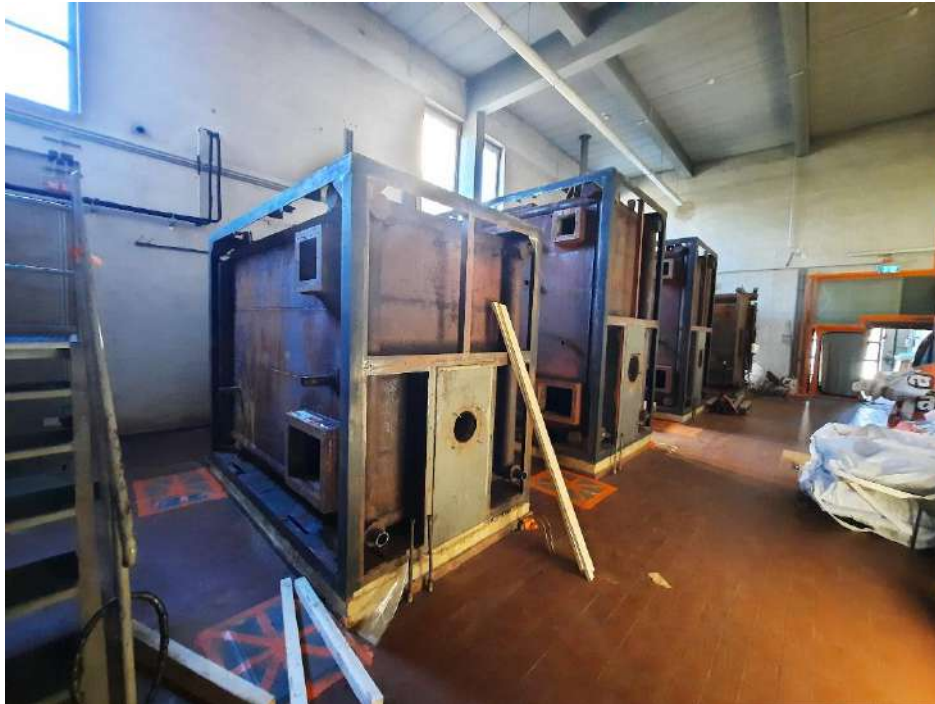
Abbildung 22: Sicht in den Heizungsraum. Foto: HYDRODATA GmbH, 29.10.2024

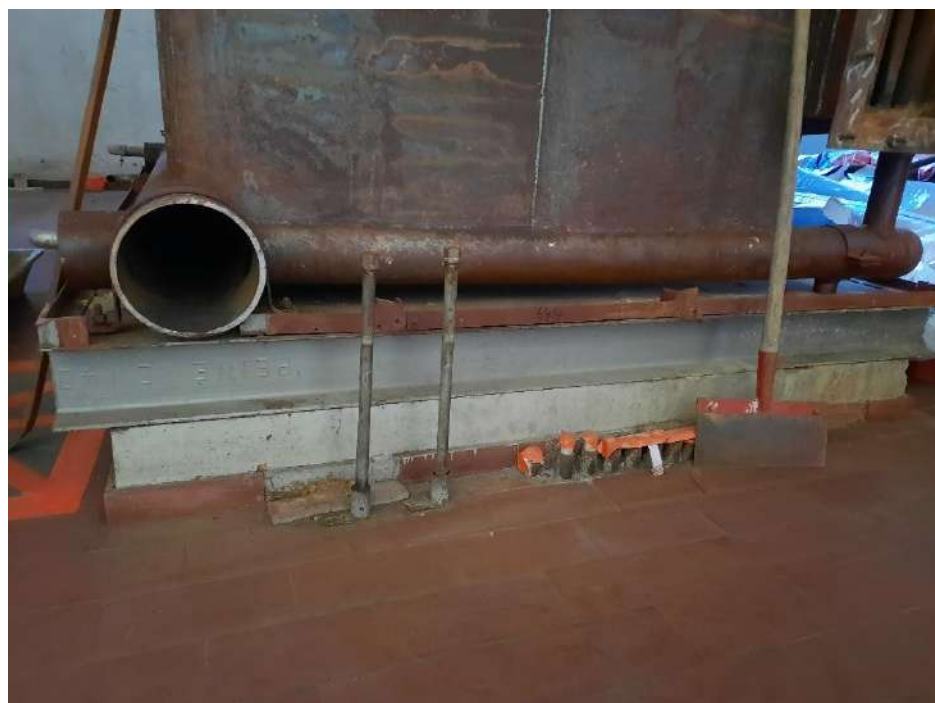
Abbildung 23: Detailaufnahme eines Heizkessels; verschlossene Zu- und Ableitungen für Heizöl. Foto: HYDRODATA GmbH, 29.10.2024

Die leeren Kessel besitzen einige stark korrodierte Stellen (vgl. **Abbildung 23**).

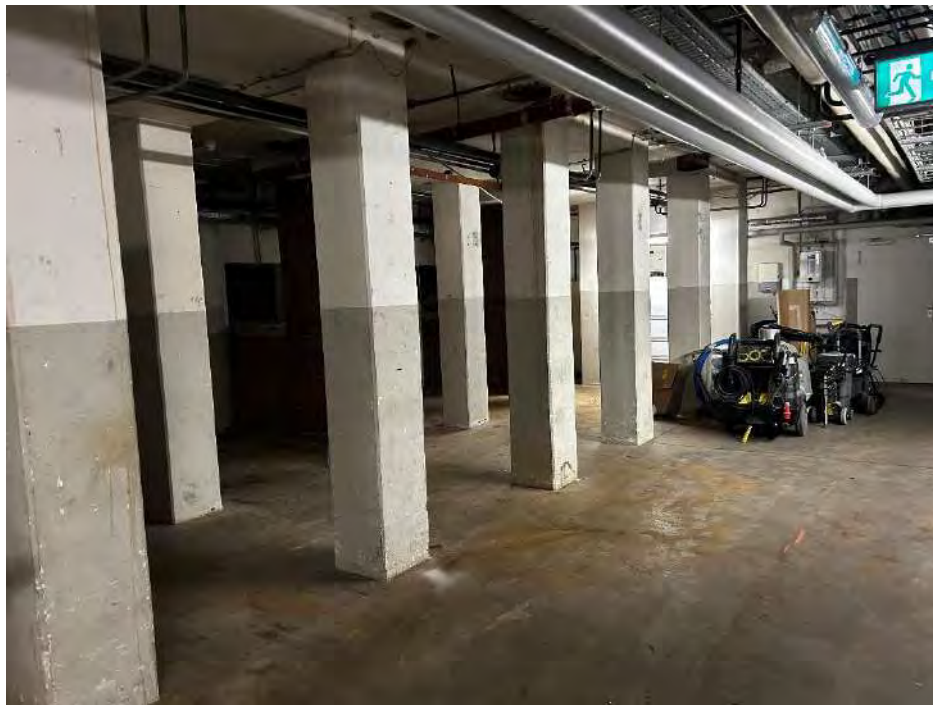
Abbildung 24: Keller unterhalb der Heizkessel. Foto: Edgar Geyer (DLR), 19.12.2024

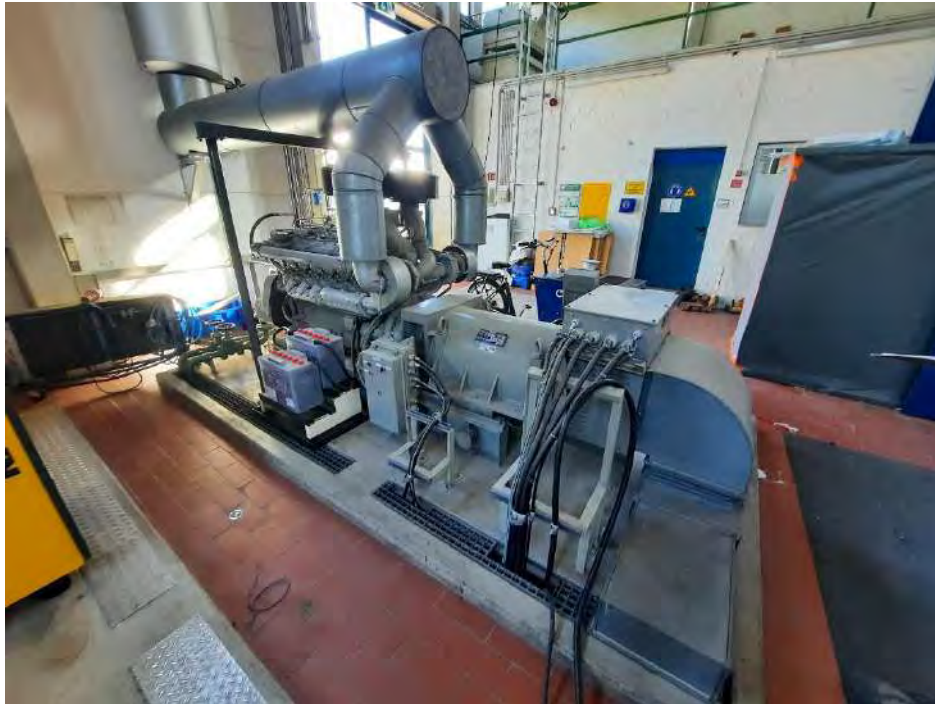
Das Notstromaggregat ist ein DKBN80/450-4 Dieselgenerator der Firma AVK und wurde 1988 gebaut. Es wird über eine unterirdische Zuleitung mit Heizöl aus einem der Tanks um Gebäude 113 gespeist.

Das Gerät ist auf einem Betonsockel installiert und von Ablaufrinnen umgeben. Es ist an ein Abluftsystem angeschlossen.

Abbildung 26: Notstromaggregat. Foto: HYDRODATA GmbH, 29.10.2024

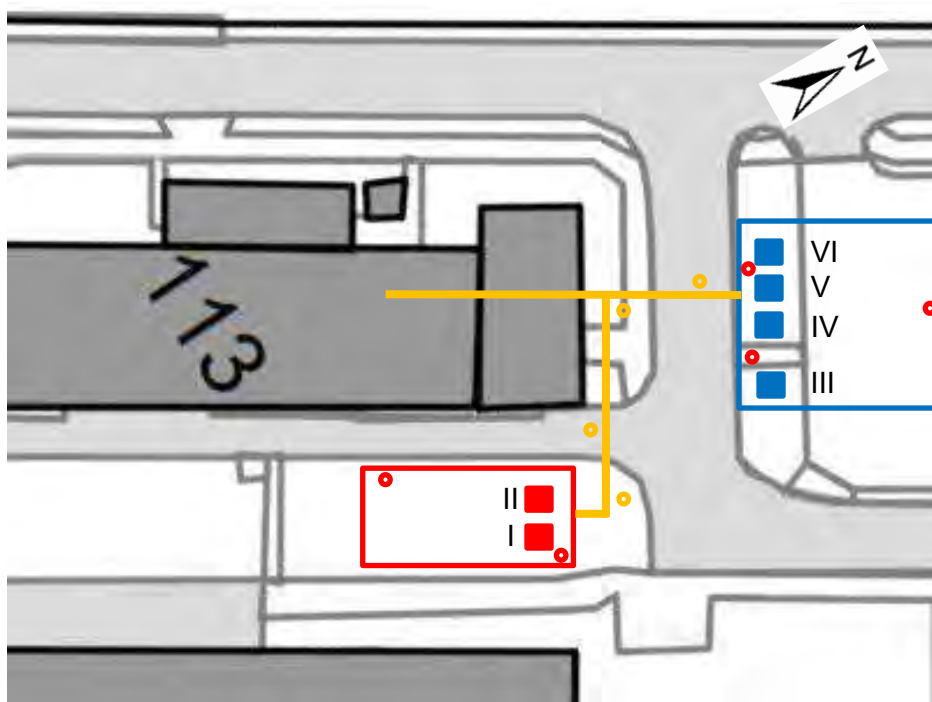
Abbildung 28: Vermutete Ausdehnung der Tanks I und II (rote Umrandung) sowie III bis VI (blaue Umrandung) sowie die Lage der Domschächte (Quadrate). Vermutete Lage der Verbindungsleitungen zu Gebäude 113 als orangene Linien. Empfohlene Erkundungsbohrungen Phase IIa als rote Kreise (5 m) und orangene Kreise (3 m). Ausschnitt aus [6]

- 5 KRB (Erkundungstiefe 5 m) im Bereich der Tanks (s. **Abbildung 28**). Analytik des Eluats auf MKW und PAK.
- 4 KRB (Erkundungstiefe 3 m) im Bereich der Rohrleitungen (s. **Abbildung 28**). Analytik des Eluats auf MKW und PAK. Die Lage der Rohrleitungen ist vom technischen Facility Management des DLR zu bestätigen.

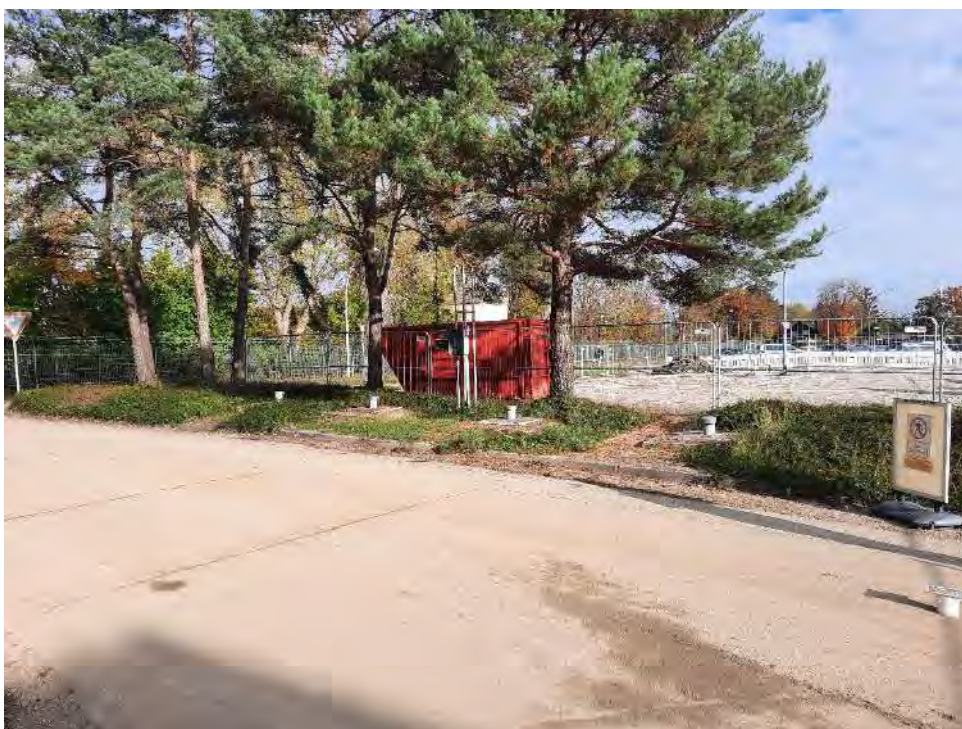
Abbildung 29: Ansicht der Abdeckungen der Tanks (von rechts nach links) III, IV, V und VI. Foto: HYDRODATA GmbH, 29.10.2024

Die Betankung der Heizöltanks geschieht über Einfüllstützen im Domschacht. Die Domschächte liegen in einer Rabatte zwischen Parkplatz P174 und einer Zufahrt zu Gebäude 113 (s. **Abbildung 29**).

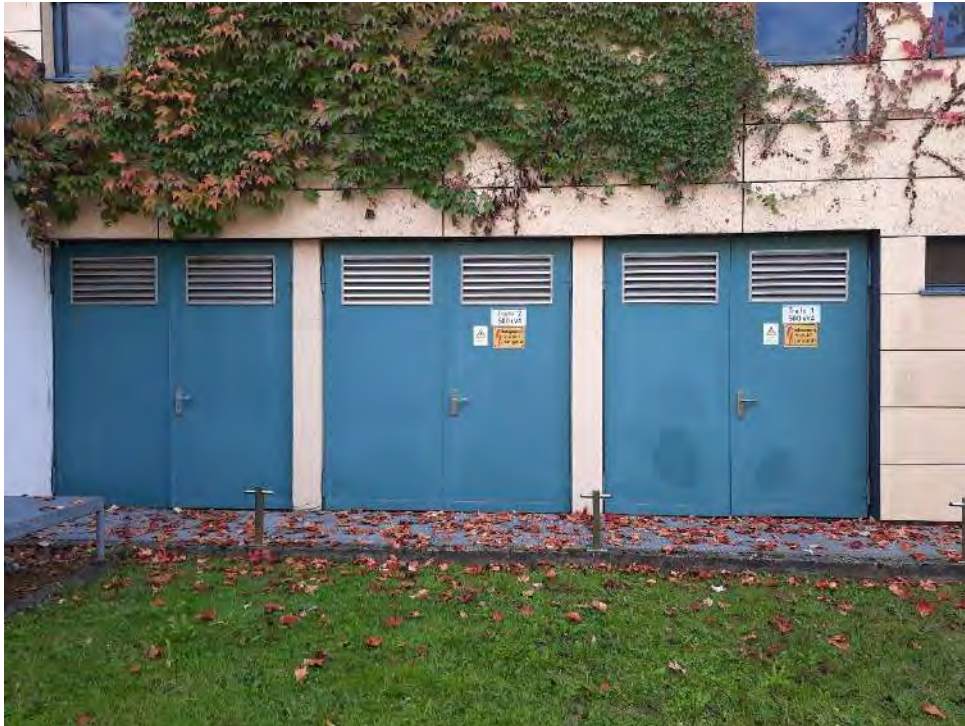
Die zwei Trafos befinden sich jeweils in eigenen, durch Stahl Türen gesicherten Räumen an der westlichen Seite des Gebäudes, direkt links vom Eingang. Die beiden Trafos haben jeweils eine Anschlussleistung von 500 kVA.

Abbildung 31: Ansicht Traforäume von außen. Foto: HYDRODATA GmbH, 29.10.2024

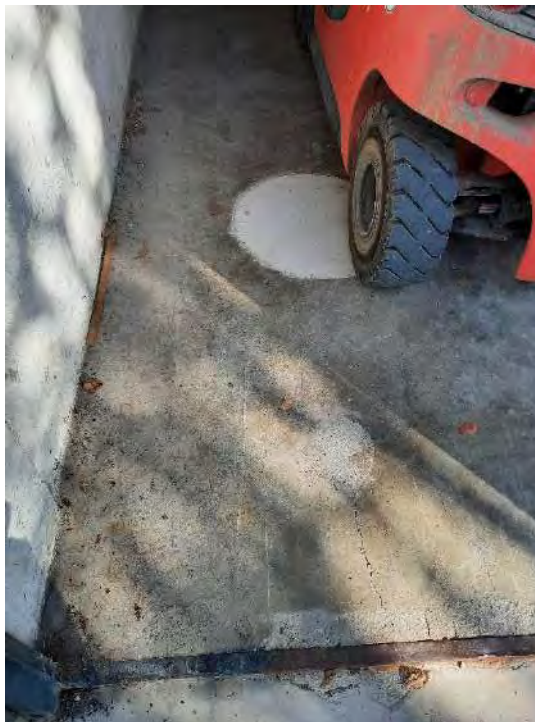
Abbildung 34: Versiegelte Zuflüsse des Abscheiders in Gebäude 113. Foto: HYDRODATA GmbH, 29.10.2024

Bei der Begehung am 29.10.2024 war der Abscheider schon stillgelegt und mit Zement aufgefüllt (vergleiche **Abbildung 34**). Die noch sichtbaren Reste der Installation sind in augenscheinlich gutem Zustand (**Abbildung 33**). Beschädigungen oder Ölverunreinigungen waren nicht erkennbar.

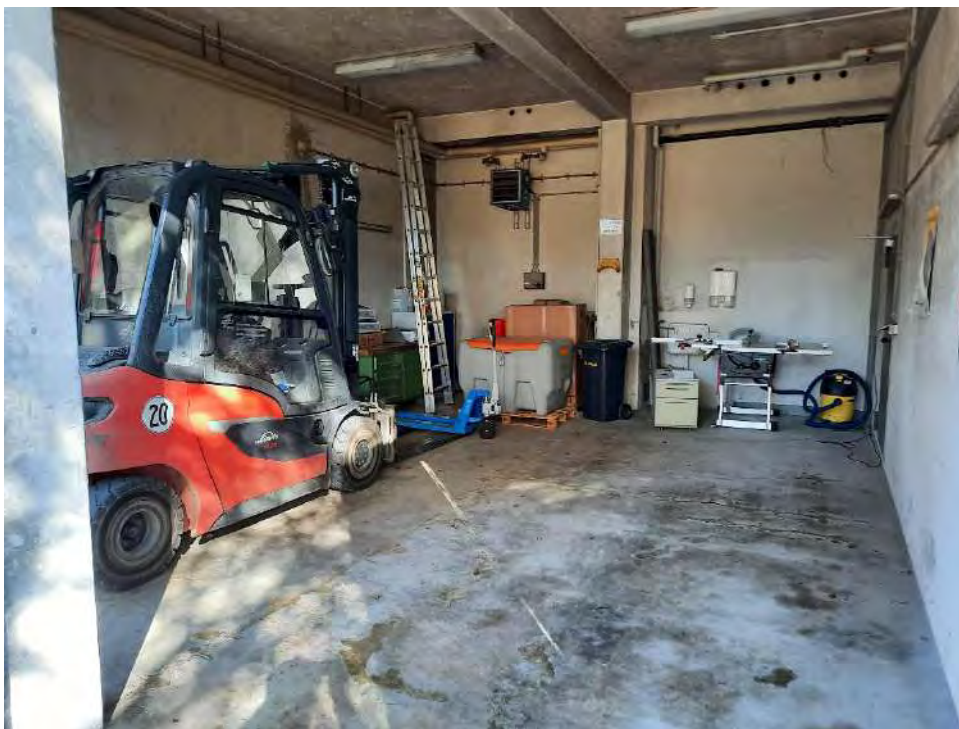
Es handelt sich um insgesamt 4 Garagenräume, von denen der zweite Garagenraum von links zwei Stellplätze und die anderen Garagenräume jeweils einen Stellplatz besitzen. Die zweite Garage von links (Raum 016 im Grundrissplan in **Abbildung 35**) beherbergte bis 2021 eine Tankanlage zur Betankung von Fahrzeugen und Geräten.

Abbildung 36: Raum 016 von innen. Foto: HYDRODATA GmbH, 29.10.2024

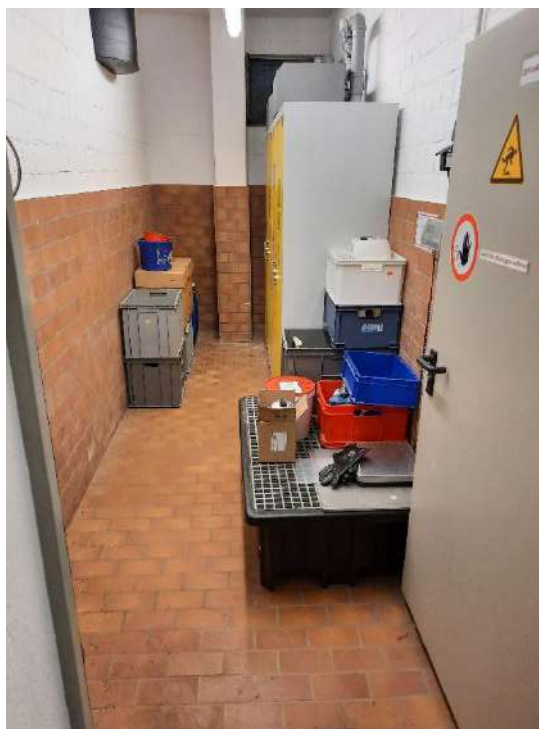
Abbildung 38: Innenansicht Gefahrstofflager. Foto: HYDRODATA GmbH, 29.10.2024

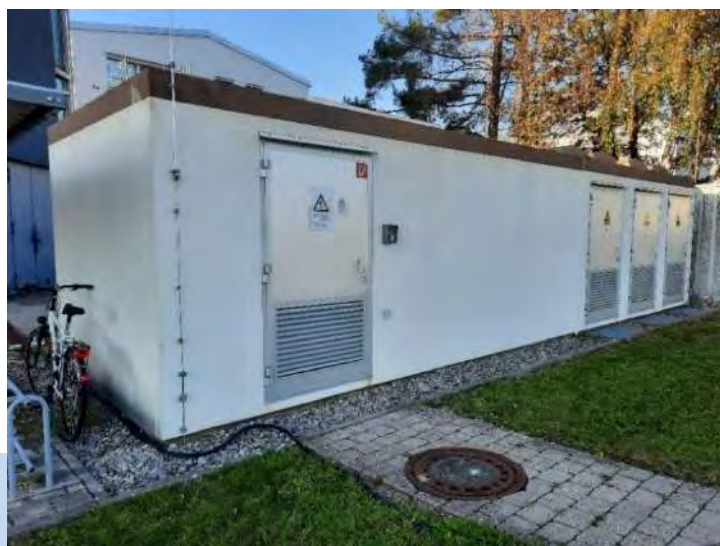
Das Gebäude wurde 2005 errichtet und beherbergt zwei Hochspannungstransformatoren mit einer Anschlussleistung von jeweils 1000 kVA.

Abbildung 40: Außenansicht Trafo 151. Foto: HYDRODATA GmbH, 29.10.2024

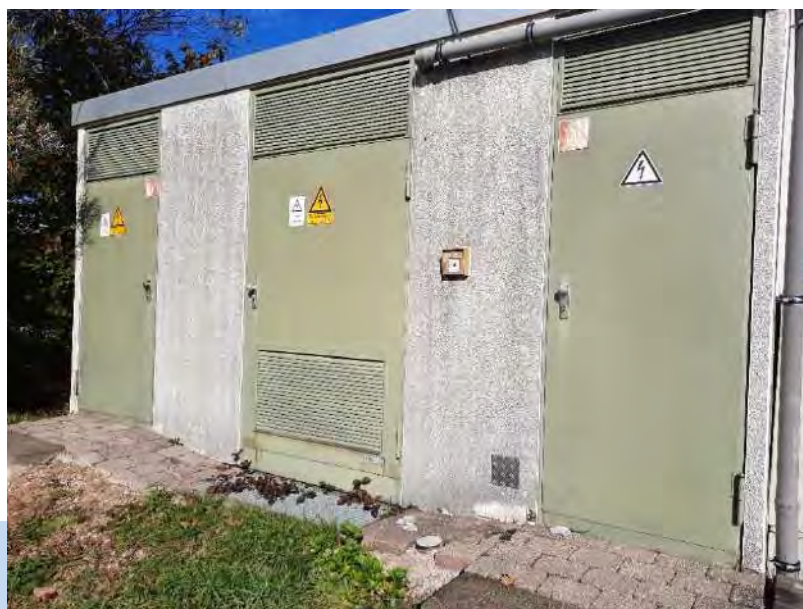
Abbildung 42: Außenansicht Trafo 158. Foto: HYDRODATA GmbH, 29.10.2024

Bei der Begehung am 29.10.2024 war es nicht möglich, das Trafogebäude zu besichtigen. Äußerlich ist das Gebäude in einem guten Zustand und weist keine Schäden oder Verunreinigungen auf.

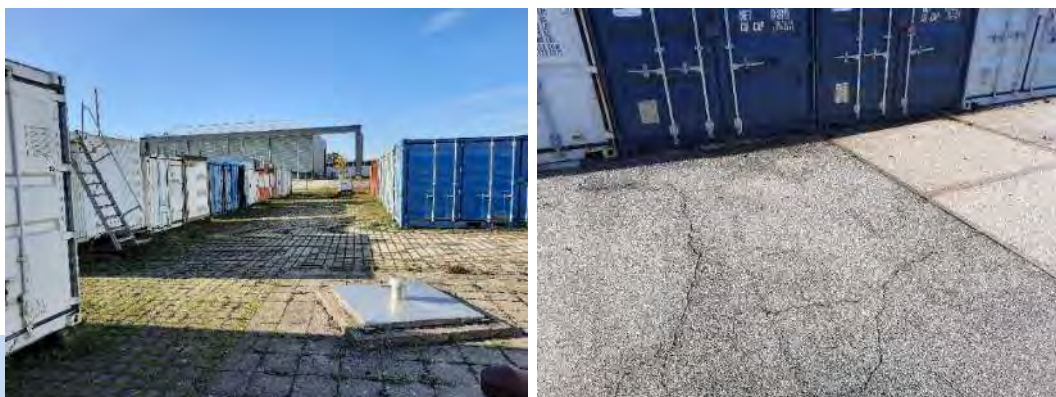
Abbildung 50: Oberflächenversiegelungen im Bereich des Containerstellplatzes. Links: Betonpflaster, Rechts: Asphalt und stahlumrahmte Betonplatten. Foto: HYDRODATA GmbH, 29.10.2024

Bei der Begehung am 29.10.2024 wiesen die asphaltierten Flächen einige Risse auf, wie in **Abbildung 50** erkennbar. Die Fugen des Betonpflasters sind bewachsen. Die Oberflächenversiegelung ist nicht flüssigkeitsdicht.

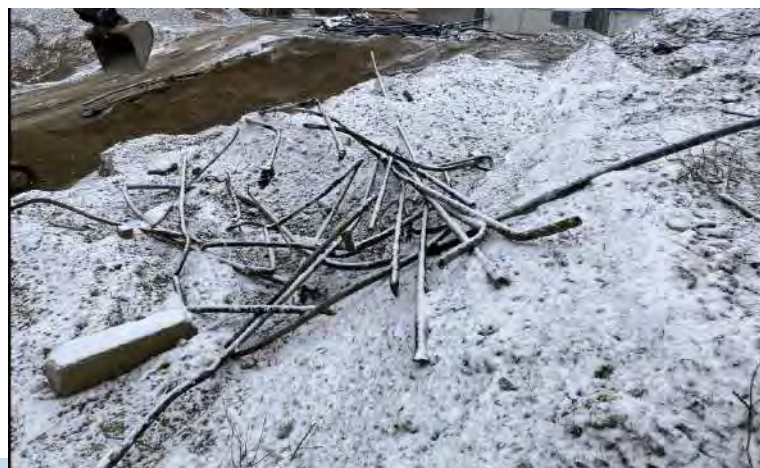
Abbildung 54: Ausgebaggerte Kraftstoffleitungen unter Parkplatz P172. Foto: Clemens Rausch (DLR), 18.02.2025

Es befanden sich noch Kraftstoffreste in den Rohren. Die Rohre waren durch eine schwarze Schicht (vermutlich Teerpappe) vor Korrosion geschützt.

Bei künftigen Abriss- oder Umbaumaßnahmen empfehlen wir die Maßnahmen fachgutachterlich zu überwachen. Bei organoleptischen Auffälligkeiten sollten Untersuchungen des Bodens auf die Leitparameter MKW und PAK durchgeführt werden. Zusätzlich empfehlen wir eine Sohlfreimessung nach den Abriss- und Aushubarbeiten.

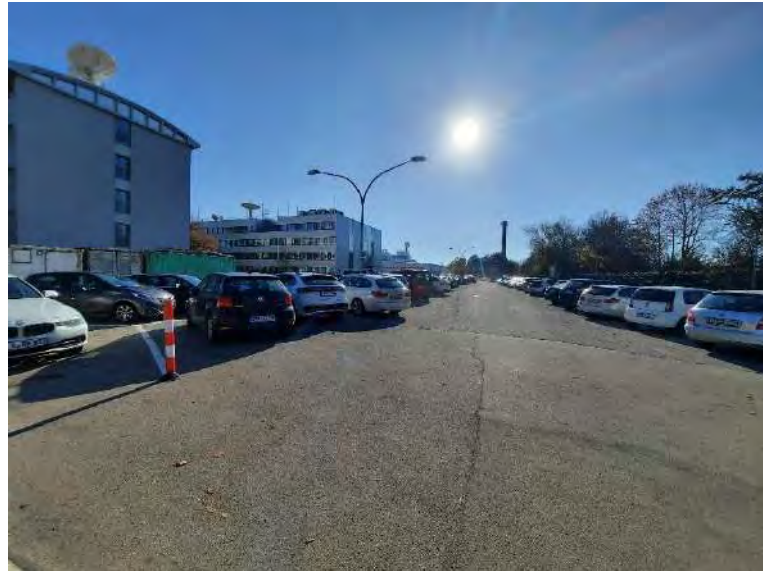
Abbildung 56: Oberflächenversiegelungen im Bereich des Parkplatzes P174. Foto: HYDRODATA GmbH, 29.10.2024

Bei der Begehung am 29.10.2024 war der Parkplatz in gutem Zustand. Die asphaltierten Flächen wiesen teilweise Risse auf.

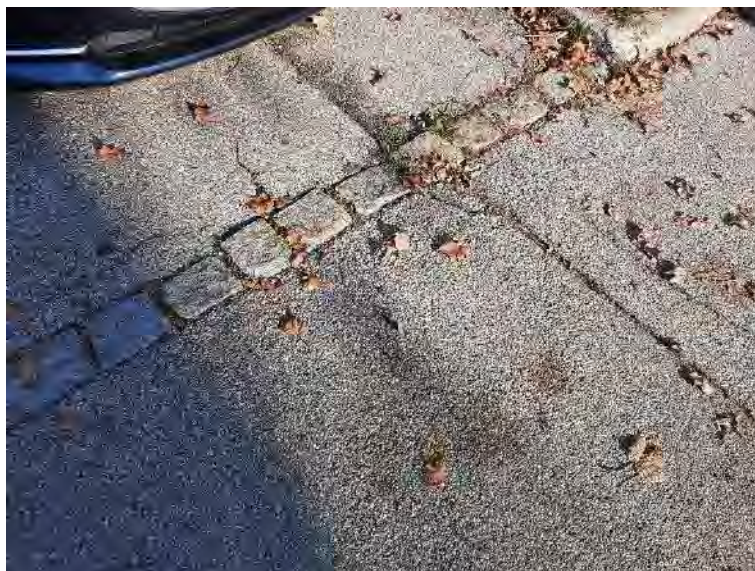
Abbildung 60: Oberflächenversiegelungen im Bereich des Parkplatzes P175. Foto: HYDRODATA GmbH, 29.10.2024

Bei der Begehung am 29.10.2024 war der Parkplatz in gutem Zustand. Die asphaltierten Flächen wiesen teilweise Risse auf.

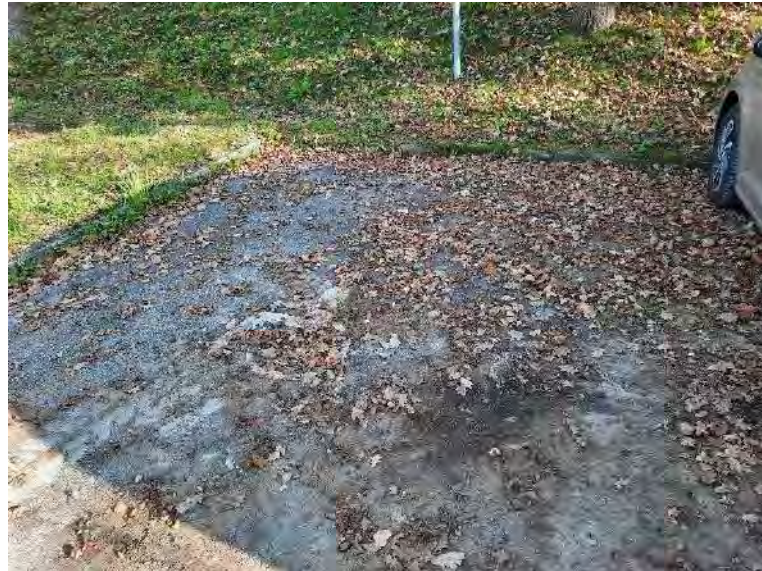
Abbildung 62: Vermutete Ölverunreinigung im Bereich des Parkplatzes P176. Foto: HYDRODATA GmbH, 29.10.2024

Bei der Begehung am 29.10.2024 war der Parkplatz in mäßigem Zustand. Die asphaltierten Flächen wiesen häufig Risse auf.

Bei der Ortsbegehung vom 29.10.2024 konnte nur punktuell eine Öl- oder ähnliche Verunreinigung festgestellt werden (s. **Abbildung 62**). Aufgrund von Rissen in der Oberflächenversiegelung könnten etwaig ausgelaufene Kraft- oder Schmierstoffe aus parkenden Autos in den Boden gelangen. Auslaufende Kraft- oder Schmierstoffe aus Autos bilden aber nur punktuelle Kontaminationen. Mit einer flächendeckenden Gefährdung ist nicht zu rechnen.

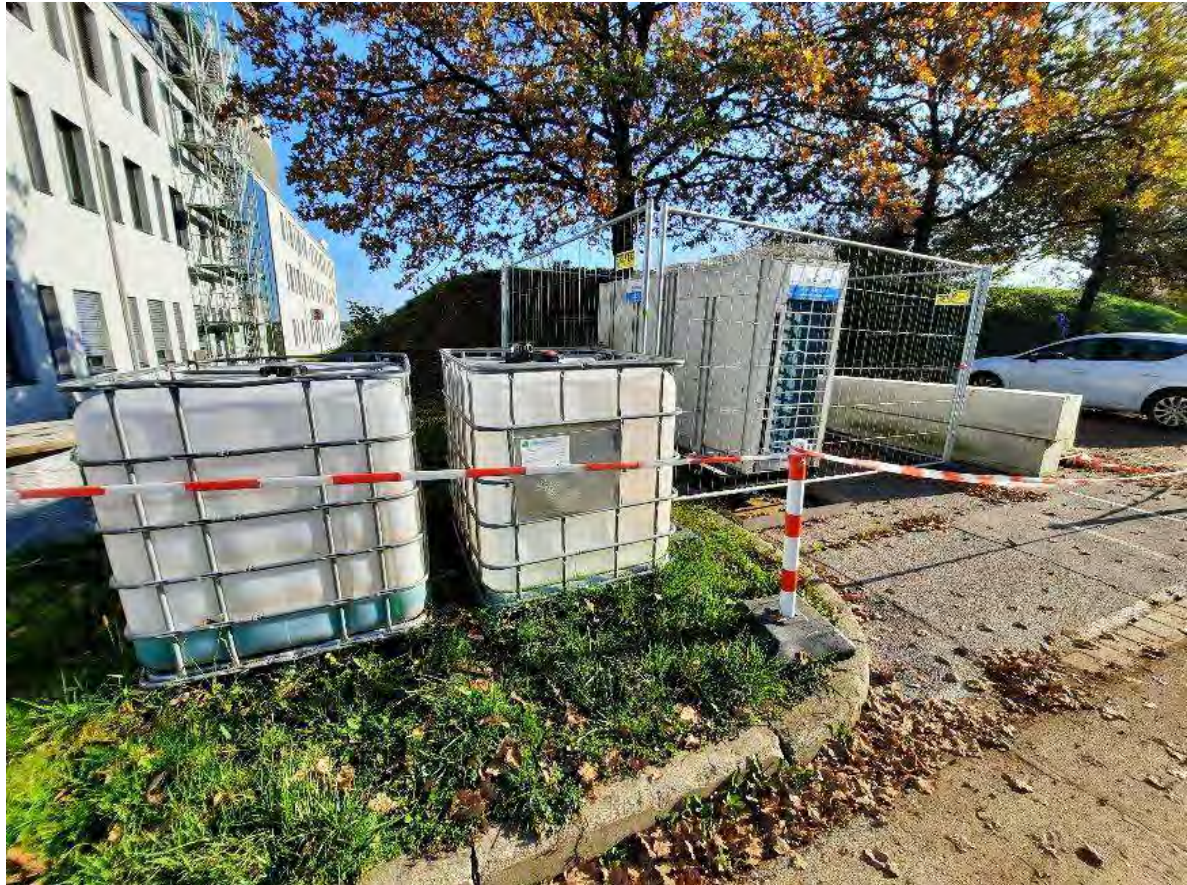
Die Notkühlung besteht aus einem Daikin EWAQ064CAWP Wasserkühler, der auf einer Auffangwanne auf der asphaltierten Fläche des Parkplatzes steht. Daneben befinden sich zwei Kunststoff-Behälter (IBC) für Glykol-basierte Wärmeträgerflüssigkeit mit einem Fassungsvermögen von jeweils 1000 l. Zum Zeitpunkt der Ortsbegehung waren die Behälter nicht angeschlossen. Die Behälter stehen ohne Auffangwanne in einer Grünfläche, siehe **Abbildung 64**.

Abbildung 64: Notkühlungs-Anlage für Gebäude 109. Foto: HYDRODATA GmbH, 29.10.2024

Aufgrund des Fehlens einer Auffangwanne bei der Lagerung der Wärmeträgerflüssigkeit könnte es zu einer Kontamination des Bodens kommen. Aus der bisherigen Nutzung wird ein geringes Potenzial für eine eventuell erfolgte Kontamination abgeleitet. Schadensfälle im Zusammenhang mit der Anlage sind nicht bekannt.

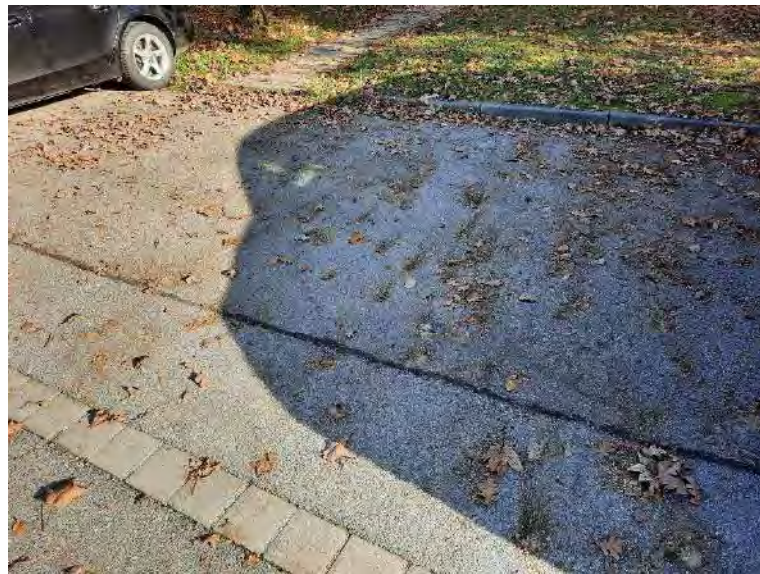
Abbildung 66: Oberflächenversiegelung auf Parkplatz P177. Foto: HYDRODATA GmbH, 29.10.2024

Bei der Begehung am 29.10.2024 befand sich der Parkplatz in gutem Zustand. Einige Risse in der Asphaltfläche wurden vorgefunden, die teilweise repariert wurden.

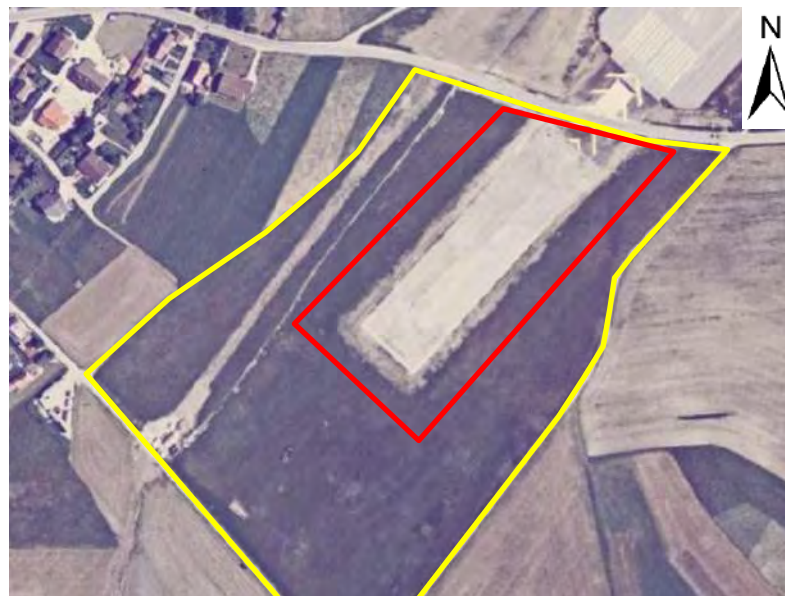
Abbildung 81: Luftbild von Flurstück 828 (gelb umrandet) vom 15.06.1981. KVF in Rot umrandet [31].

Vor der amerikanischen Nutzung des Flugplatzes handelte es sich bei der Liegenschaft um Grün- und Ackerland [35]. Zwischen 1945 und 1960 wurde die Start- und Landebahn des Flugplatzes, die vorher nur bis etwa auf Höhe des heutigen DLR-Geländes lief, bis zur Gautinger Straße erweitert [31]. 1981 wurde auch ein Teil von Flurstück 828 als Verlängerung der Start- und Landebahn betoniert (s. **Abbildung 81**). Die heutige Funkleitfeuer wurde zwischen 1981 und 1985 errichtet [31].

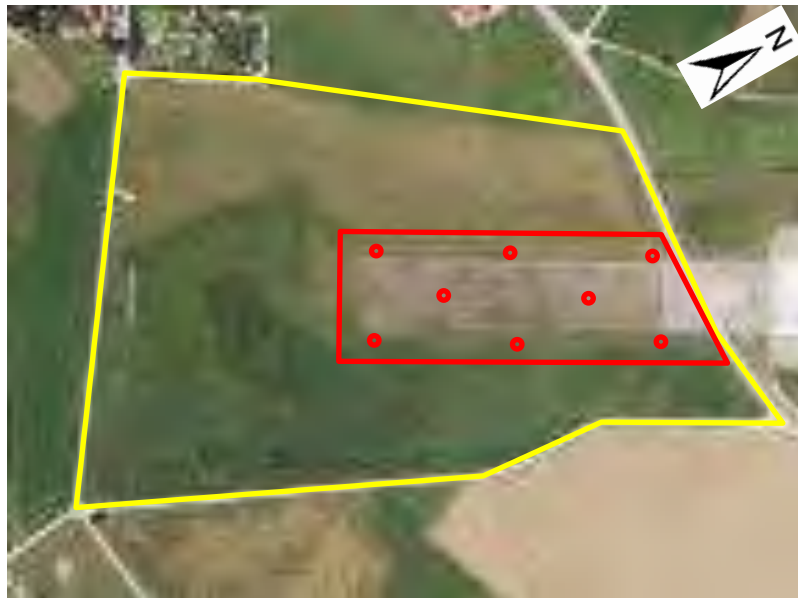
Abbildung 82: Lage des Flurstückes 828 (gelbe Umrandung) und Lage der KVF (rot umrandet). Empfohlene Erkundungsbohrungen Phase IIa (rote Kreise). Ausschnitt aus [31]

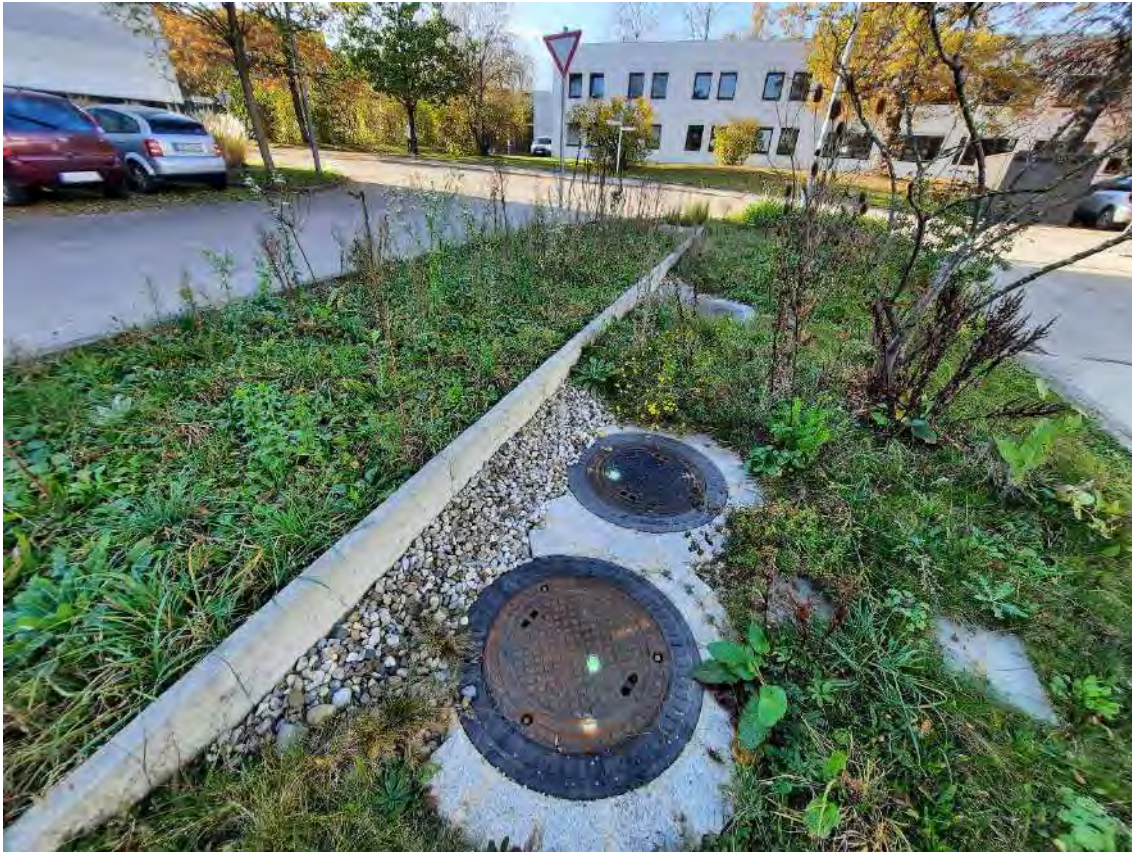
Abb. 1: KVF Nr. 01 – Fettabscheider vor Geb. 102
Deckel des neuen Fettabscheiders. Blick nach NNW.
Foto: Hydrodata GmbH, 29.10.2024

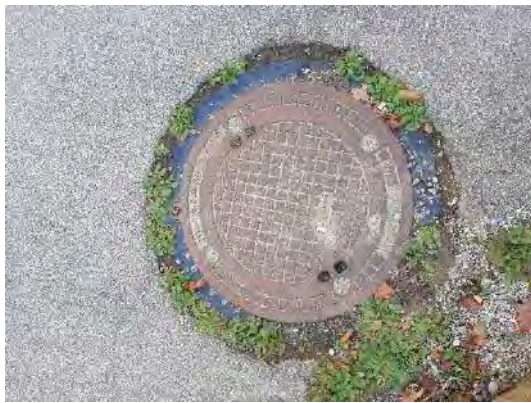
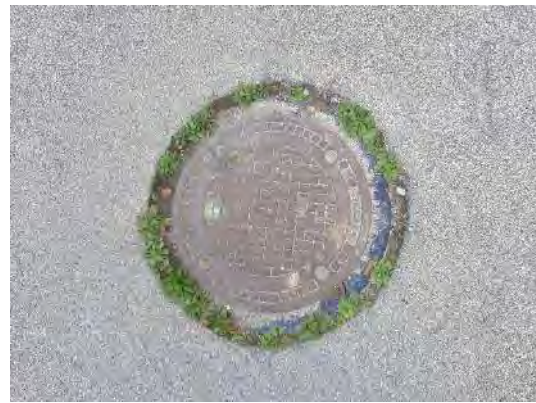
Abb. 2: KVF Nr. 01 – Fettabscheider vor Geb. 102
Deckel des stillgelegten Fettabscheiders.
Foto: Hydrodata GmbH, 04.07.2024

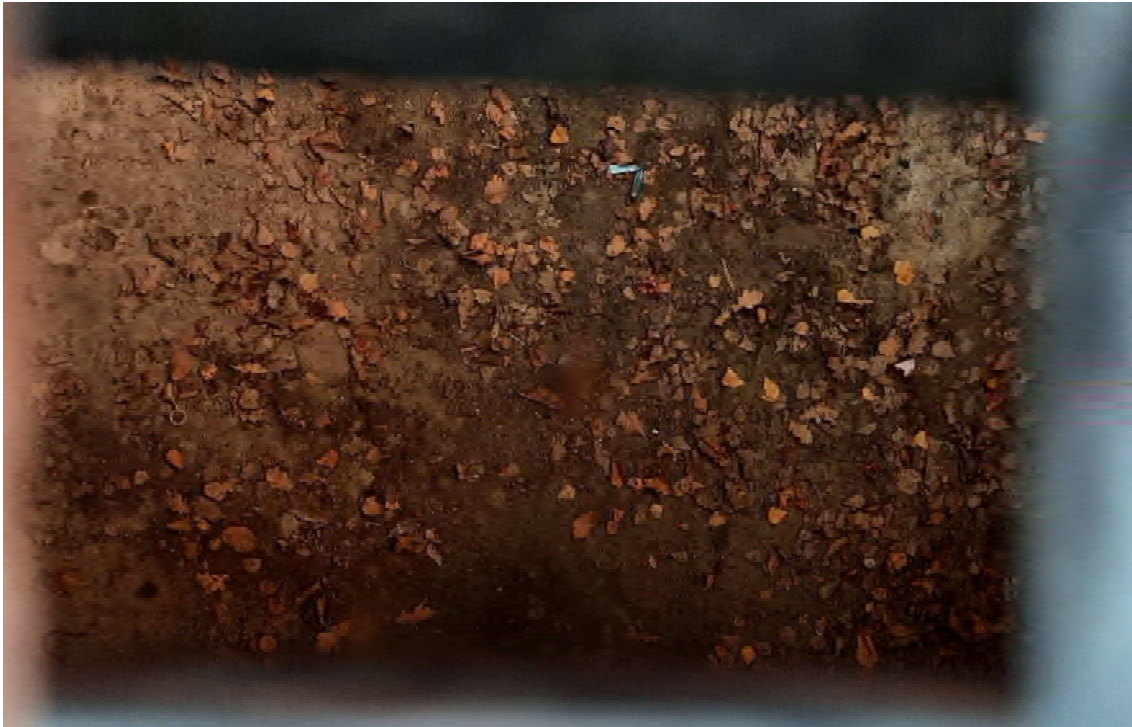
Abb. 3: KVF Nr. 02 – PKW-Garage mit Wartungsgrube
Blick in die Wartungsgrube.
Foto: Hydrodata GmbH, 29.10.2024

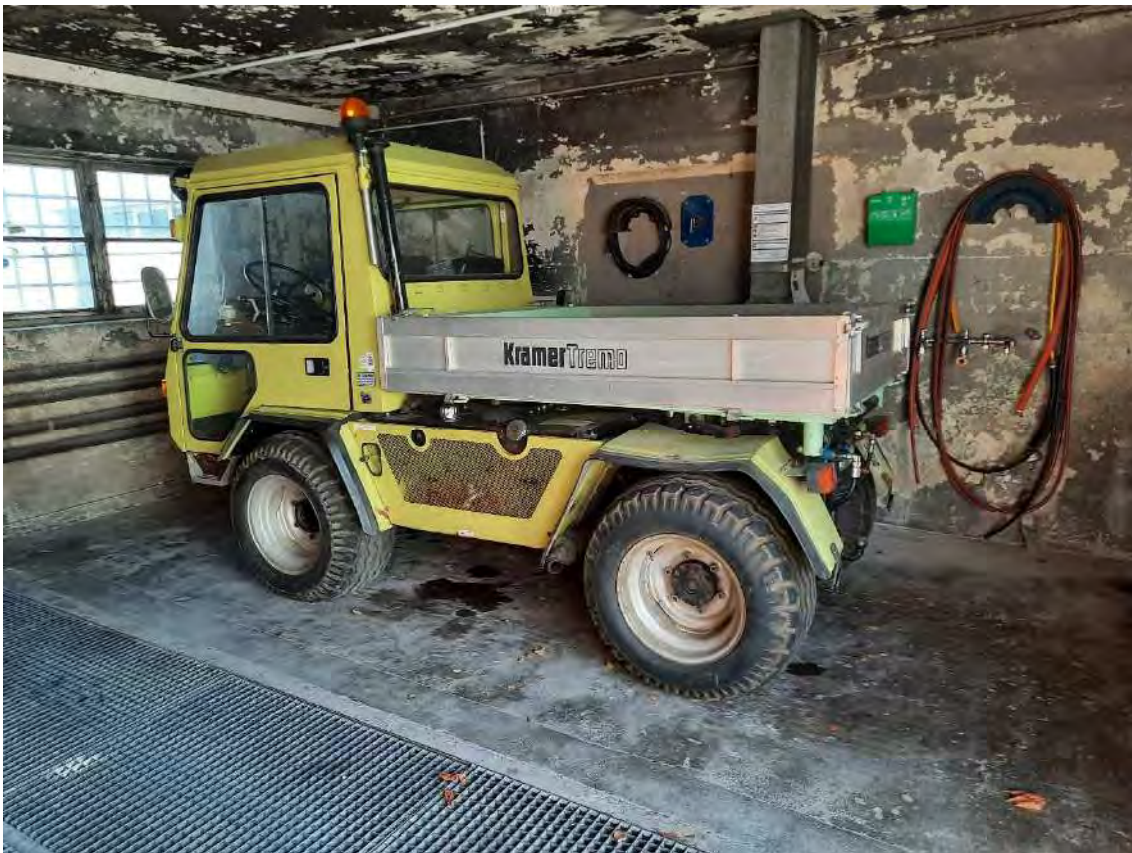
Abb. 4: KVF Nr. 02 – PKW-Garage mit Wartungsgrube
Blick auf die Osthälfte der Garage mit geparktem Fahrzeug.
Foto: Hydrodata GmbH, 29.10.2024

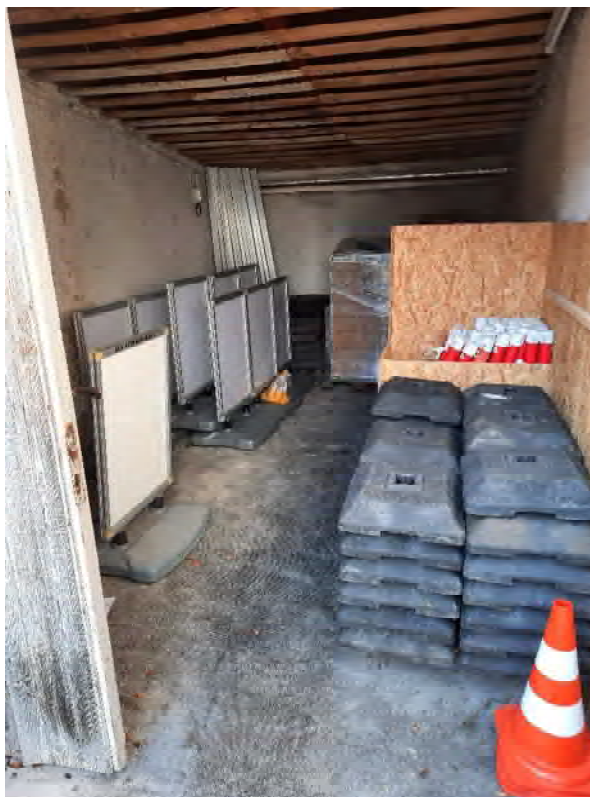
Abb. 6: KVF Nr. 02 – PKW-Garage mit Wartungsgrube
Blick in eine der als Trockenlager verwendeten Garagen.
Foto: Hydrodata GmbH, 29.10.2024
