**Flugplatz Oberpfaffenhofen-Weßling,
Wirtschaftseinheit (WE) der BImA 134274**

**Historische Recherche Phase I
Erfassung und Erstbewertung gem. BFR BoGwS**

– Untersuchungsbericht –

Datum : 07.11.2025

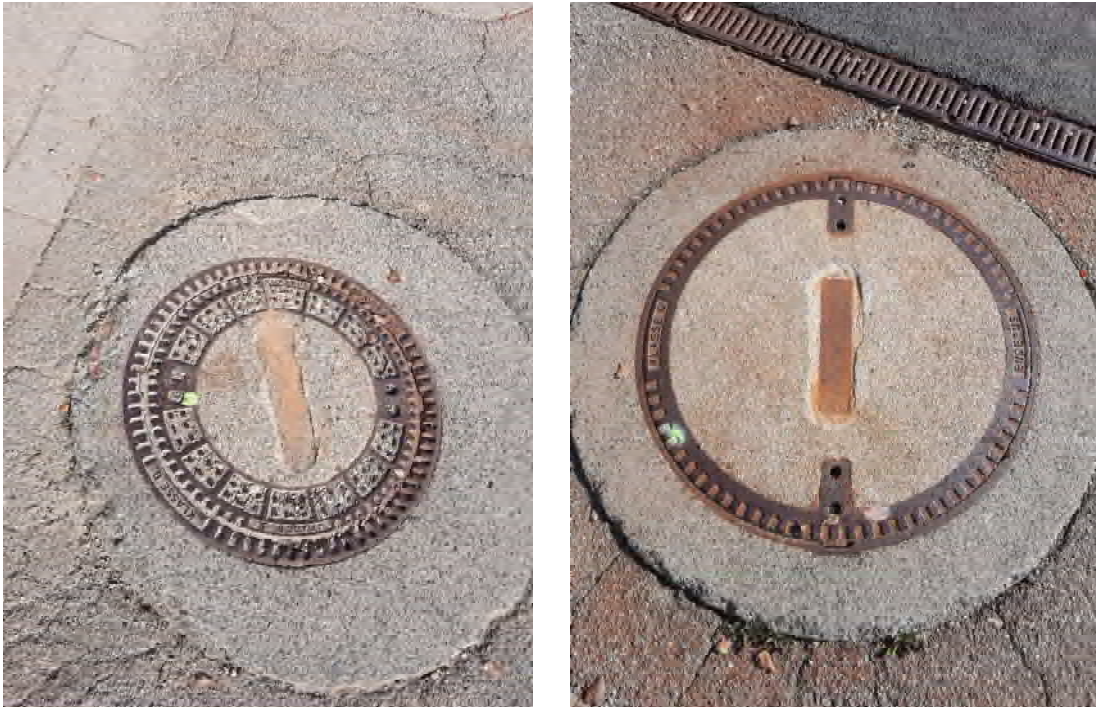
Abb. 7: KVF Nr. 03 – KFZ-Waschplatz mit Ölabscheider
Blick auf die Deckel des stillgelegten Ölabscheider.
Foto: Hydrodata GmbH, 29.10.2024

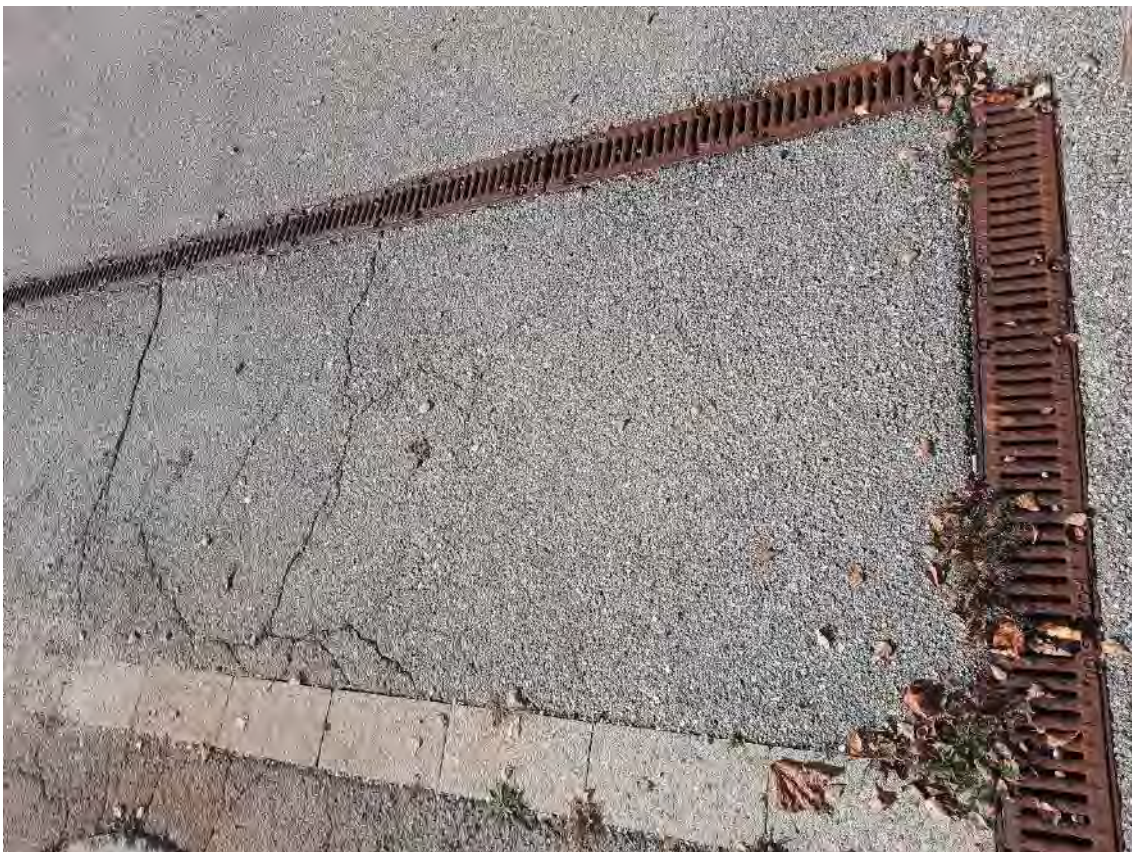
Abb. 8: KVF Nr. 03 – KFZ-Waschplatz mit Ölabscheider
Blick auf das Abflussgitter. Die dargestellte Ecke zeigt zur mittleren der drei Garagen.
Foto: Hydrodata GmbH, 29.10.2024

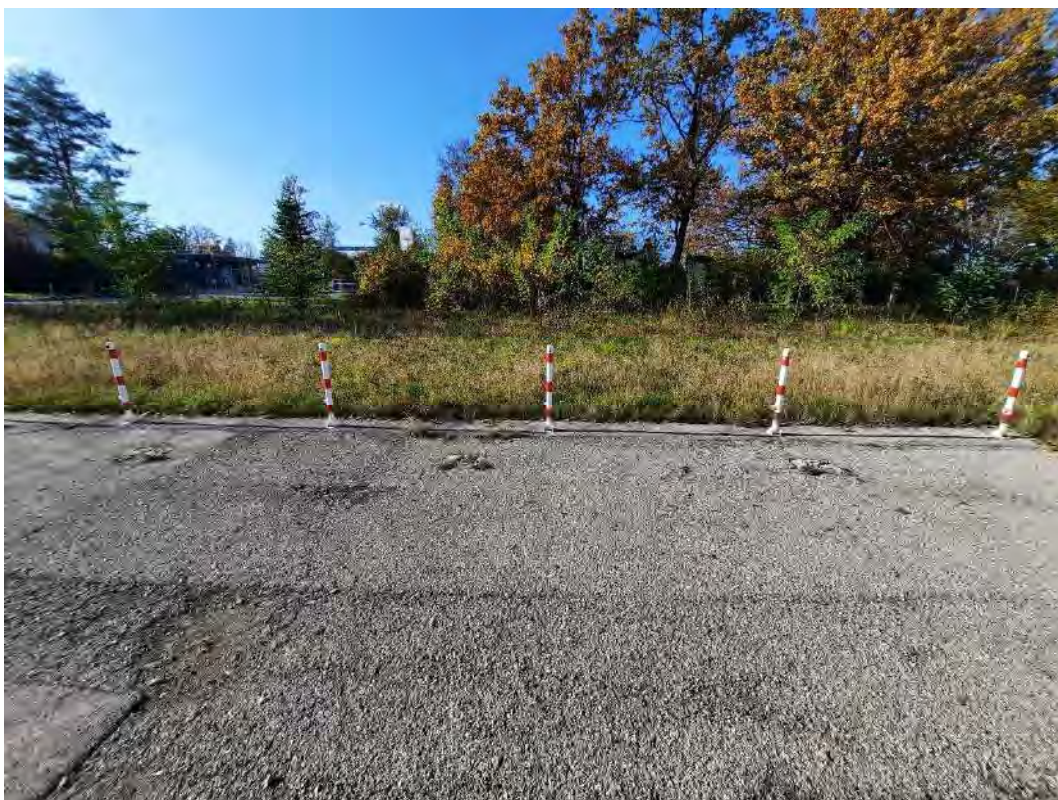
Abb. 10: KVF Nr. 04 – Abgerissene Fahrbereitschaft
Blick nach Westen auf den südlichen Teil der abgerissenen Fahrbereitschaft.
Foto: Hydrodata GmbH, 29.10.2024

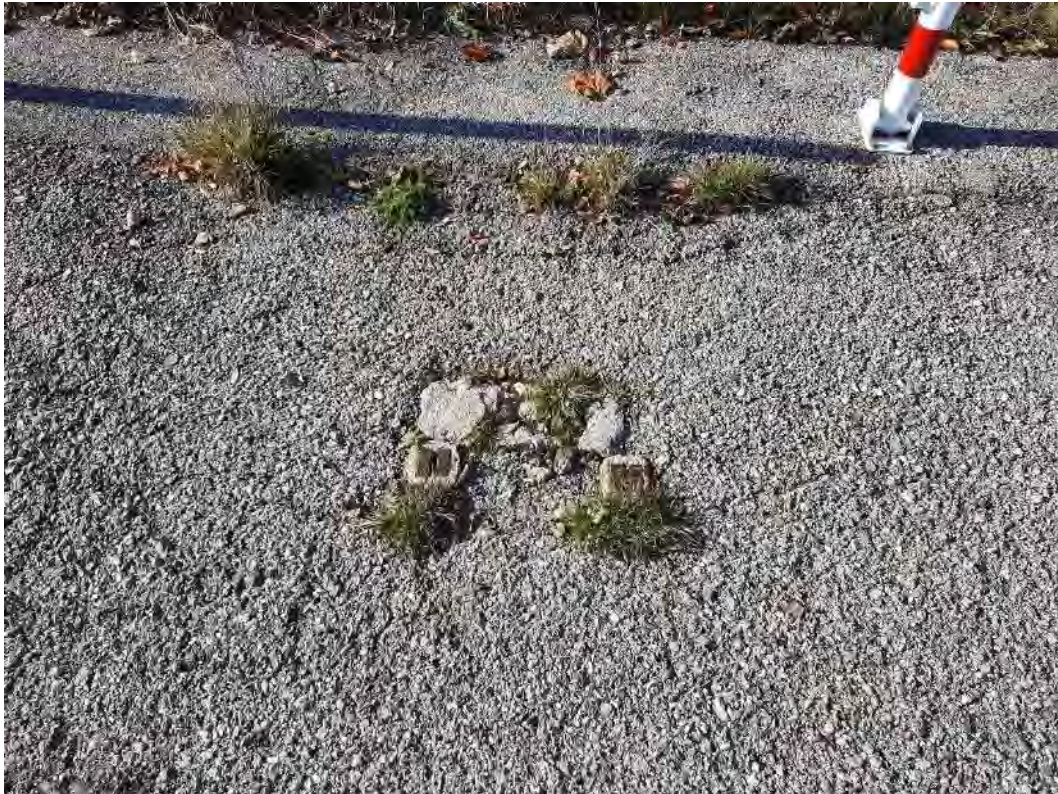
Abb. 11: KVF Nr. 04 – Abgerissene Fahrbereitschaft
Blick auf einen übriggebliebenen Betonsockel der abgerissenen Fahrbereitschaft.
Foto: Hydrodata GmbH, 29.10.2024

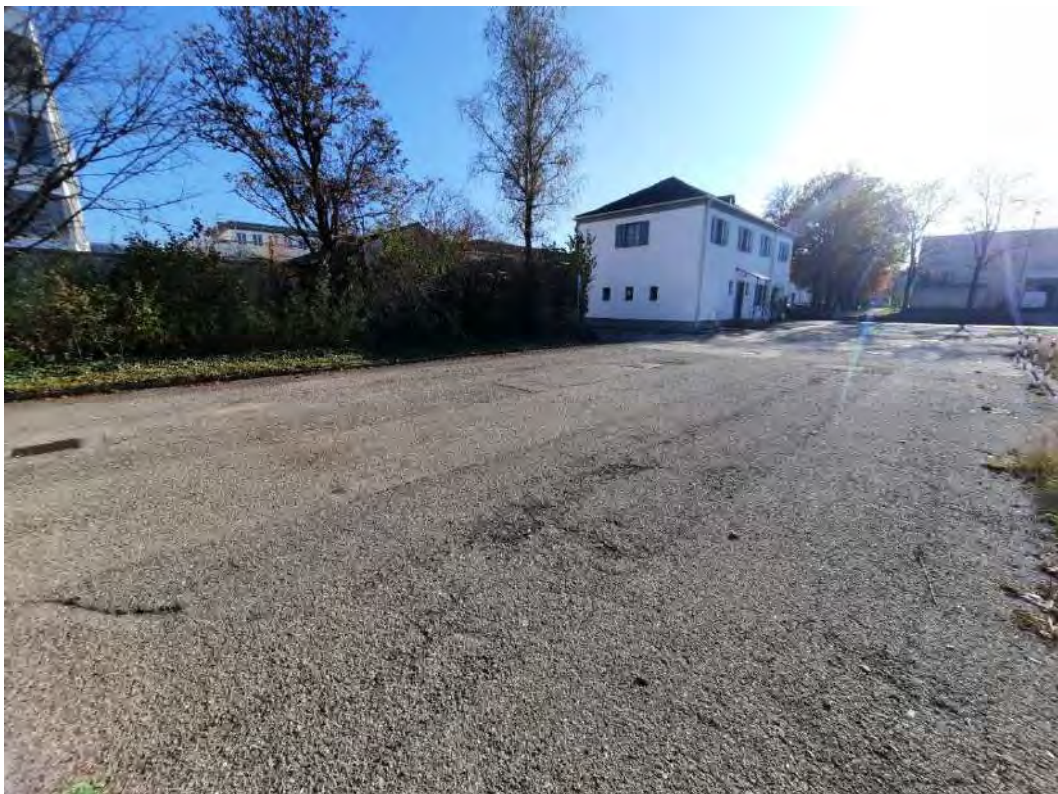
Abb. 12: KVF Nr. 04 – Abgerissene Fahrbereitschaft
Blick nach Süden auf die asphaltierte Fläche vor der abgerissenen Fahrbereitschaft.
Foto: Hydrodata GmbH, 29.10.2024

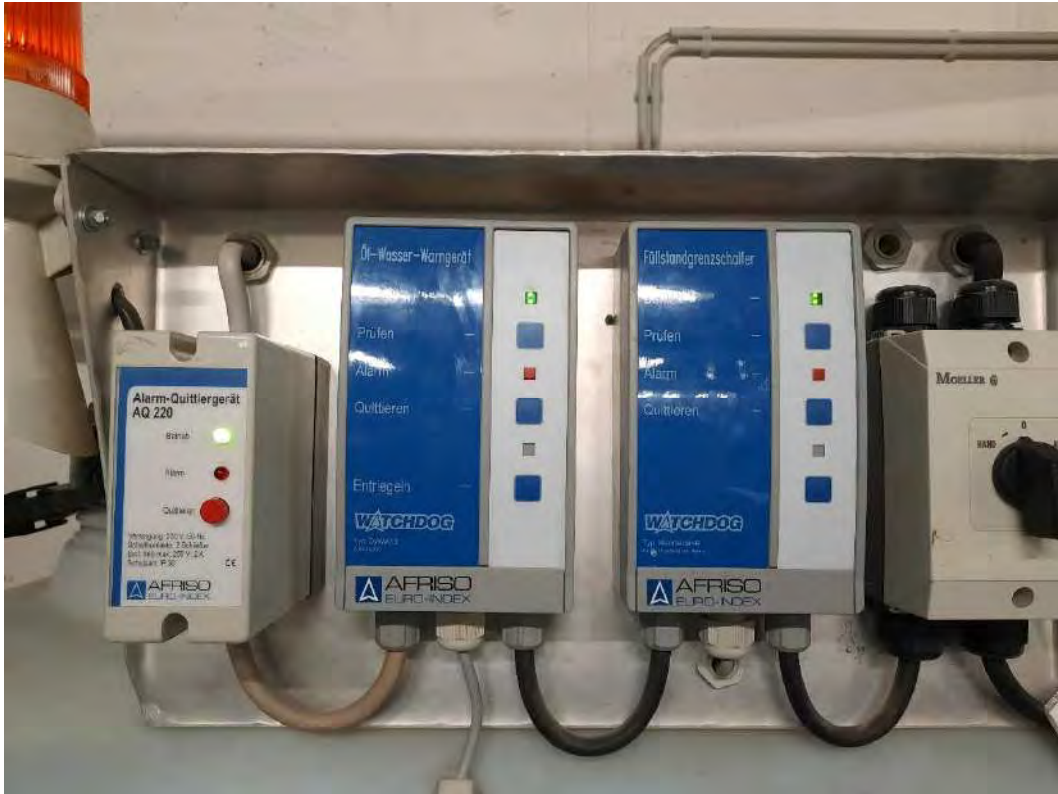
Abb. 15: KVF Nr. 05 – Heizraum Gebäude 109
Detailaufnahme Auslaufwarnsystem.
Foto: Hydrodata GmbH, 29.10.2024

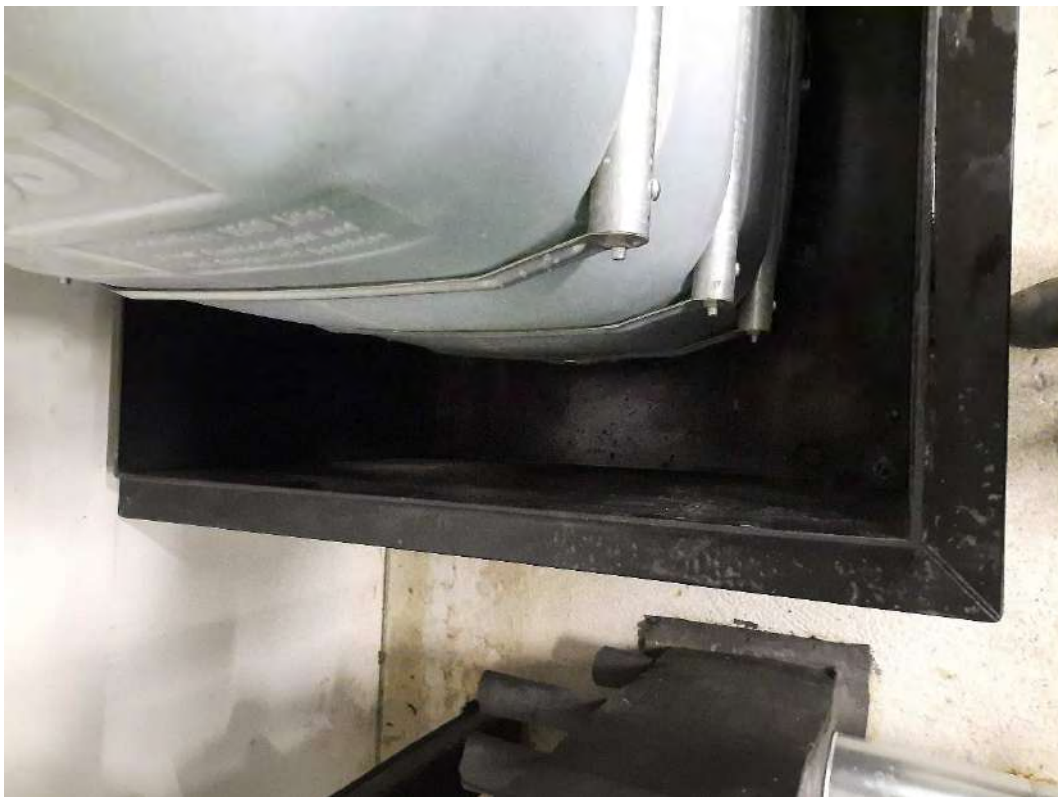
Abb. 16: KVF Nr. 05 – Heizraum Gebäude 109
Blick in die Wanne des Glykoltanks.
Foto: Hydrodata GmbH, 29.10.2024

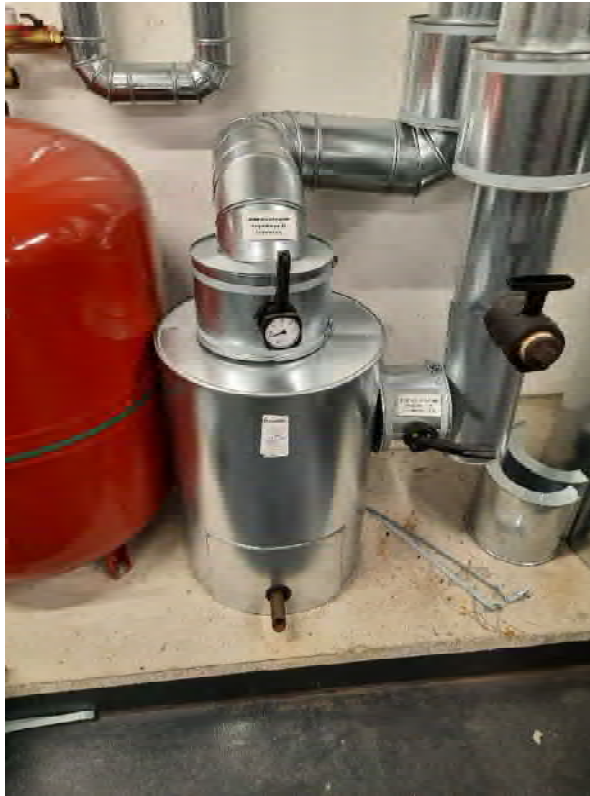
Abb. 17: KVF Nr. 05 – Heizraum Gebäude 109
Schlammfang des Heizkreislaufs.
Foto: Hydrodata GmbH, 29.10.2024

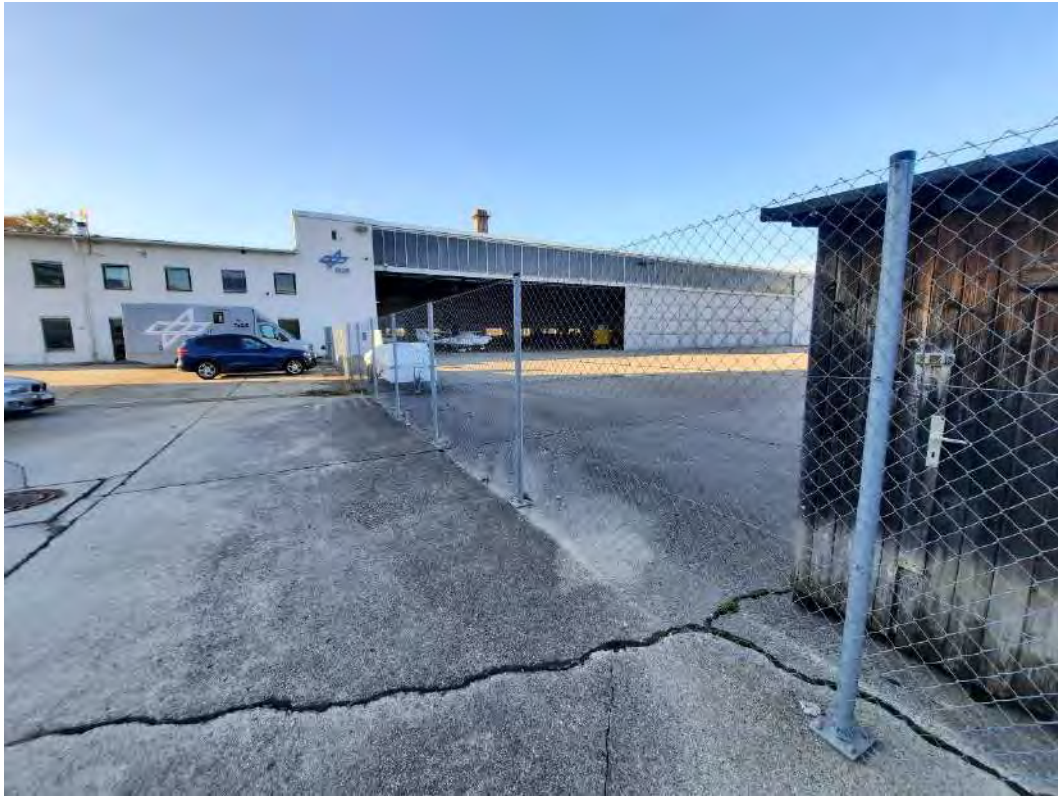
Abb. 18: KVF Nr. 06 – Flugzeughalle und zugehöriges Vorfeld
Blick nach Nordwesten auf die geöffnete Halle.
Foto: Hydrodata GmbH, 29.10.2024

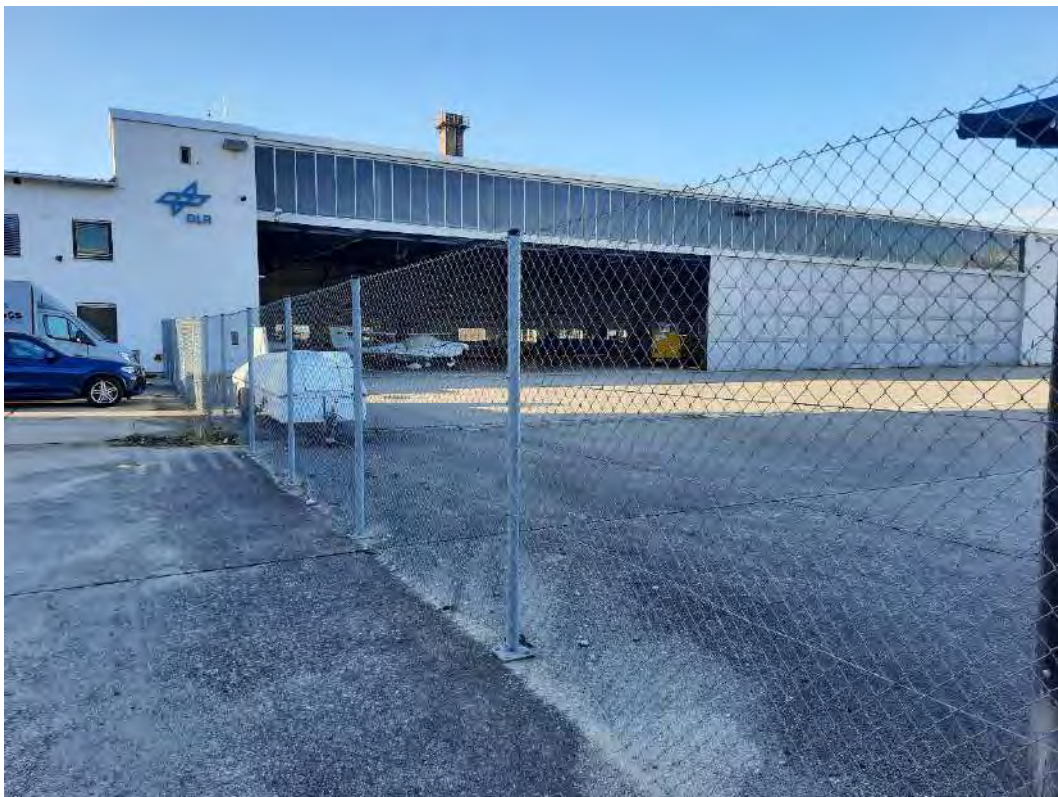
Abb. 19: KVF Nr. 06 – Flugzeughalle und zugehöriges Vorfeld
Selber Blick wie Abb. 18, aber etwas näher dran.
Foto: Hydrodata GmbH, 29.10.2024

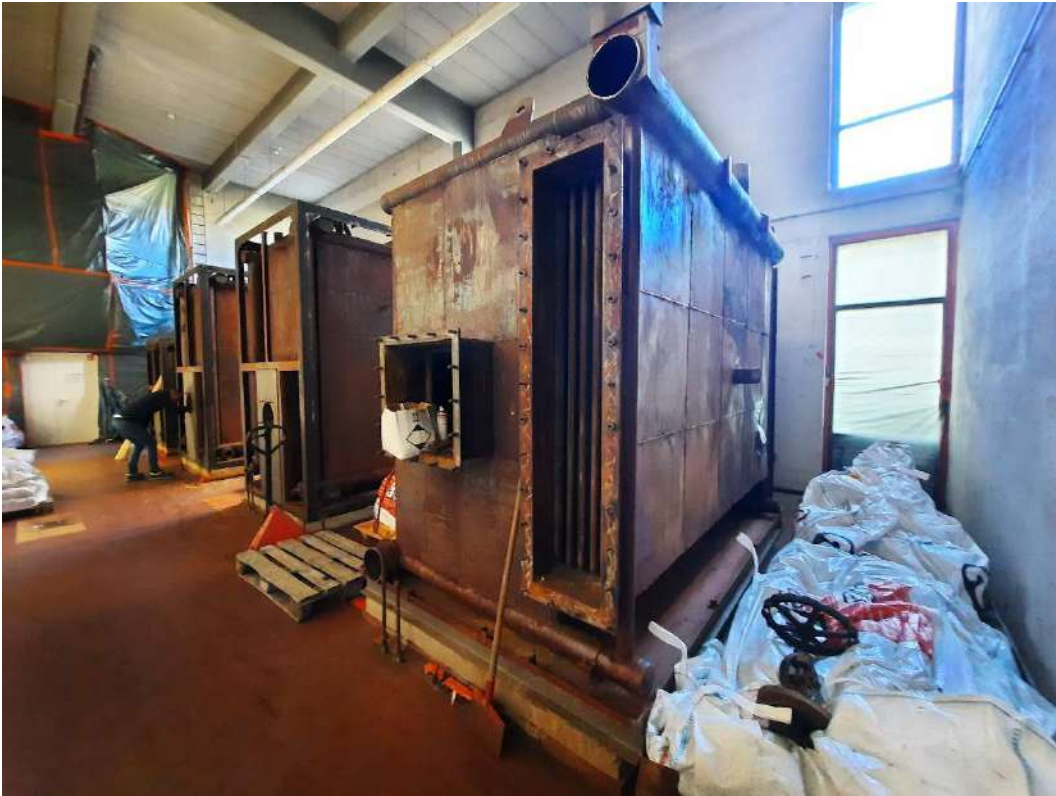
Abb. 20: KVF Nr. 07 – Stillgelegter Heizraum
Blick nach Südwesten auf die stillgelegten Heizkessel
Foto: Hydrodata GmbH, 29.10.2024

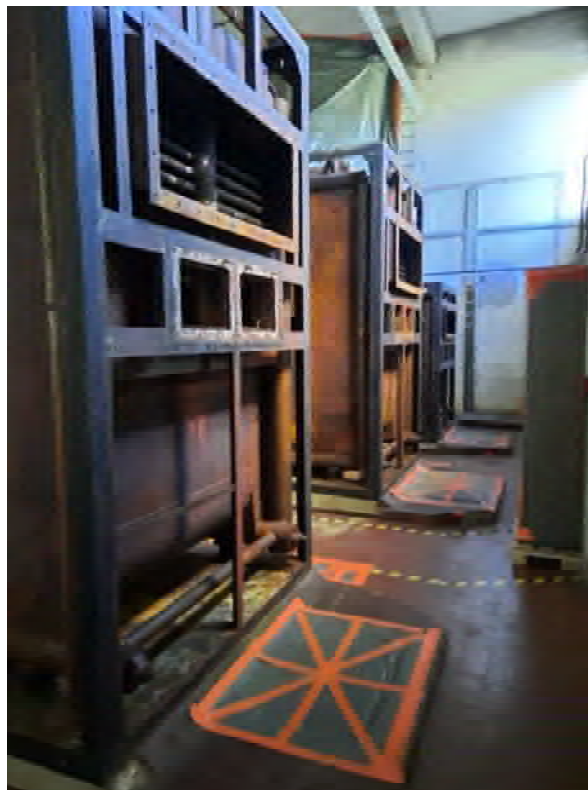
Abb. 21: KVF Nr. 07 – Stillgelegter Heizraum
Rückseite der stillgelegten Heizkessel. Unter den abgeklebten Schächten ist die Verbindung zum Schornstein durch den Keller. Blick nach Süden.
Foto: Hydrodata GmbH, 29.10.2024

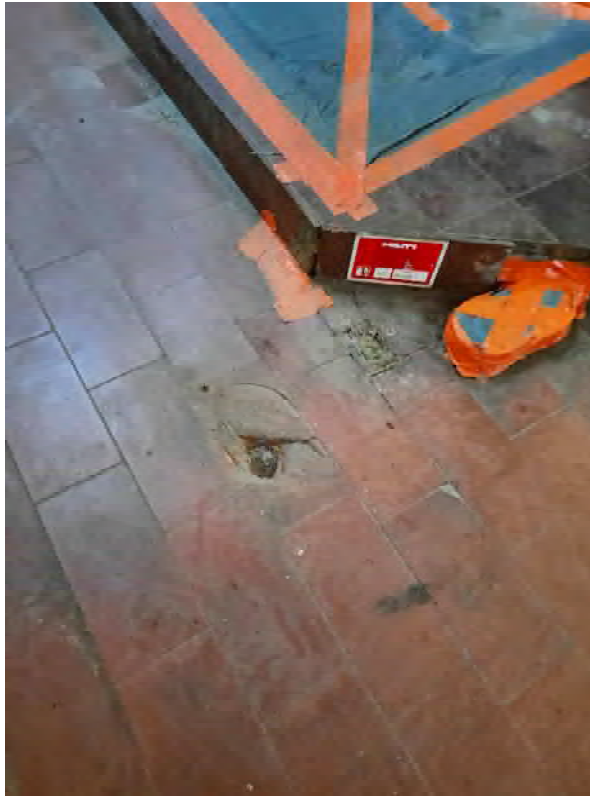
Abb. 22: KVF Nr. 07 – Stillgelegter Heizraum
Bodenversiegelung im Bereich der Heizkessel.
Foto: Hydrodata GmbH, 29.10.2024

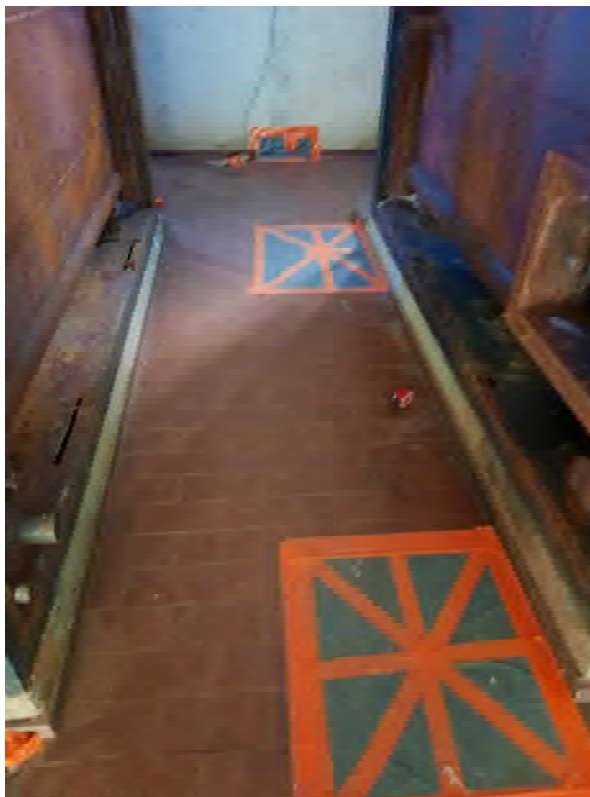
Abb. 23: KVF Nr. 07 – Stillgelegter Heizraum
Verschlossene Zu- und Abfuhrschächte zum Keller.
Foto: Hydrodata GmbH, 29.10.2024

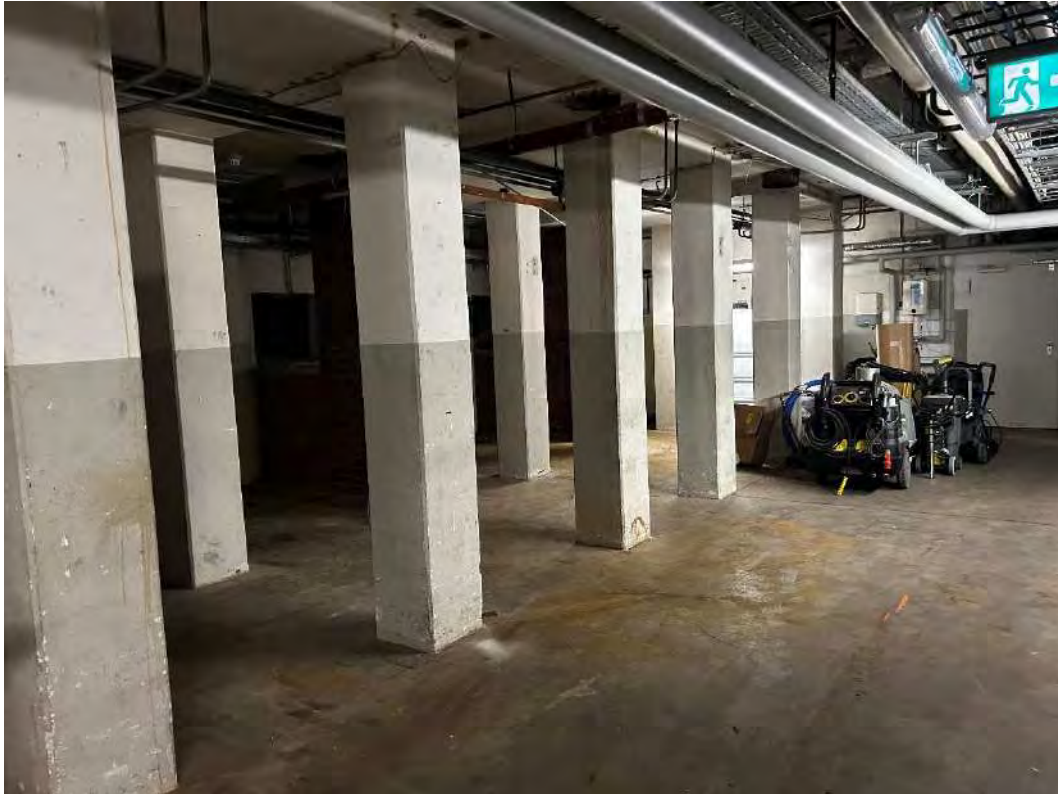
Abb. 26: KVF Nr. 07 – Stillgelegter Heizraum
Der Kellerraum unterhalb der Heizkeller. Blick nach Norden.
Foto: Edgar Geyer (DLR), 19.12.2024

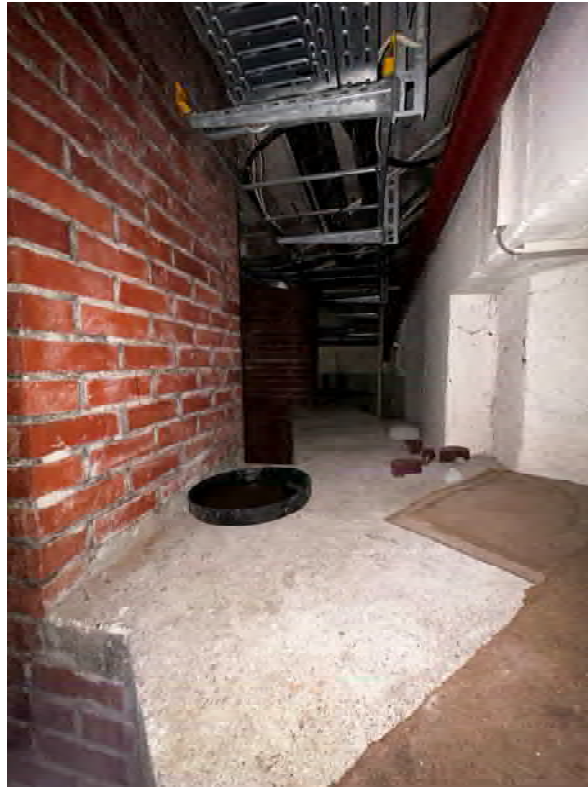
Abb. 27 KVF Nr. 07 – Stillgelegter Heizraum
Abluftzuleitungen zum Kamin. Blick nach Südwesten.
Foto: Edgar Geyer (DLR), 19.12.2024

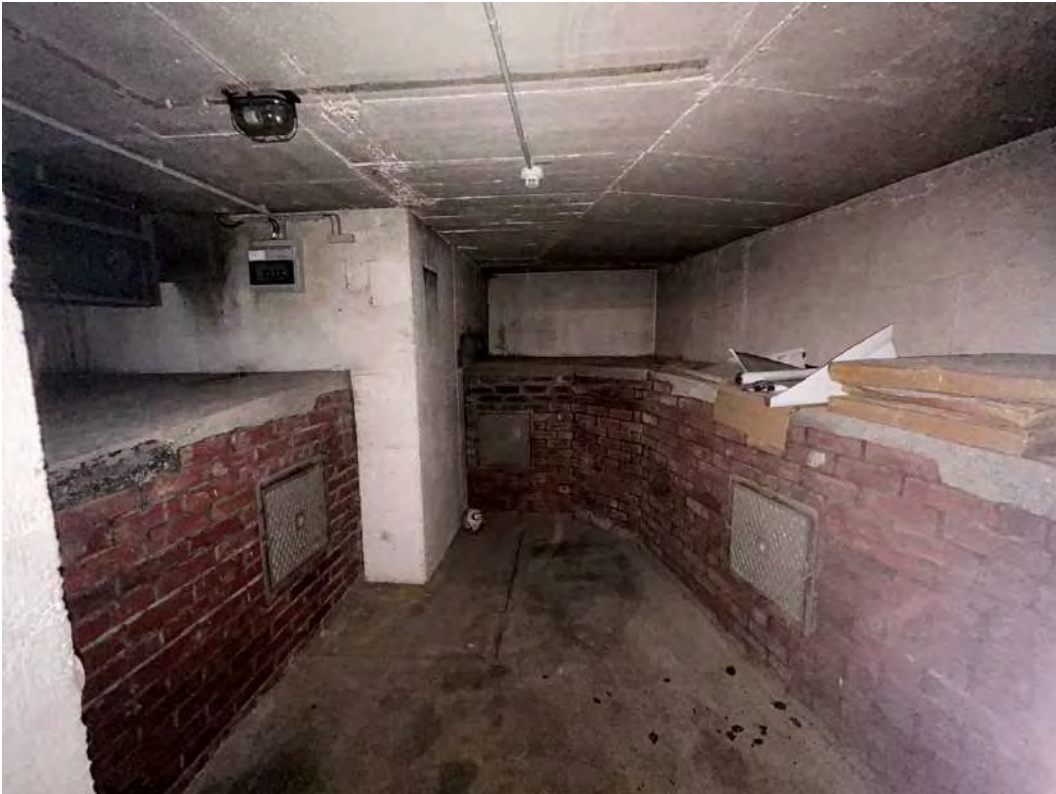
Abb. 28: KVF Nr. 07 – Stillgelegter Heizraum
Abluftzuleitungen zum Kamin. Blick nach Nordwesten.
Foto: Edgar Geyer (DLR), 19.12.2024

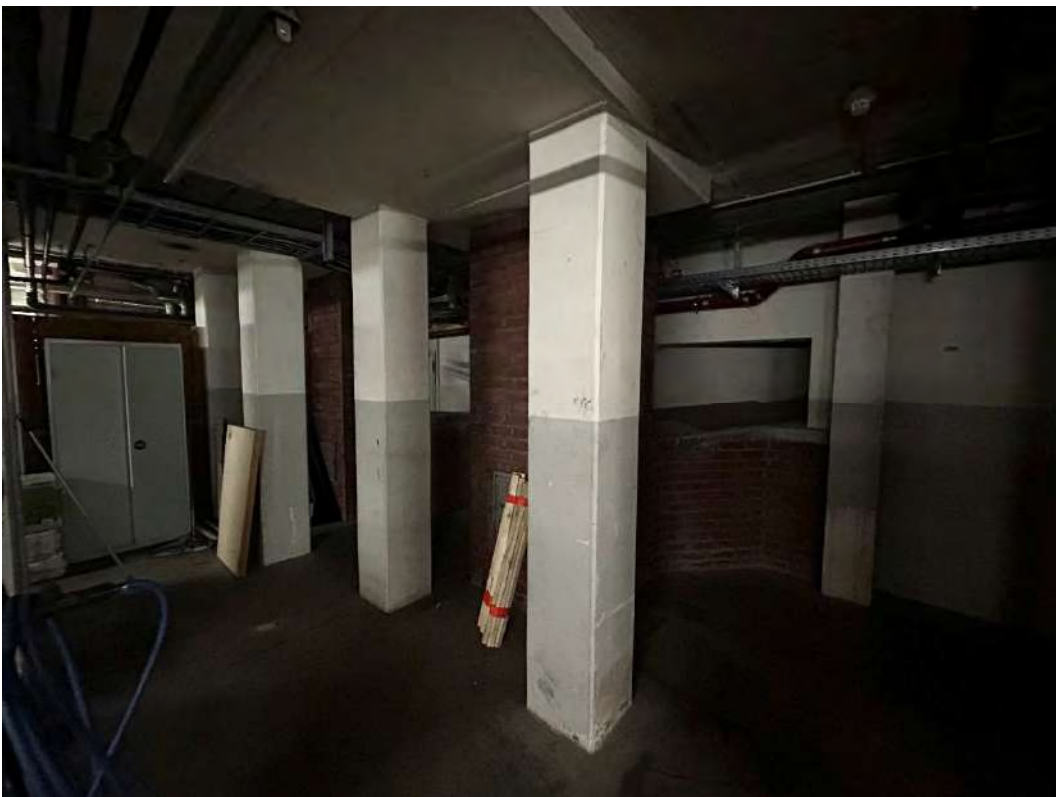
Abb. 29: KVF Nr. 07 – Stillgelegter Heizraum
Kellerraum unterhalb der Heizkessel. Blick nach Westen.
Foto: Edgar Geyer (DLR), 19.12.2024

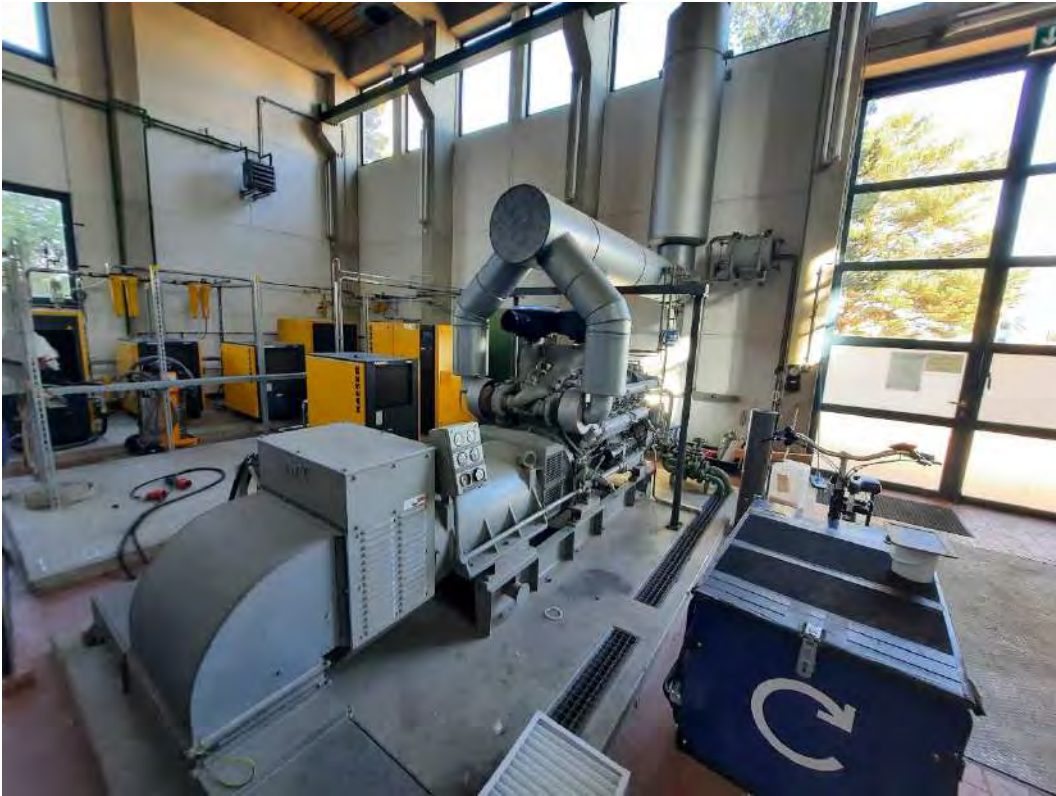
Abb. 30: KVF Nr. 08 – Notstromaggregat
Blick nach Norden auf das Notstromaggregat. Links im Hintergrund ist die Druckluftversorgung des Gebäudes zu erkennen. Links vom Eingangstor hängt der Schmieröltank des Aggregats an der Wand.
Foto: Hydrodata GmbH, 29.10.2024

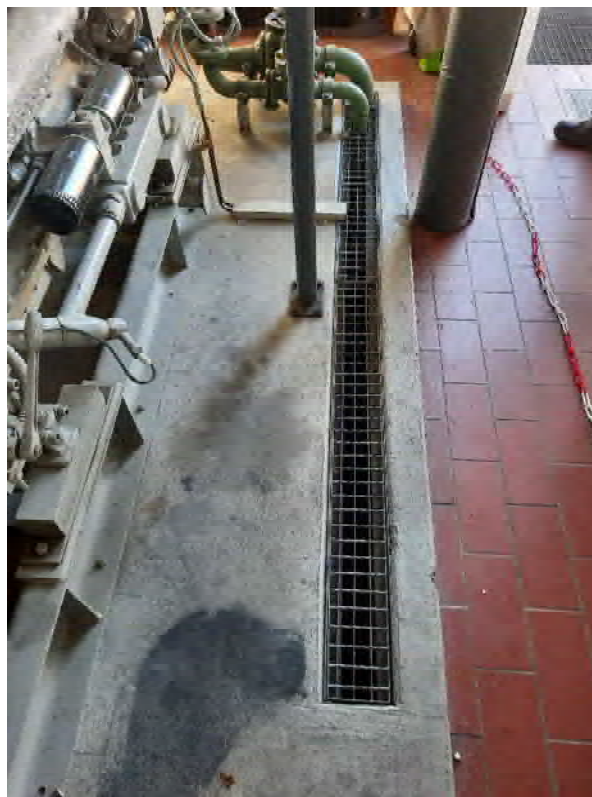
Abb. 33: KVF Nr. 08 – Notstromaggregat
Ablaufgitter und Bodenversiegelung am Aggregat, nordöstliche Ecke.
Foto: Hydrodata GmbH, 29.10.2024

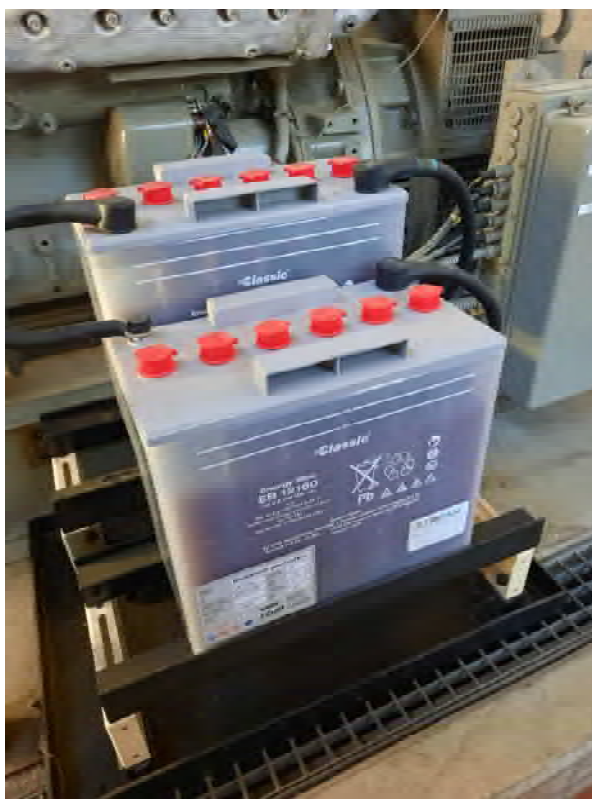
Abb. 34: KVF Nr. 08 – Notstromaggregat
 Startbatterien des Aggregats mit Auslaufwanne.
 Foto: Hydrodata GmbH, 29.10.2024

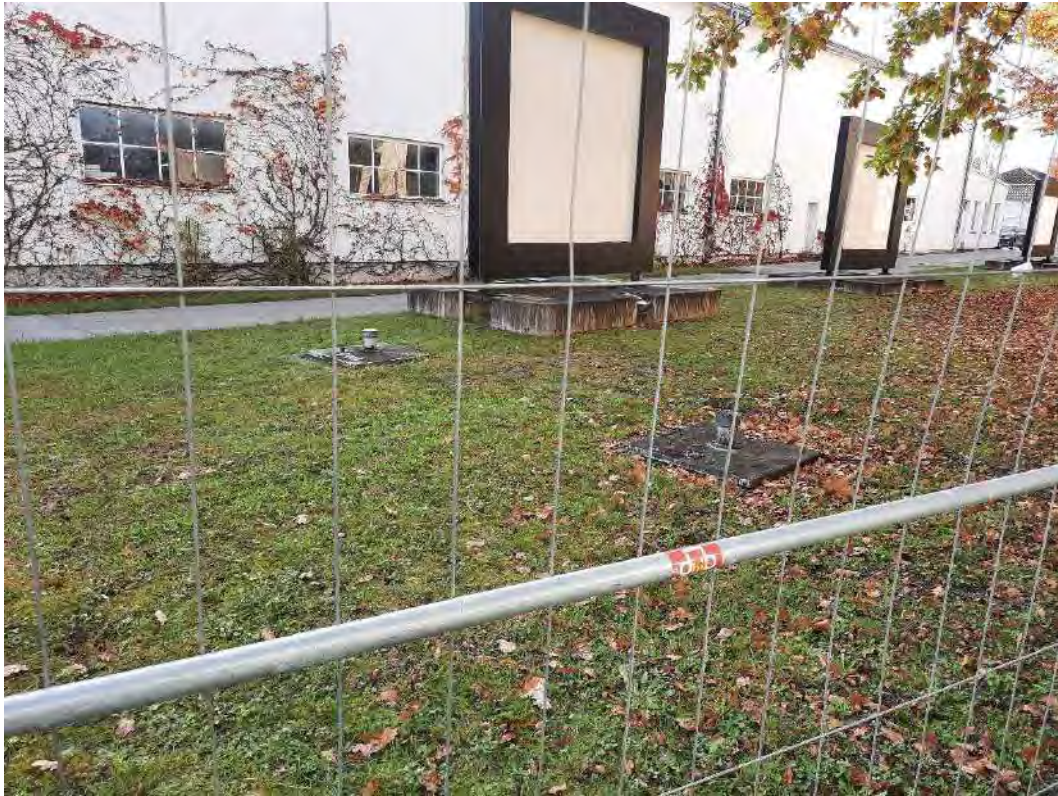
Abb. 36: KVF Nr. 09 – Öltanks
Die stillgelegten Öltanks I und II. Blick nach Süden.
Foto: Hydrodata GmbH, 29.10.2024

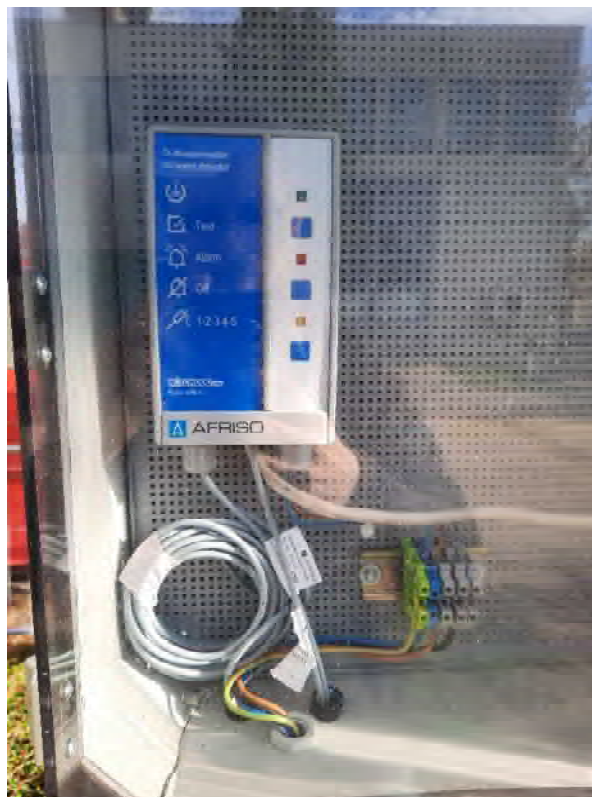
Abb. 37: KVF Nr. 09 – Öltanks
Der Öl-Wassermelder der Tanks III-VI.
Foto: Hydrodata GmbH, 29.10.2024

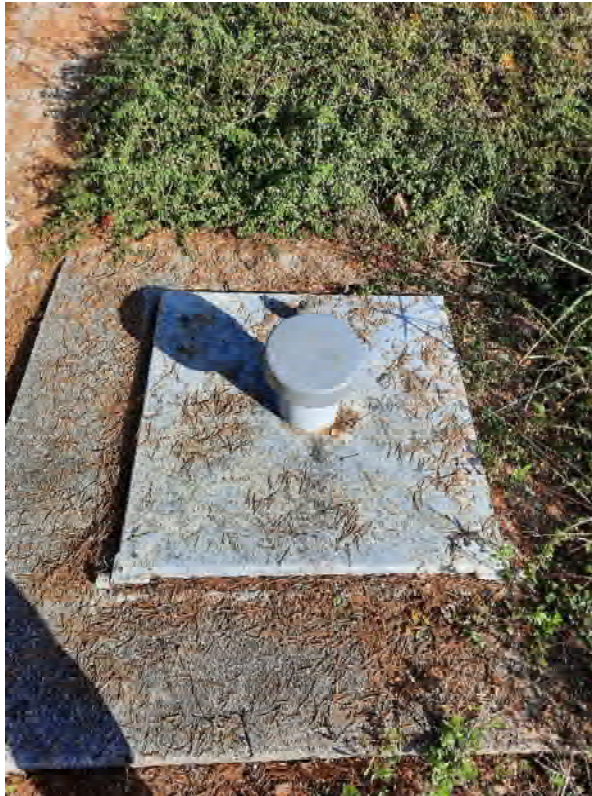
Abb. 38: KVF Nr. 09 – Öltanks
Blick auf die Abdeckung von Tank III.
Foto: Hydrodata GmbH, 29.10.2024

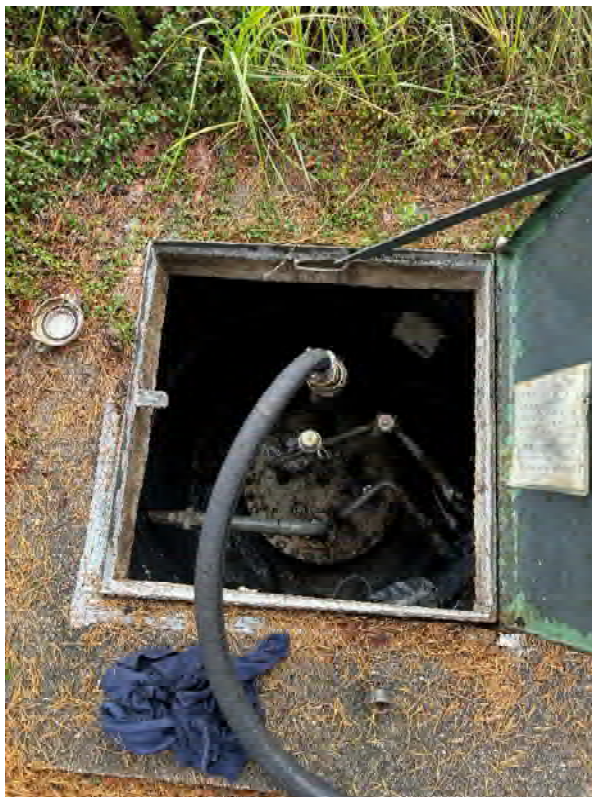
Abb. 39: KVF Nr. 09 – Öltanks
Tank III mit geöffneter Abdeckung.
Foto: Hydrodata GmbH, 30.10.2024

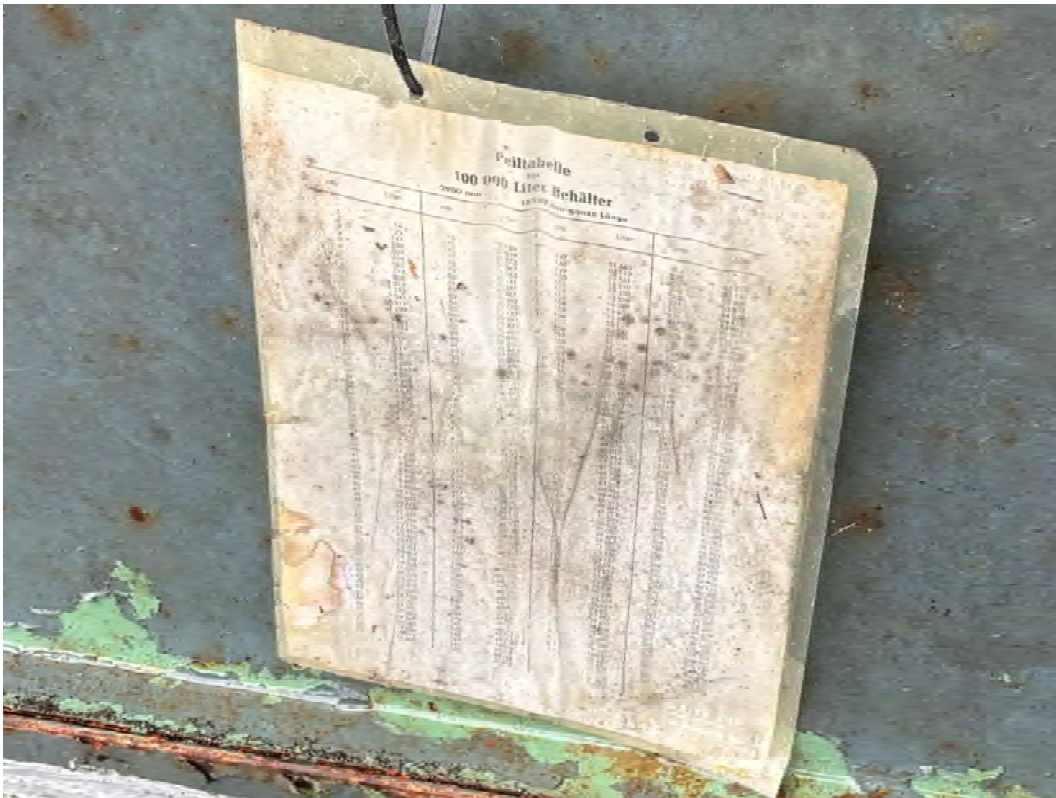
Abb. 40: KVF Nr. 09 – Öltanks
Peiltabelle an Tank III mit den Maßen des Tanks.
Foto: Hydrodata GmbH, 30.10.2024

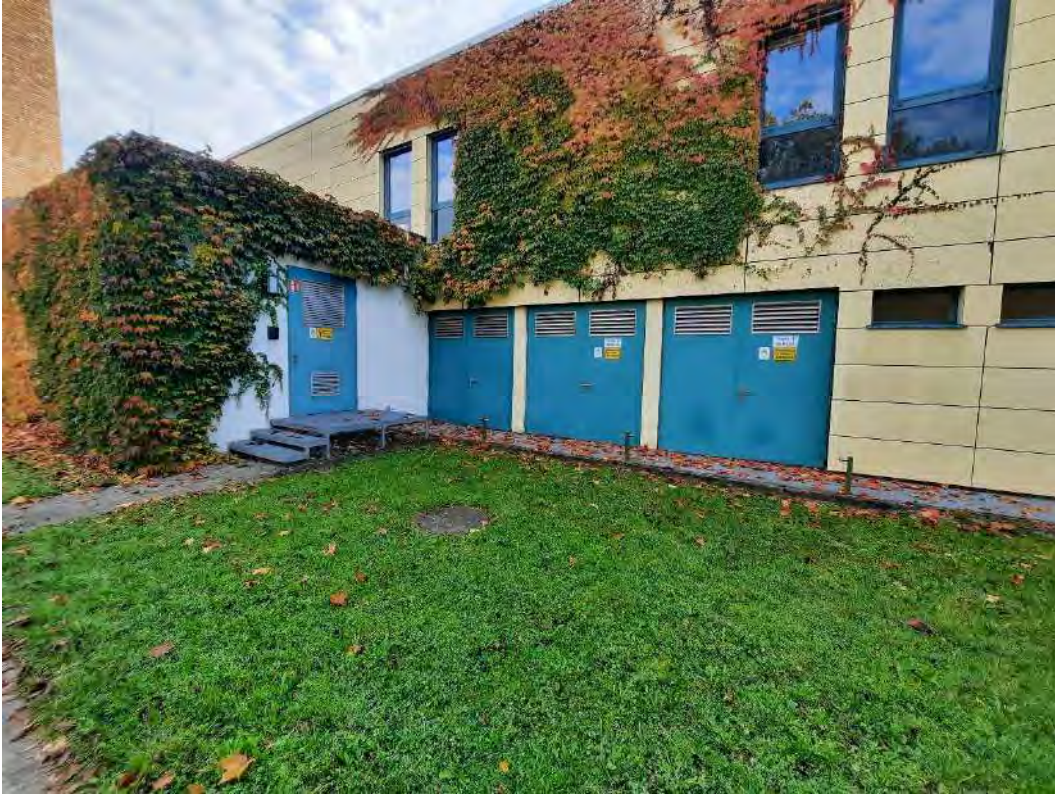
Abb. 41: KVF Nr. 10 – Trafostation Gebäude 113
Blick nach Osten auf die Außenseite der Traforäume.
Foto: Hydrodata GmbH, 29.10.2024

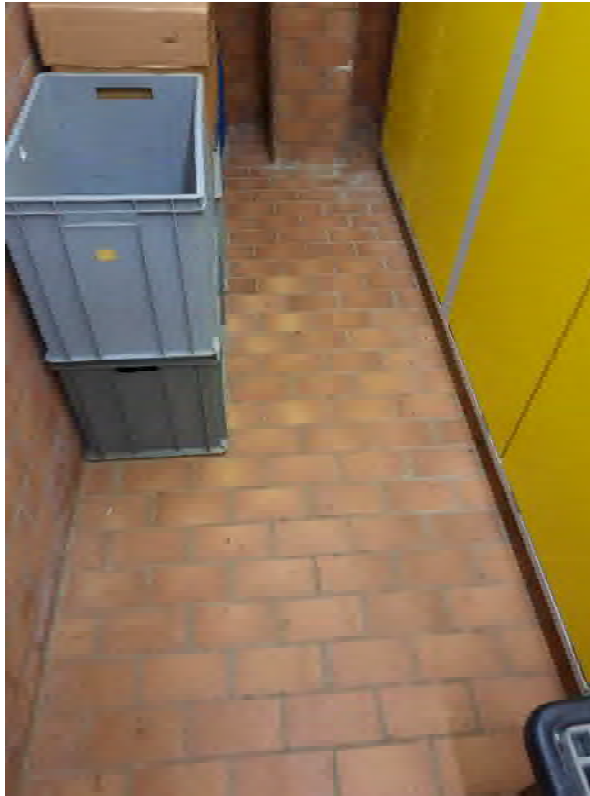
Abb. 42: KVF Nr. 13 – Schadstofflager Gebäude 113
Bodenversiegelung des Schadstofflagers.
Foto: Hydrodata GmbH, 29.10.2024

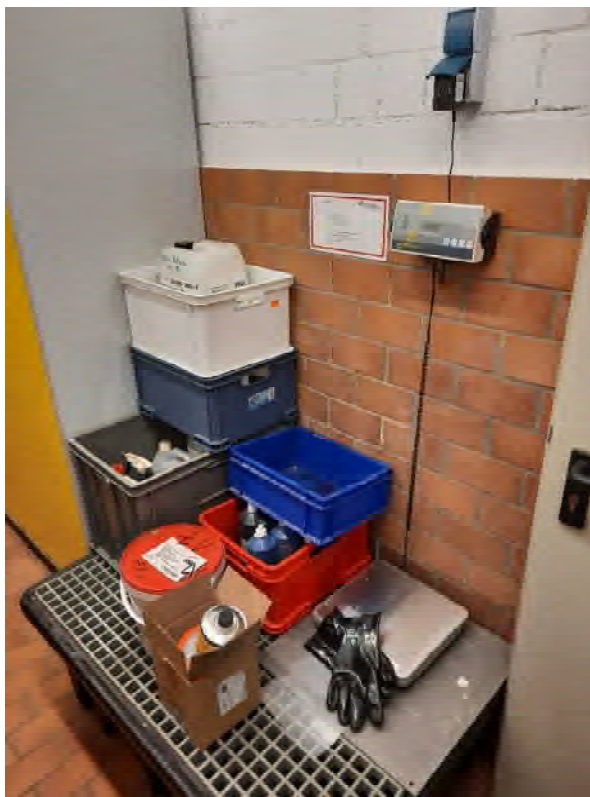
Abb. 43: KVF Nr. 13 – Schadstofflager Gebäude 113
Offen gelagerte Gebinde mit Auffangwanne.
Foto: Hydrodata GmbH, 29.10.2024

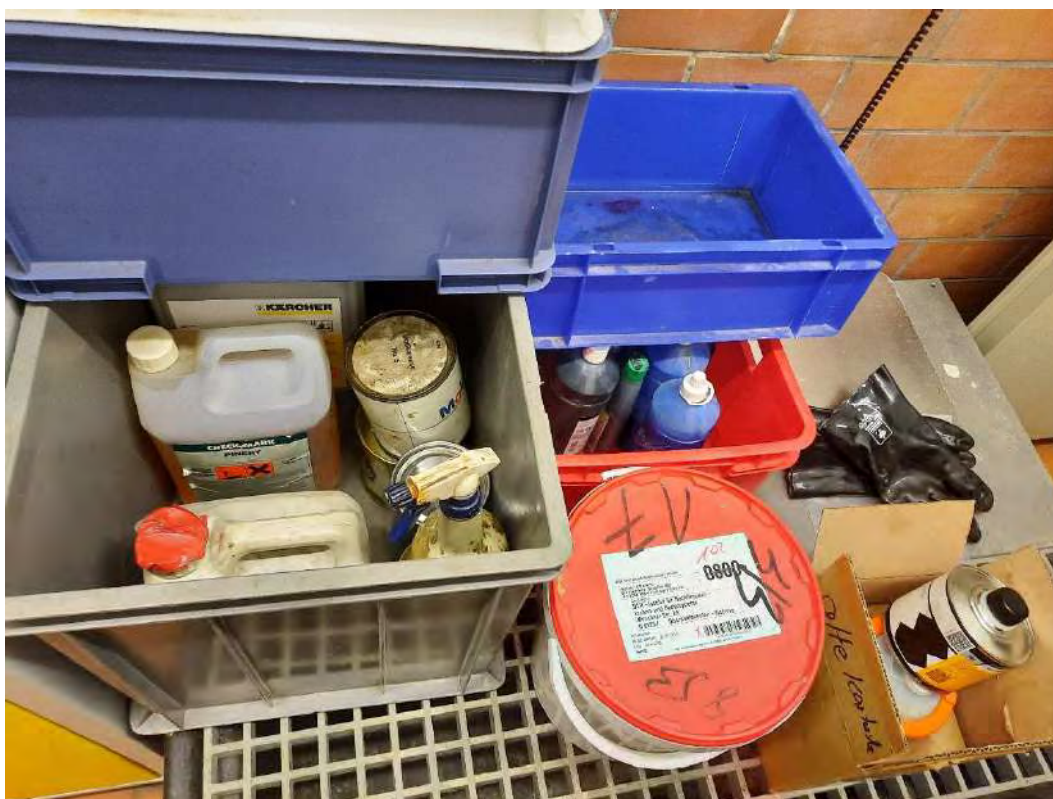
Abb. 44: KVF Nr. 13 – Schadstofflager Gebäude 113
Detailaufnahme offene Gebinde.
Foto: Hydrodata GmbH, 29.10.2024

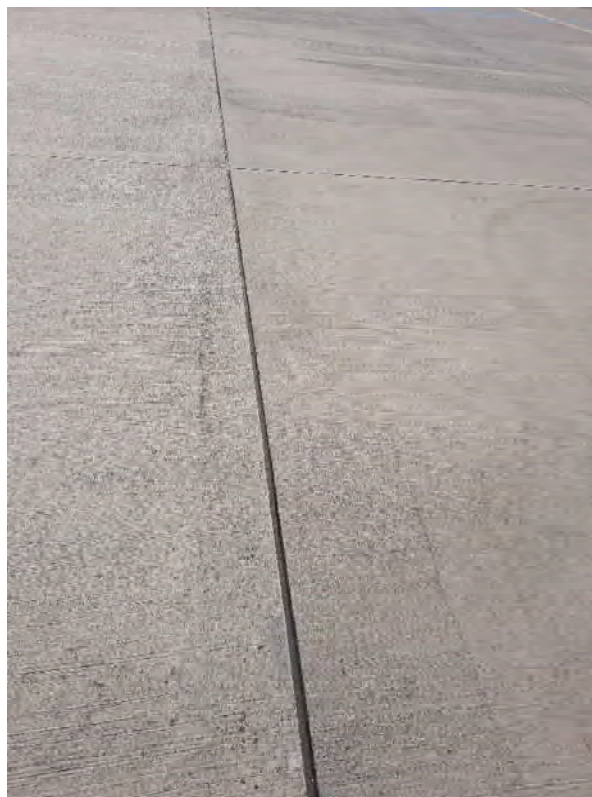
Abb. 52: KVF Nr. 16 – Manipulationsfläche vor Flughalle 160
Bodenversiegelung im Bereich der Manipulationsfläche.
Foto: Hydrodata GmbH, 29.10.2024
