**Flugplatz Oberpfaffenhofen-Weßling,
Wirtschaftseinheit (WE) der BImA 134274**

**Historische Recherche Phase I
Erfassung und Erstbewertung gem. BFR BoGwS**

– Untersuchungsbericht –

Datum : 07.11.2025

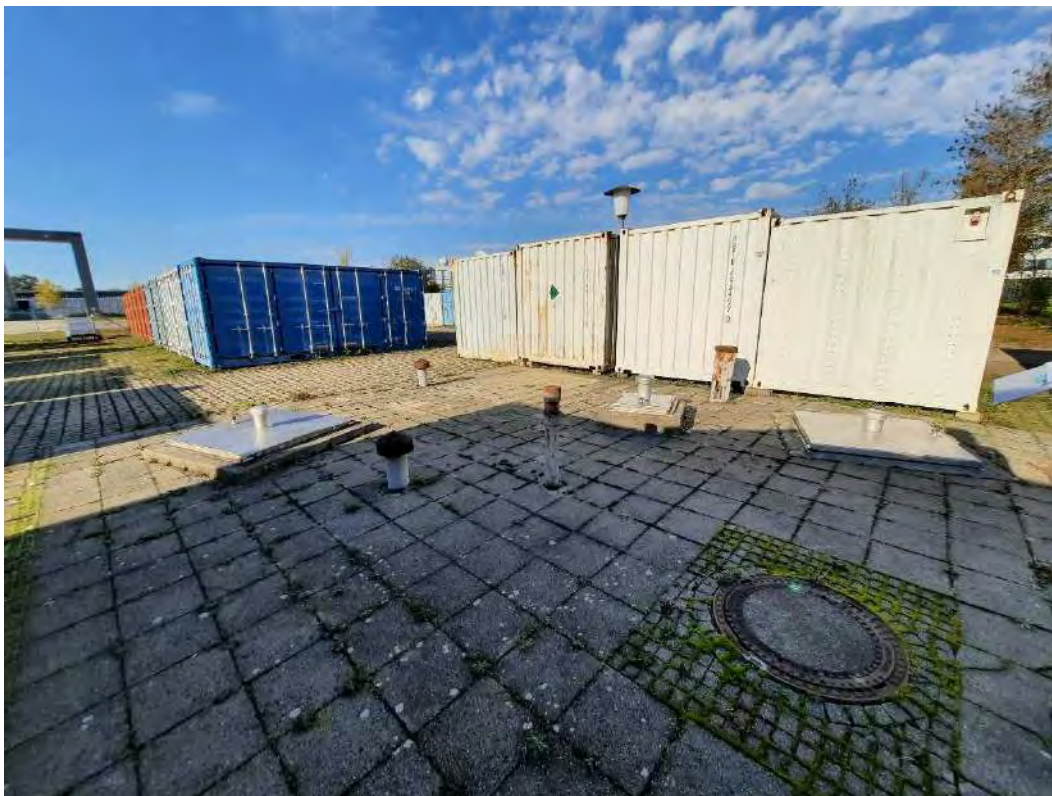
Abb. 60: KVF Nr. 19 – Containerstellfläche
 Der stillgelegte Brunnen auf der Containerstellfläche. Blick nach Nordwesten.
 Foto: Hydrodata GmbH, 29.10.2024

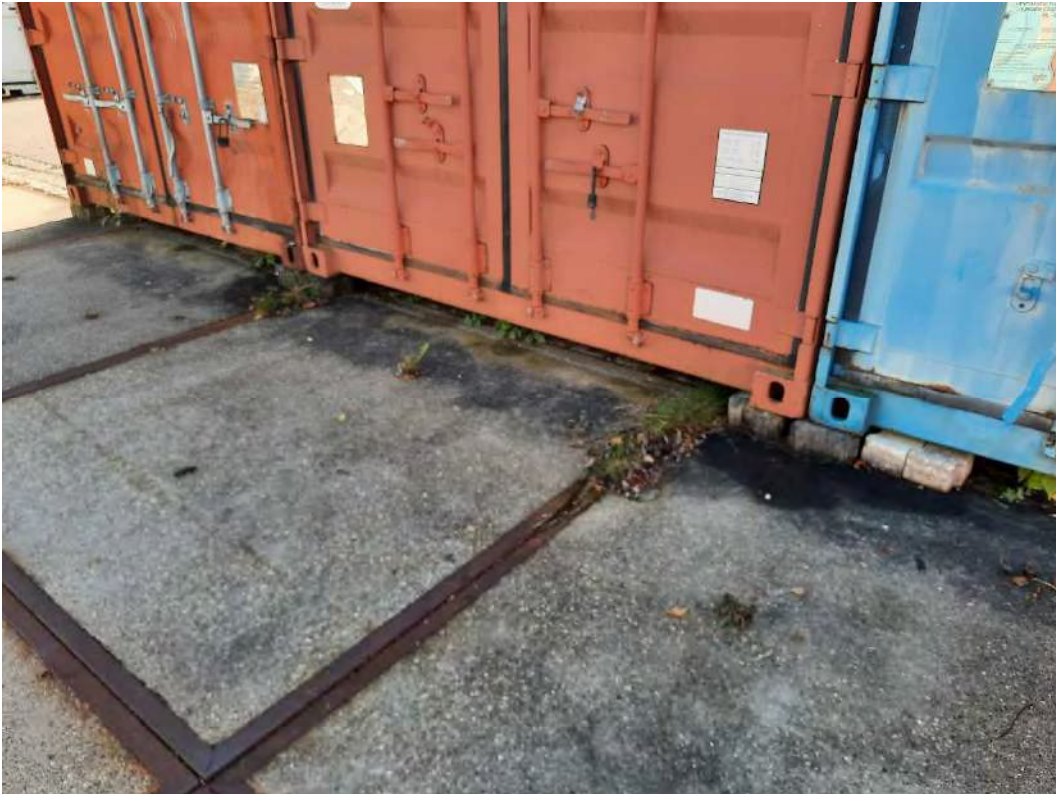
Abb. 62: KVF Nr. 19 – Containerstellfläche
Stahlumrahmte Betonplatten als Bodenversiegelung auf der Stellfläche.
Foto: Hydrodata GmbH, 29.10.2024

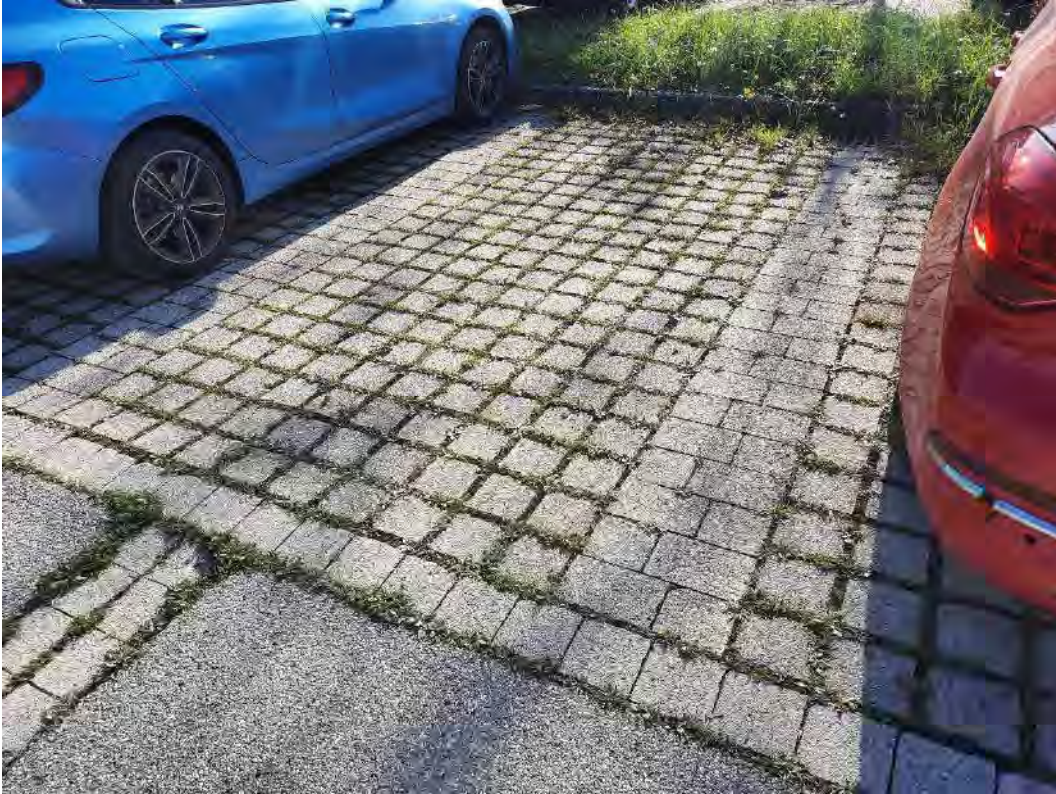
Abb. 64: KVF Nr. 20 – Parkplatz P172
Bodenbefestigung im Bereich der Parkflächen.
Foto: Hydrodata GmbH, 29.10.2024

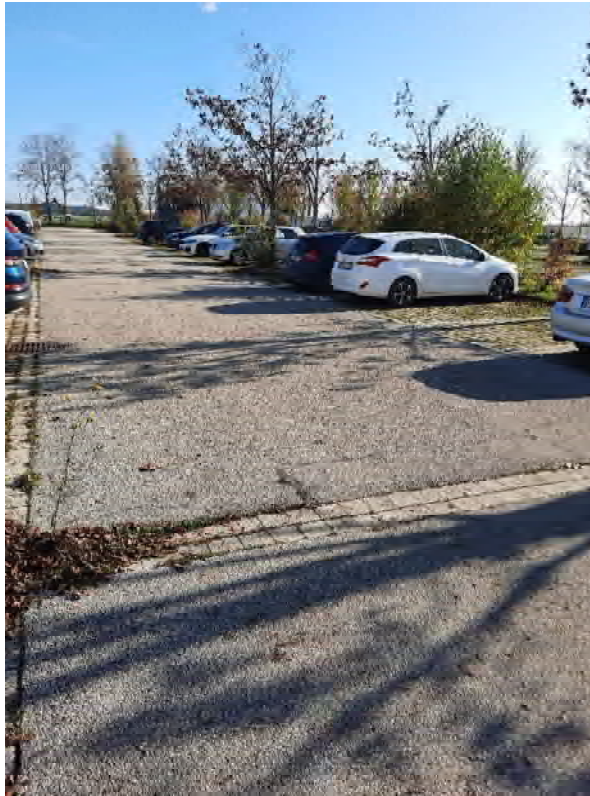
Abb. 66: KVF Nr. 20 – Parkplatz P172
Bodenversiegelung im Bereich der Fahrflächen. Blick nach Nordwesten.
Foto: Hydrodata GmbH, 29.10.2024

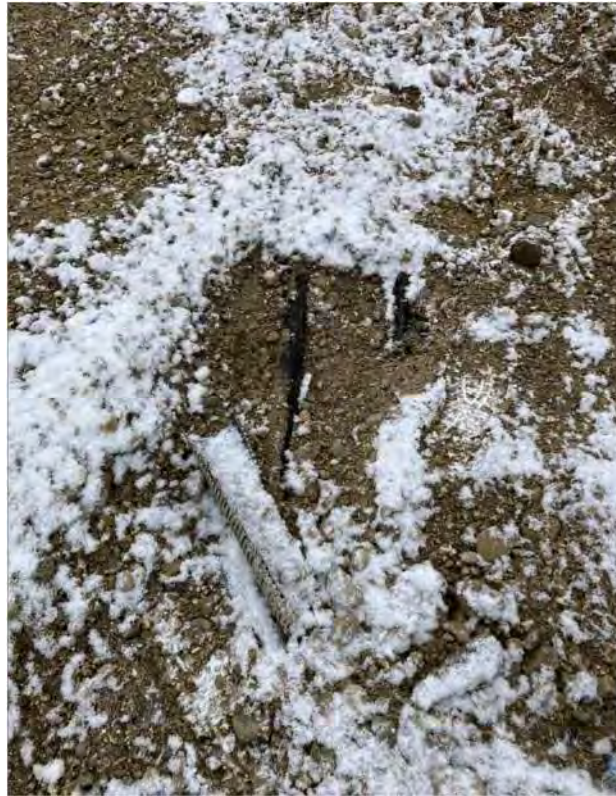
Abb. 68: KVF Nr. 21 – Kraftstoffleitung unter Parkplatz P172
Zwei parallel verlaufende Leitungen noch im Boden. Die schwarze Ummantelung ist gut zu erkennen.
Foto: Clemens Rausch (DLR), 18.02.2025

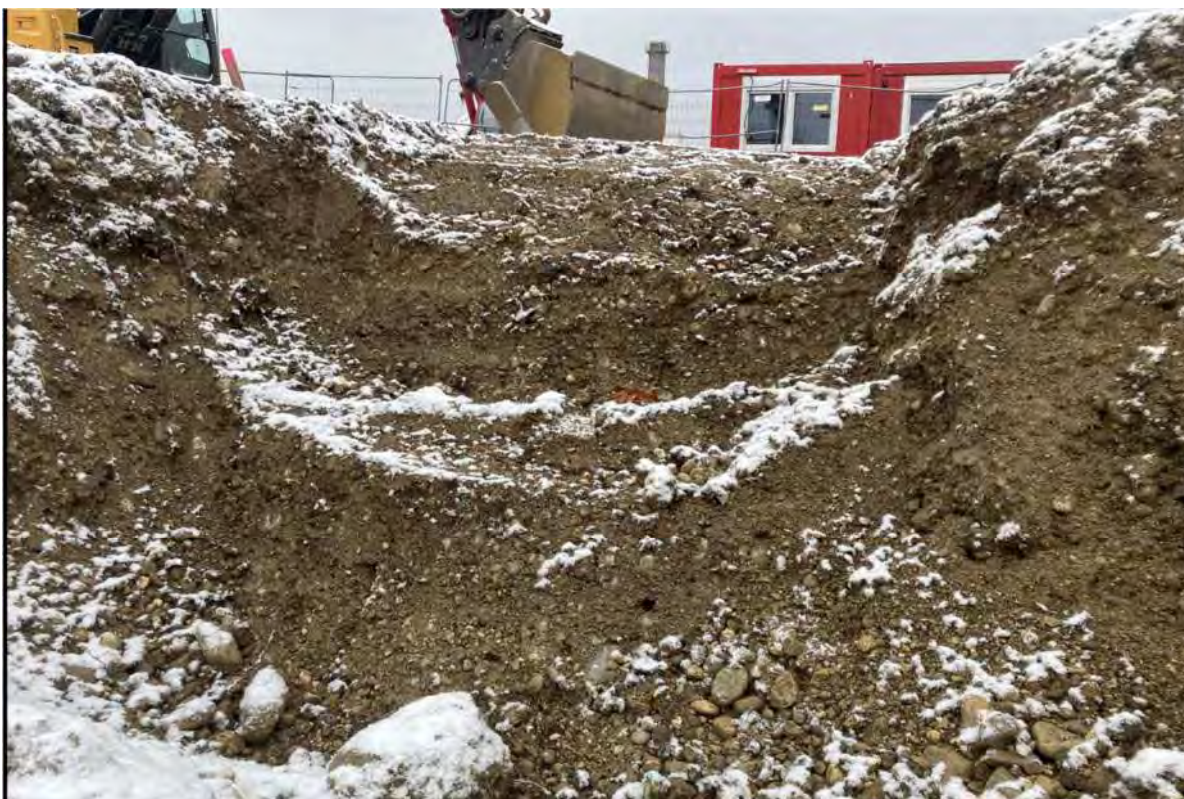
Abb. 70: KVF Nr. 21 – Kraftstoffleitung unter Parkplatz P172
Ende der Leitungen. Blick nach Osten.
Foto: Clemens Rausch (DLR), 18.02.2025

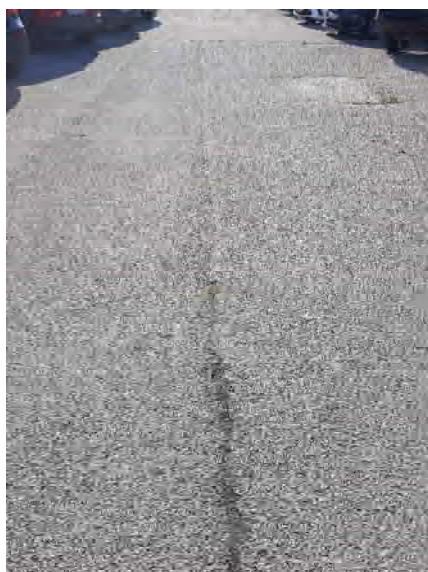
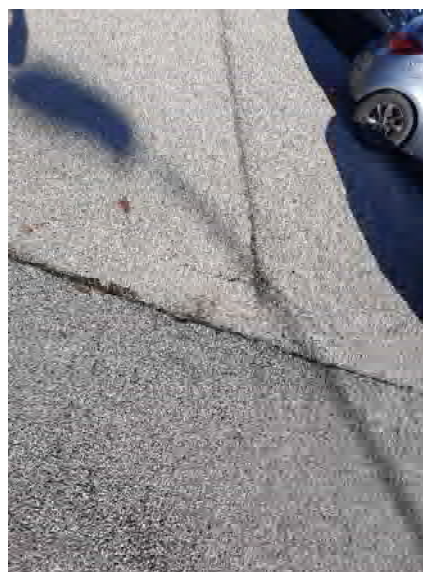
Abb. 71: KVF Nr. 22 – Parkplatz P174
Auswahl an Rissen in der Asphaltdecke.
Foto: Hydrodata GmbH, 29.10.2024

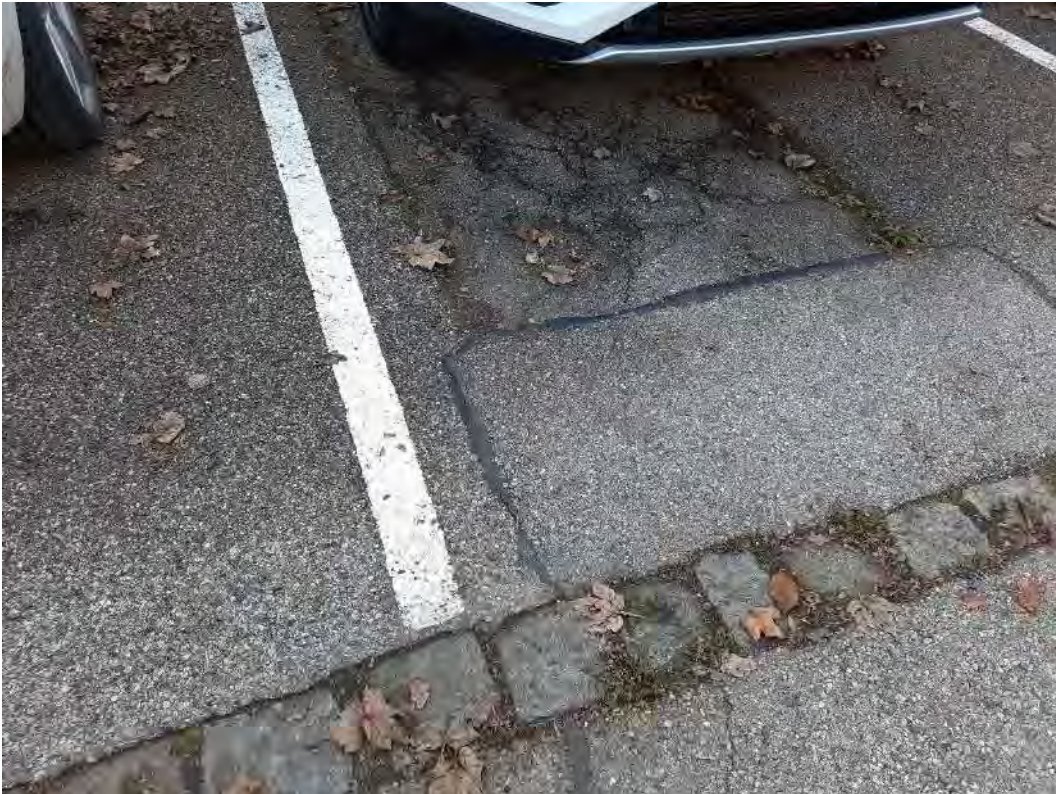
Abb. 75: KVF Nr. 24 – Parkplatz P175
Geflickte Bodenversiegelung auf Parkplatz P175.
Foto: Hydrodata GmbH, 29.10.2024

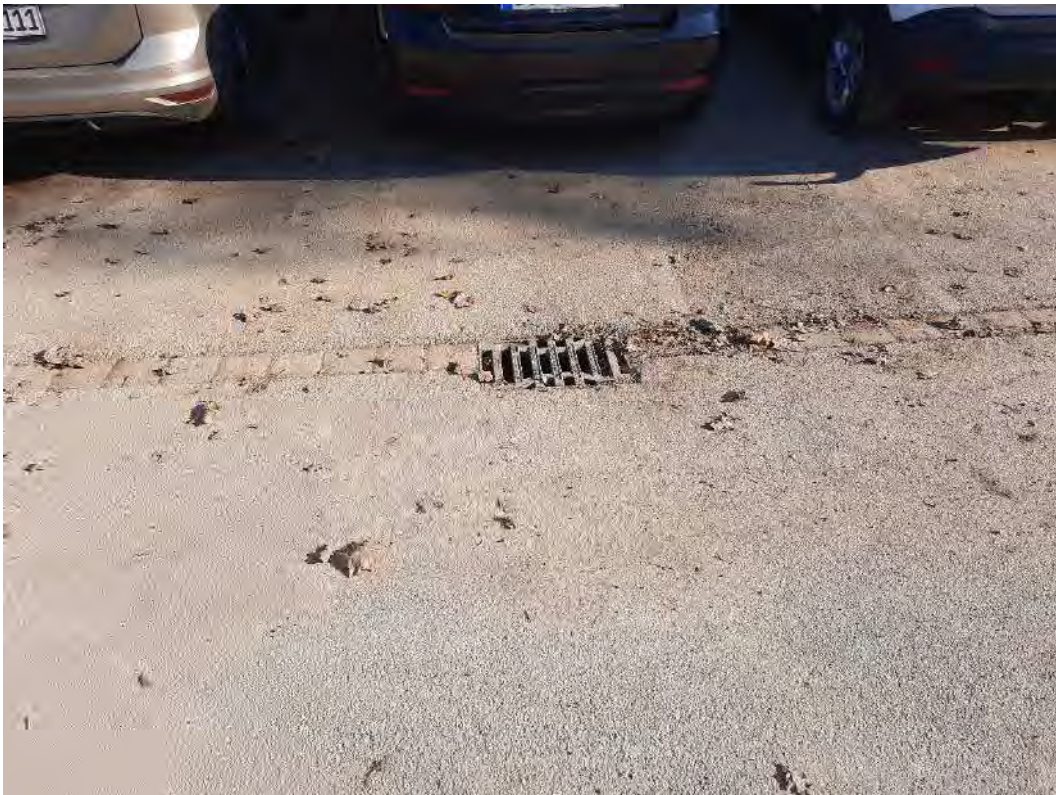
Abb. 78: KVF Nr. 25 – Parkplatz P176
Sickerkasten am Parkplatz P176.
Foto: Hydrodata GmbH, 29.10.2024

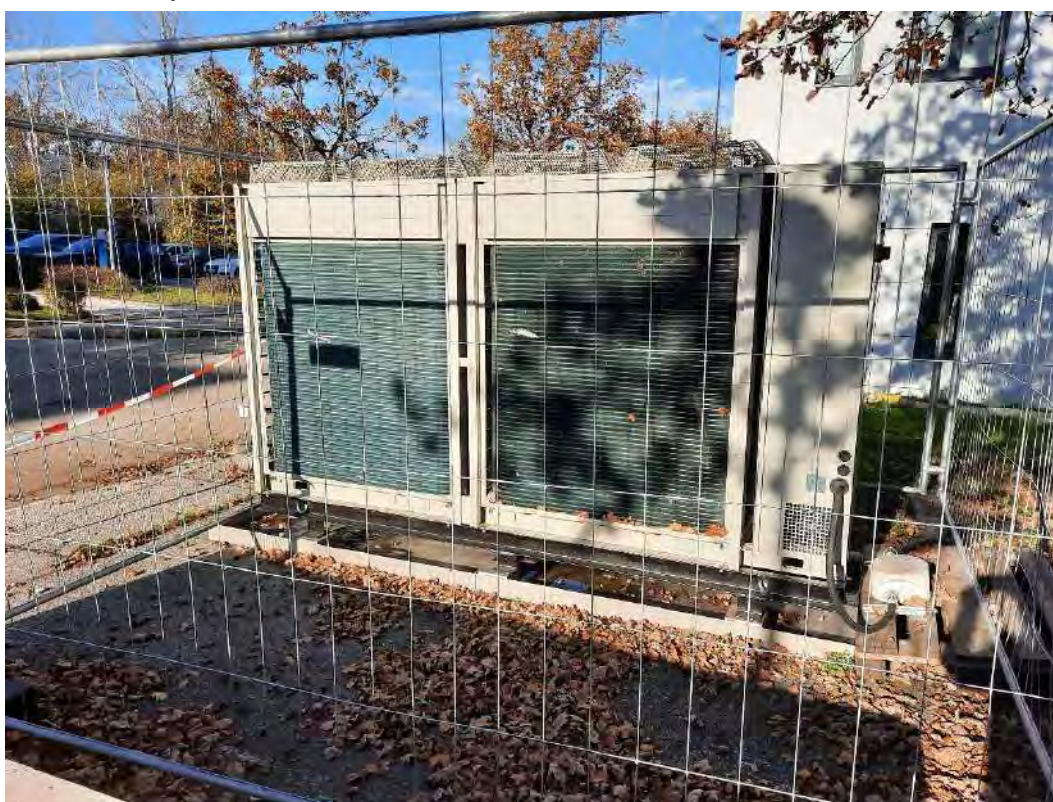
Abb. 80: KVF Nr. 26 – Notkühlung
Die Kühleinheit mit untergestellter Auffangwanne. Blick nach Norden.
Foto: Hydrodata GmbH, 29.10.2024

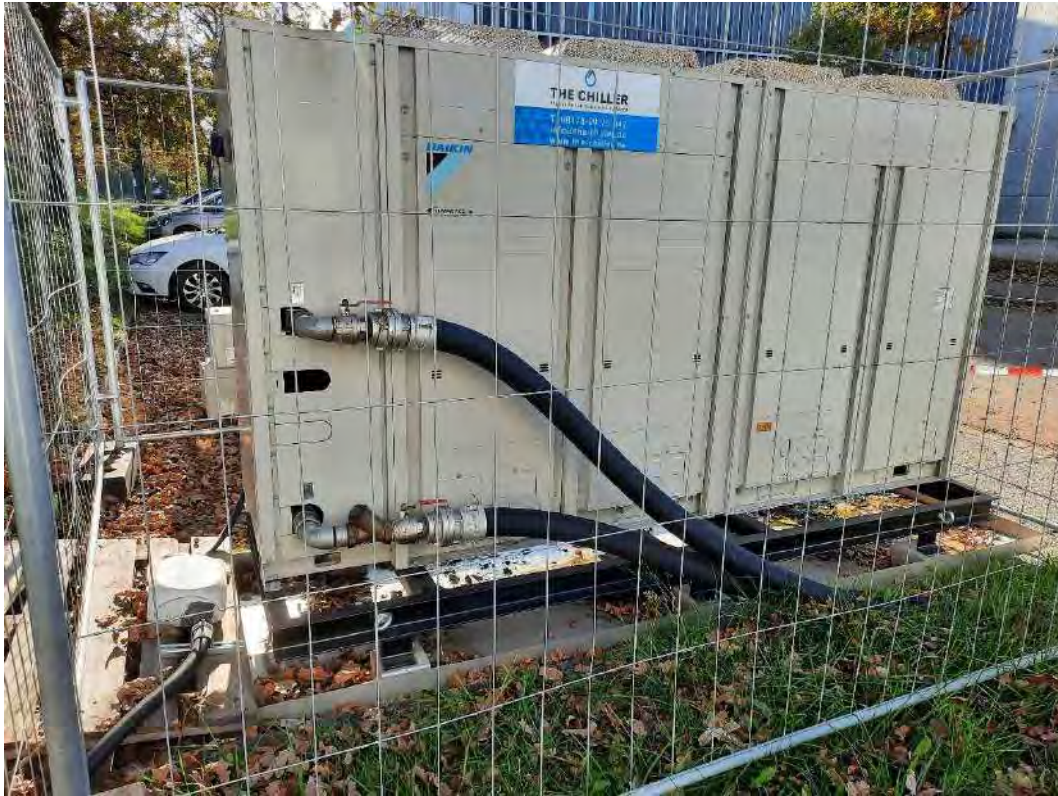
Abb. 81: KVF Nr. 26 – Notkühlung
Die Kühleinheit mit untergestellter Auffangwanne. Blick nach Süden.
Foto: Hydrodata GmbH, 29.10.2024

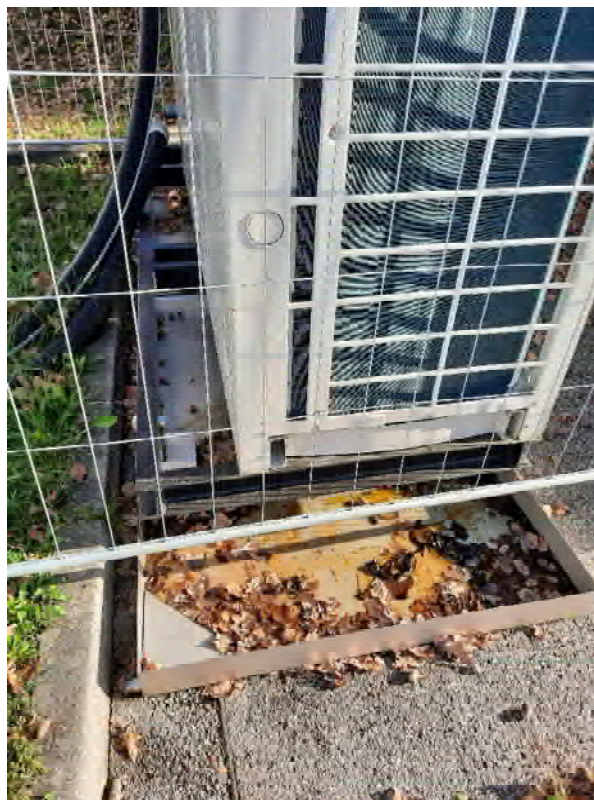
Abb. 82: KVF Nr. 26 – Notkühlung
Auffangwanne der Kühleinheit. Bei der Flüssigkeit handelt es sich vermutlich um Kondenswasser.
Foto: Hydrodata GmbH, 29.10.2024

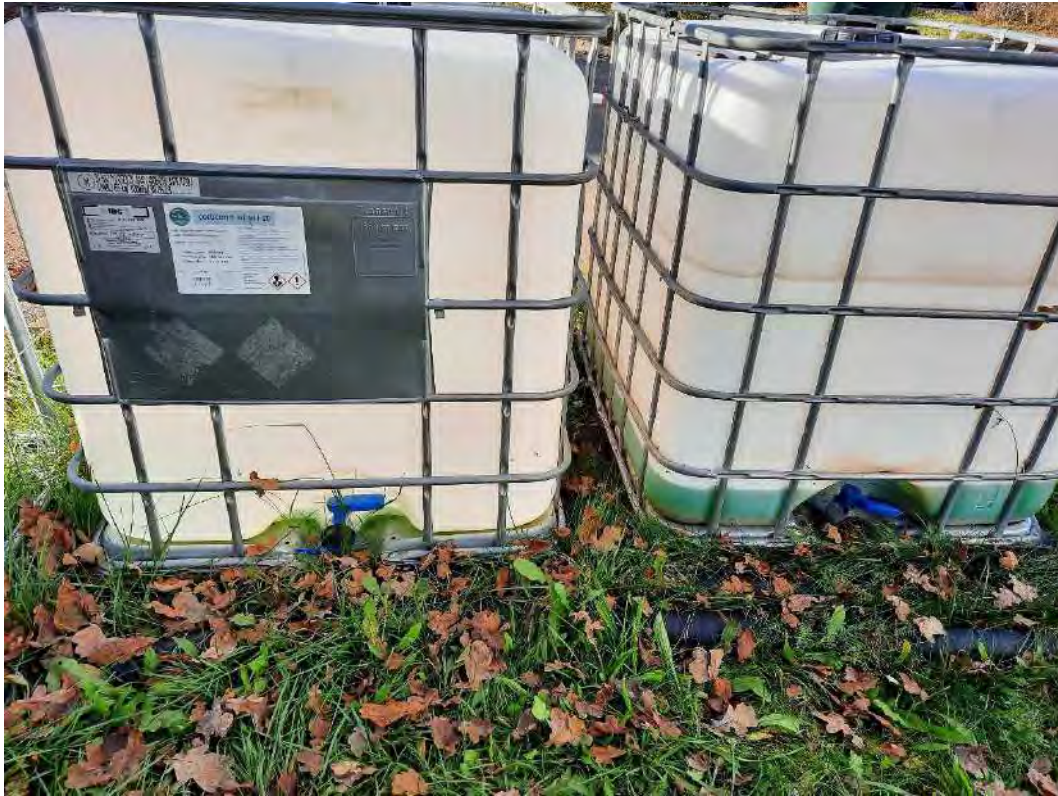
Abb. 83: KVF Nr. 26 – Notkühlung
Detailaufnahme der beiden Kühlmittel tanks. Blick nach Westen.
Foto: Hydrodata GmbH, 29.10.2024

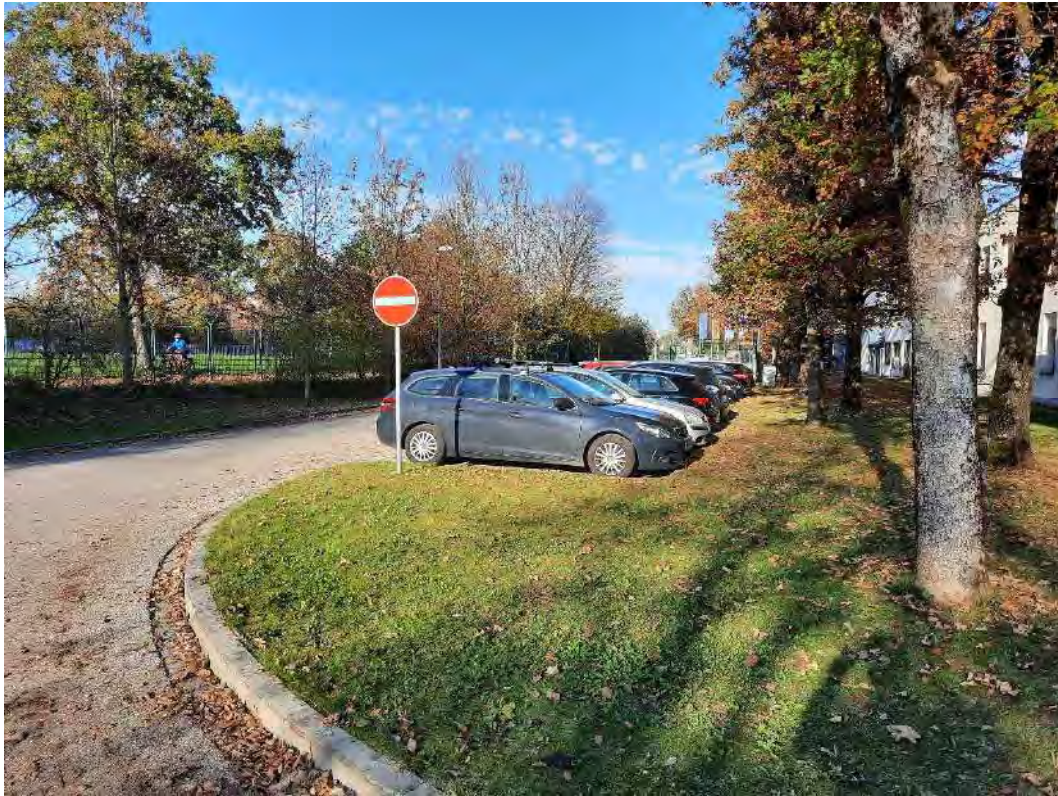
Bei der Begehung am 29.10.2024 befand sich der Parkplatz in gutem Zustand. Einige Risse in der Asphaltfläche wurden vorgefunden, die teilweise repariert wurden.

Abb. 85: KVF Nr. 27 – Parkplatz P177
Überblick über die Parkfläche. Blick nach Norden.
Foto: Hydrodata GmbH, 29.10.2024

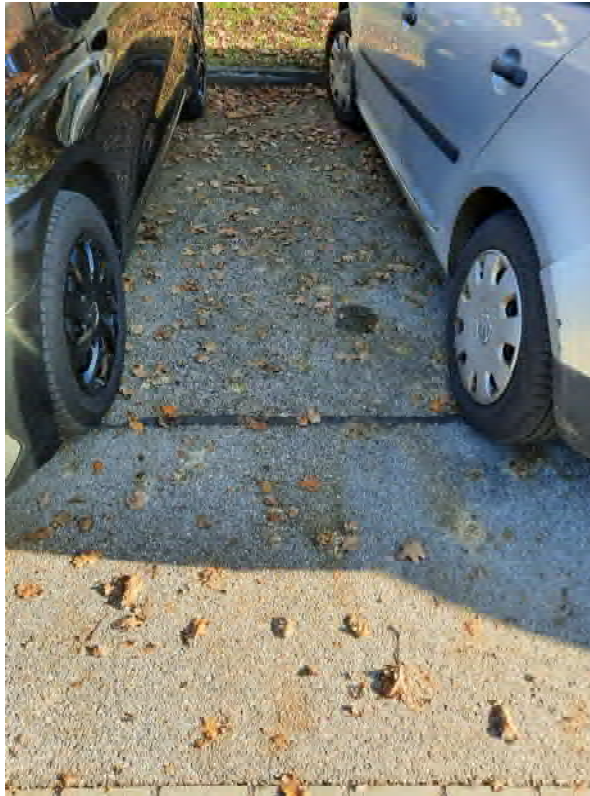
Aus parkenden Autos auslaufende Kraft- oder Schmierstoffe können durch die Risse in der asphaltierten Bodenversiegelung in das Erdreich gelangen. Betroffen davon wäre der Wirkungspfad Boden – Grundwasser.

Abb. 87: KVF Nr. 27 – Parkplatz P177
Asphaltfläche auf Parkplatz P177.
Foto: Hydrodata GmbH, 29.10.2024

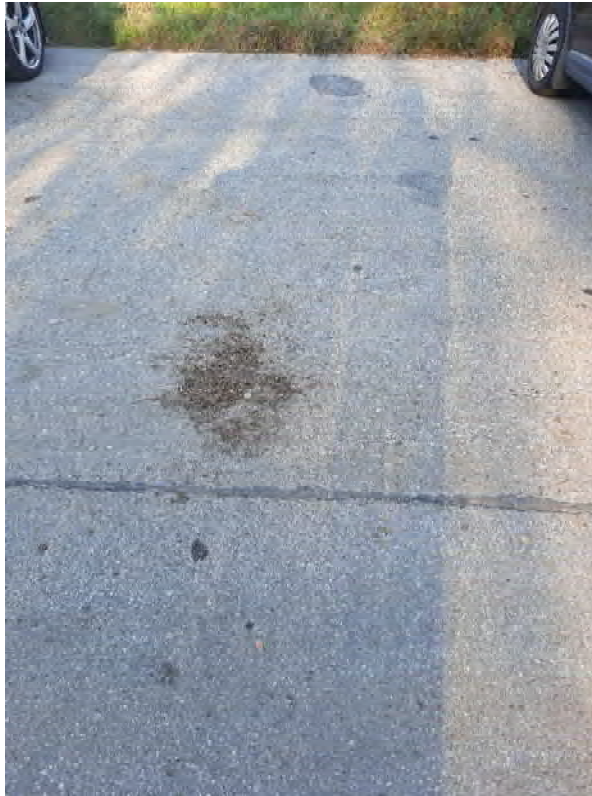
Bei der Begehung am 29.10.2024 befand sich der Parkplatz in gutem Zustand. Einige Risse in der Asphaltfläche wurden vorgefunden, die teilweise repariert wurden.

Aus parkenden Autos auslaufende Kraft- oder Schmierstoffe können durch die Risse in der asphaltierten Bodenversiegelung in das Erdreich gelangen. Betroffen davon wäre der Wirkungspfad Boden – Grundwasser.

Abb. 90: KVF Nr. 28 – Parkplatz P179
Detail Bodenversiegelung Parkplatz P179.
Foto: Hydrodata GmbH, 29.10.2024

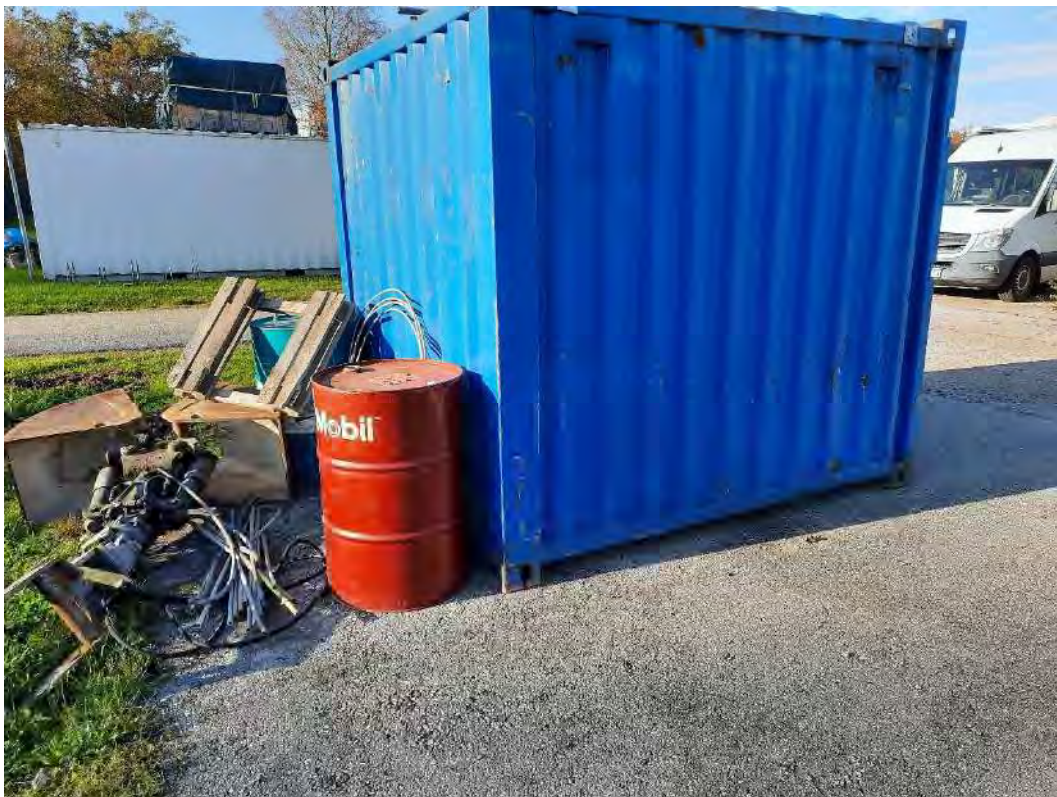
Momentan dient das Gebiet als Parkplatz und Abstellfläche für einige Container. Am südlichen Ende wird auch etwas Schrott gelagert (s. **Anlage 2 Abb. 91**).

Abb. 91: KVF Nr. 28 – Parkplatz P179
Schrott auf der südlichen Hälfte von Parkplatz P179.
Foto: Hydrodata GmbH, 29.10.2024

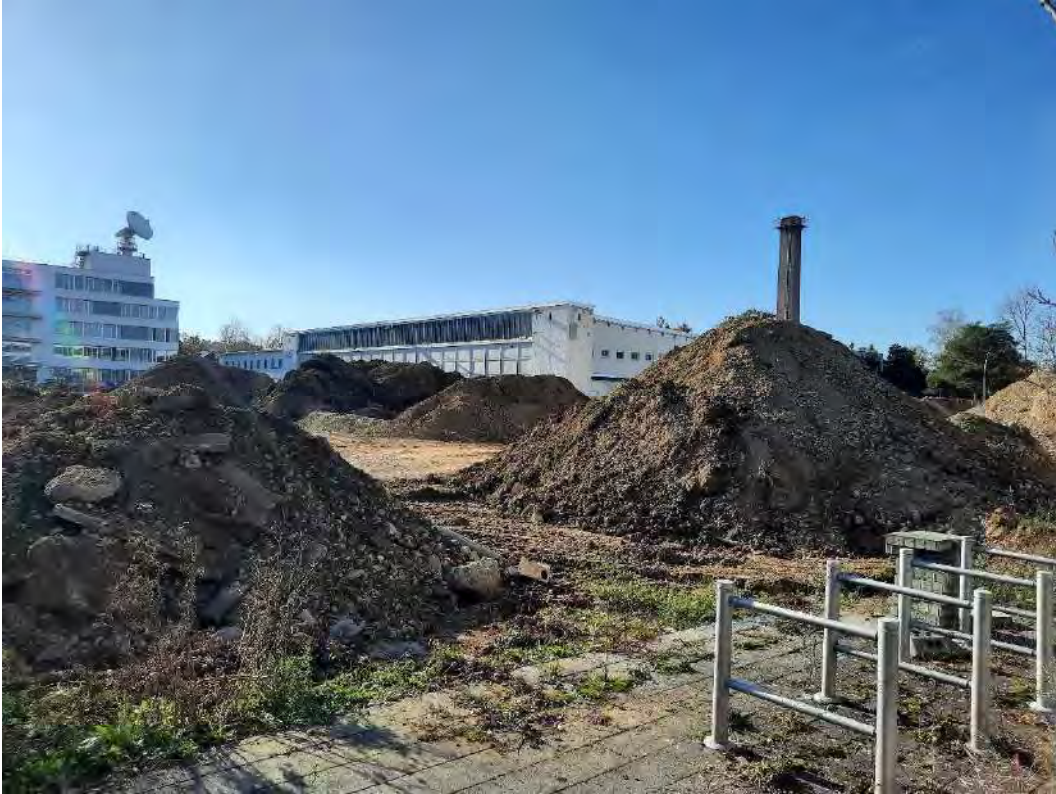
Abb. 95: KVF Nr. 30 – Bereich zwischen Gebn. 110, 122 und P172
Haufen mit sortiertem Aushub aus der Baugrube. Blick nach Westen auf Geb. 110.
Foto: Hydrodata GmbH, 29.10.2024

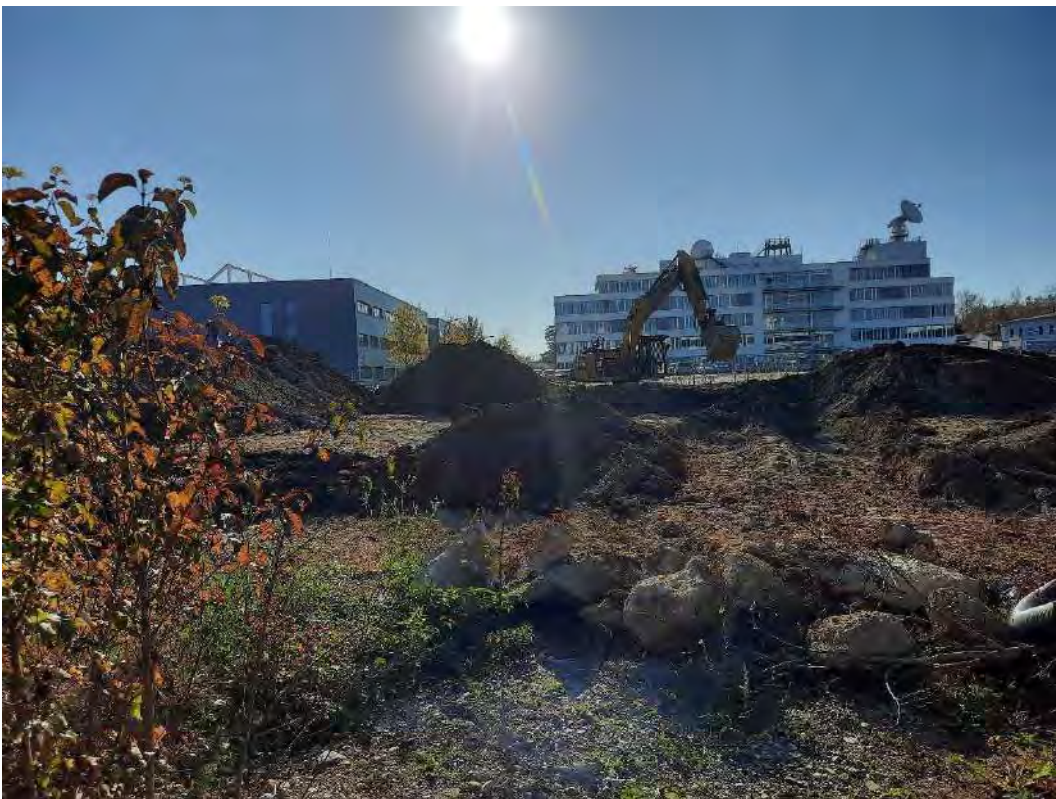
Abb. 96: KVF Nr. 30 – Bereich zwischen Gebn. 110, 122 und P172
Bagger in der Baugrube. Blick nach Südwesten auf Geb. 103 (links) und 160 (rechts).
Foto: Hydrodata GmbH, 29.10.2024

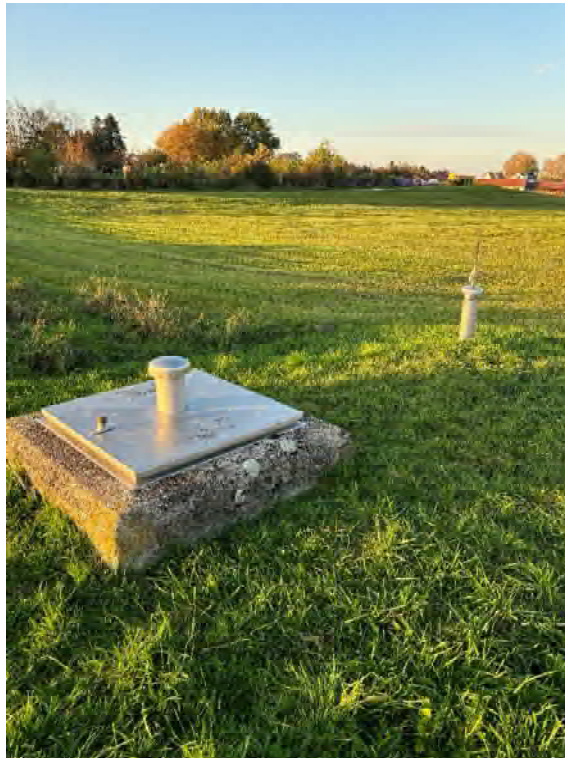
Abb. 102:KVF Nr. 32 – Wiese, Flurstück 828
Abdeckungen des Brunnens auf Flurstück 828. Blick nach Norden
Foto: Hydrodata GmbH, 29.10.2024

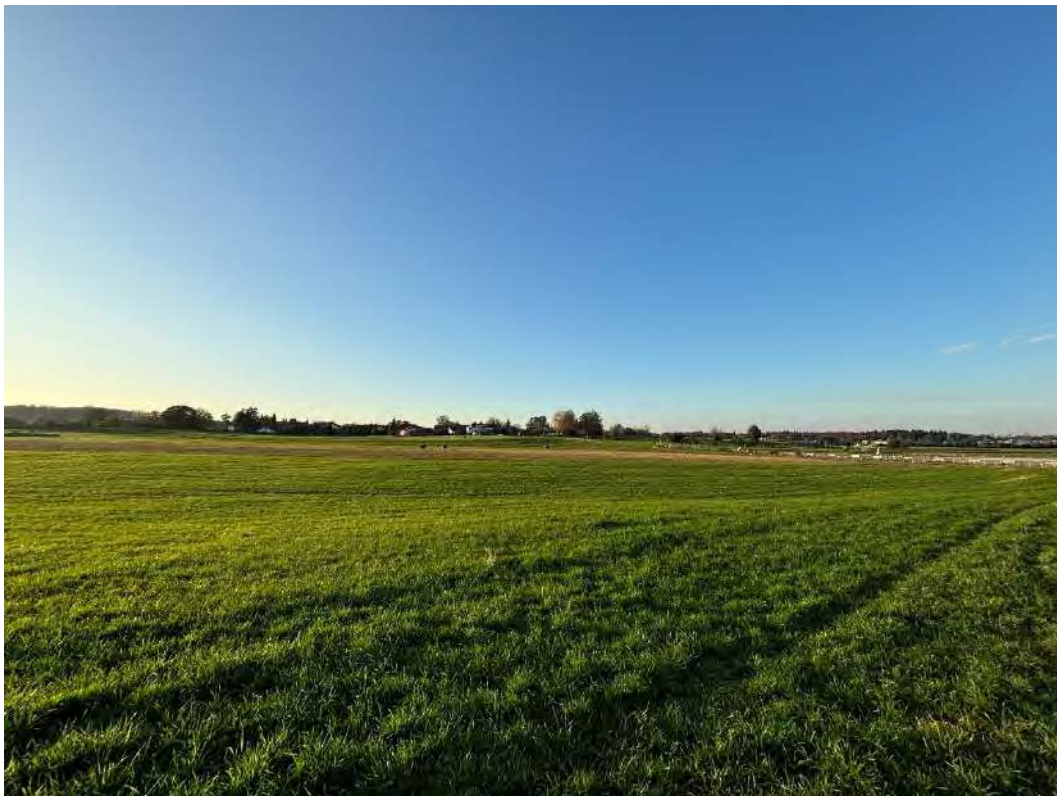
Abb. 103:KVF Nr. 32 – Wiese, Flurstück 828
Der nördlichere Teil der Wiese. Von der entfernten Betonfläche ist nichts mehr zu sehen. Blick nach Norden
Foto: Hydrodata GmbH, 29.10.2024
