## SANIERUNGSKONZEPT

**Titel:** Marstaller Hof, Augsburg-Stadtbergen  
Neubau Kaufland

**Auftraggeber:** Pletschacher Projektentwicklung GmbH & Co. KG  
Habermühl 2  
86495 Eurasburg

**Az.:** 260188-01 be01

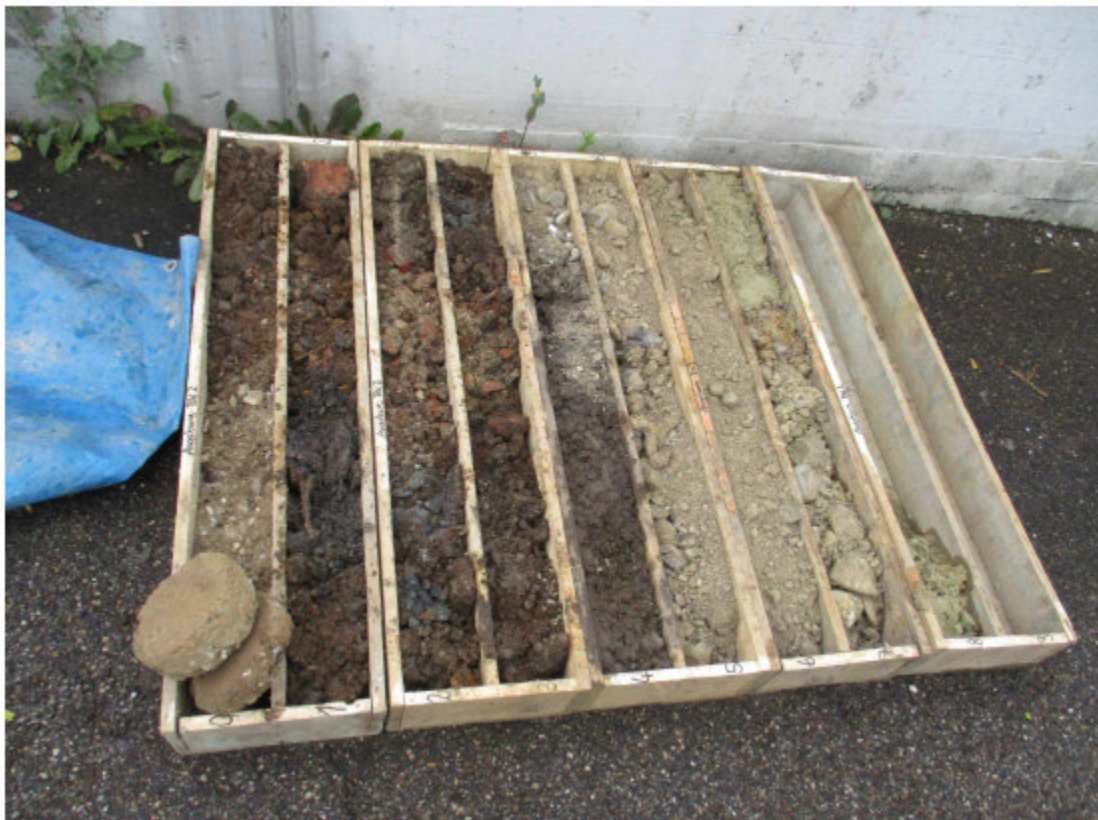
Abbildung 1: Kernkisten der Kernbohrung B 2, die dunkel gefärbten Auffüllungen der Altablagerung bilden einen gut erkennbaren Kontrast zu den umliegenden Böden

Im Bereich der Altablagerung wurden die quartären Kiese bis in Tiefenlagen von max. rd. 6,0 m ausgeräumt und durch anthropogene Verfüllungen ersetzt. Gemäß dem vorliegenden Gutachten besteht die Verfüllung aus Kiesen und Schluffen, welche über hohe Anteile an bodenfremden, anthropogenen Bestandteilen verfügen. Die enthaltenen anthropogenen Komponenten bestehen dabei unter anderem aus Asphalt, Glas, Schlacke, Metall, Kunststoffen, Folien und Knochen. Neben den enthaltenen anthropogenen Komponenten unterscheidet sich die Verfüllung der Altablagerung von den anstehenden Böden und den umgebenden unbedenklichen Auffüllungen durch eine signifikante dunklere Färbung (vgl. Abbildung 1).
