Villa Sonnenhof Boutique-Hotel
Sonnenstr. 11
83457 Bayerisch Gmain
Hr. Florian Fuchs
mail@villasonnenhof.de

Dr. Stefan Kellerbauer
Geologie und Geotechnik
Alte Berchtesgadener Straße 60
D-83487 Marktschellenberg
kellerbauer.s@t-online.de

**Geotechnische Beurteilung der Bodenverhältnisse wegen der geologischen
Unbedenklichkeit der Hotelerweiterung
Stellungnahmen der Träger öffentlicher Belange im Bebauungsplanverfahren –
1. Auslegung**

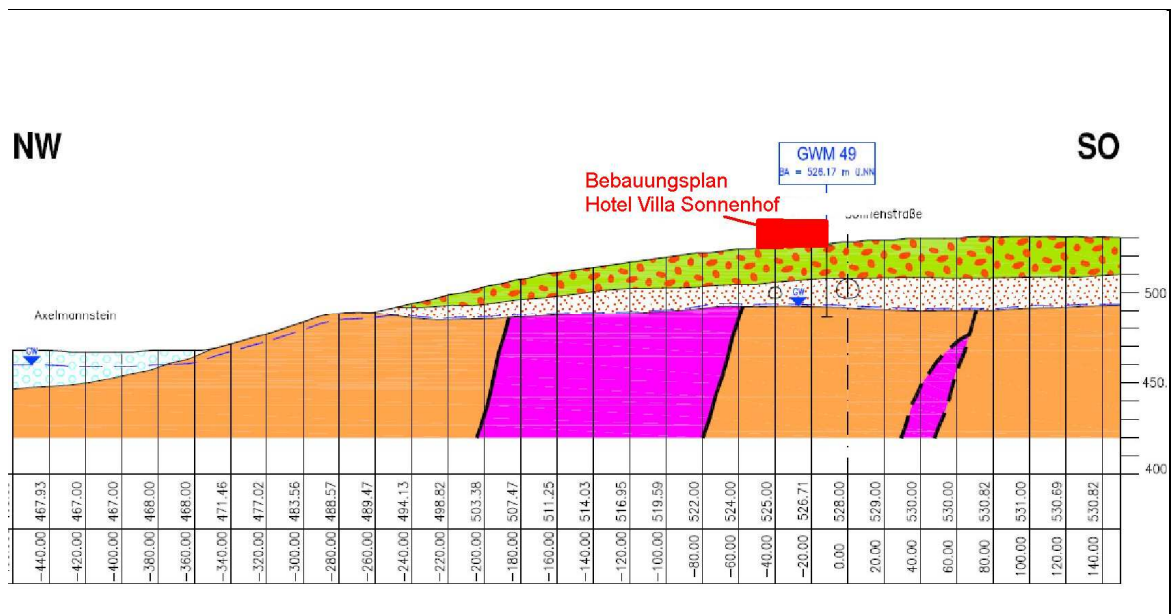
Die folgende Abbildung zeigt die Lage des Bebauungsplanes im Schnitt Nr. 3 aus der Baugrunderkundung für den Kirchholtunnel.

Schnitt Nr. 3(ohne Maßstab) aus den geologischen Untersuchungen zum Bau des Kirchholtunnels Ersteller Dr. Stefan Kellerbauer 2010 mit Lage des BPlan Gebietes

Die Kiesmächtigkeit von ca. 35 m verfestigten und unverfestigten Kies im Bereich des Bauvorhabens ist durch die Bohrung GWM 49 des Kirchholtunnels aufgeschlossen.

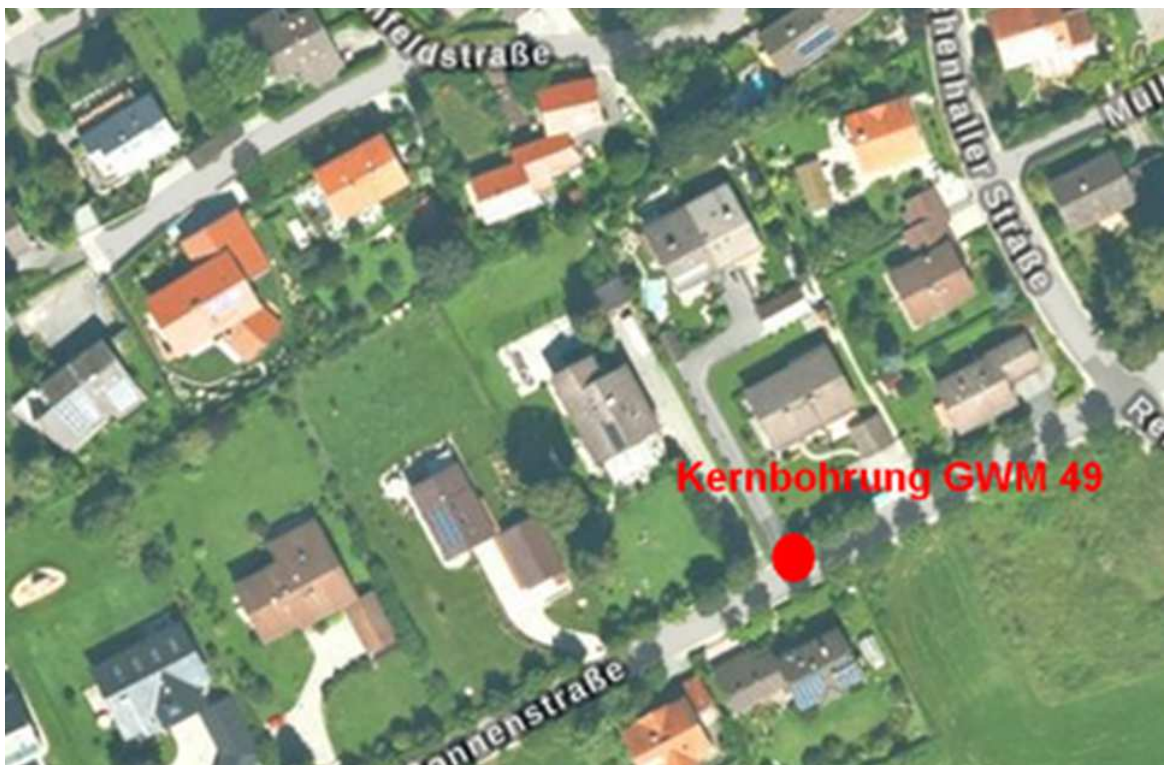
Die Lage der ausgewählten Kernbohrung GWM 49 in der Einfahrt des Anwesens Sonnenstraße 11 ist auf folgendem Lageplanausschnitt dargestellt.

Lageplan Ausschnitt (ohne Maßstab) mit Lage der ausgewählten Kernbohrung GWM 49 aus 2006 in Bezug zur geplanten Bebauung

Das Bohrprofil der Kernbohrung GWM 49 unmittelbar vor dem Anwesen Sonnenstraße 11 zeigt folgenden Bodenaufbau:

Die Bohrung schließt bis ca. 35,0 m Kiesablagerungen (Moränenkies und interglaziale Kiesablagerungen) auf. Von 35 – 40 m steht gipsführendes Haselgebirge an.

Der Wasserstand liegt mit 31,5 m unter GOK knapp über dem wasserstauenden ausgelagten Haselgebirge.

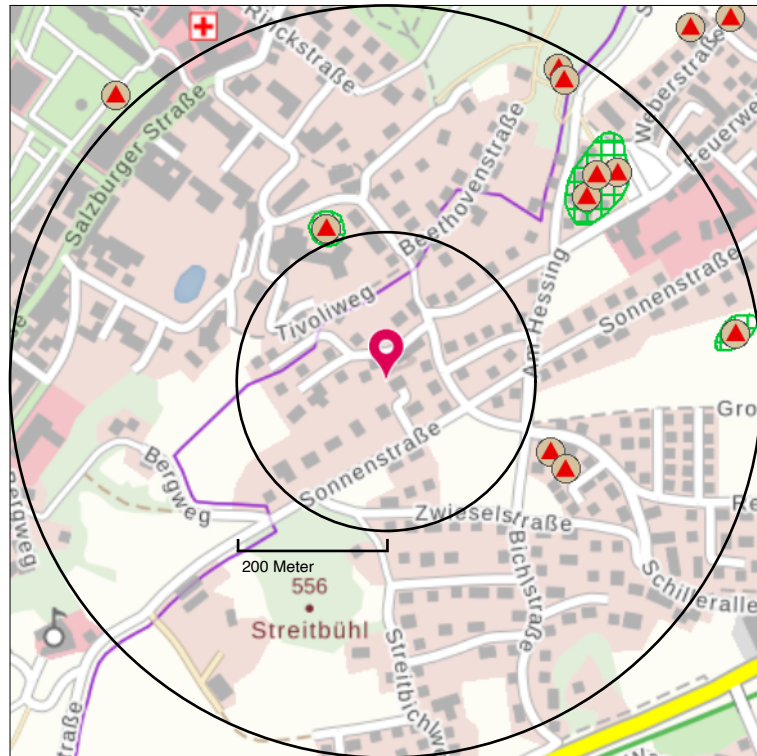
Standortauskunft Geogefahren

Maßstab 1:10.000
